霧島山(新燃岳)噴火に伴う防災対策の取組状況(平成23年4月4日)

林野庁 九州森林管理局 宮崎森林管理署 都城支署管内

降灰量調査表

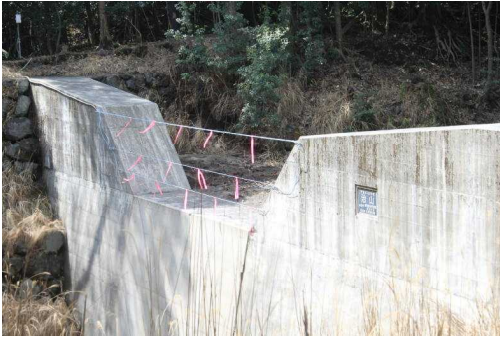
①土石流センサー

- 土石流センサーを1基設置。
 - ・2月17日から配信開始。
 - ・監視カメラの設置完了(3月25日) **設置完了**
- 既設治山堰堤の排土工事を完了。
 - ・排土量 約17,800m³。
- 溪流調査を3月15日～16日実施。
