# 技術開発全体計画

| 課 題 | 課題番号 32-2<br>有用広葉樹試植検定林の造成(その2) | | | | 開発期間 | 平成10年度 ~ 平成39年度 | | | |

# 技術開発実施報告・計画

「有用広葉樹試植検定林の造成（その2）」

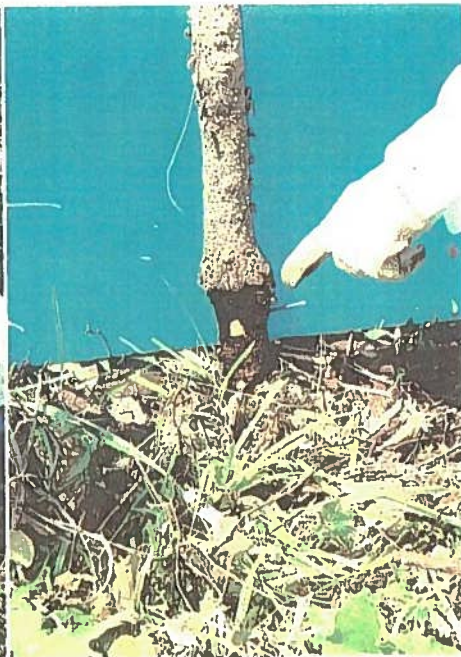
同左 近景  
(幹の白い部分は腰金で  
傷つけてみたところ大丈夫だった)

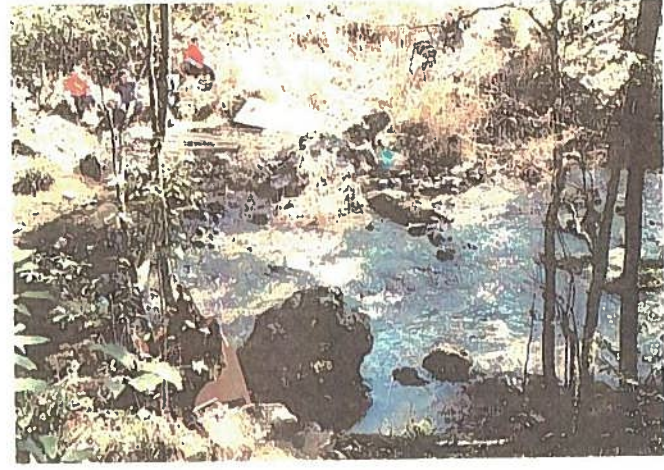
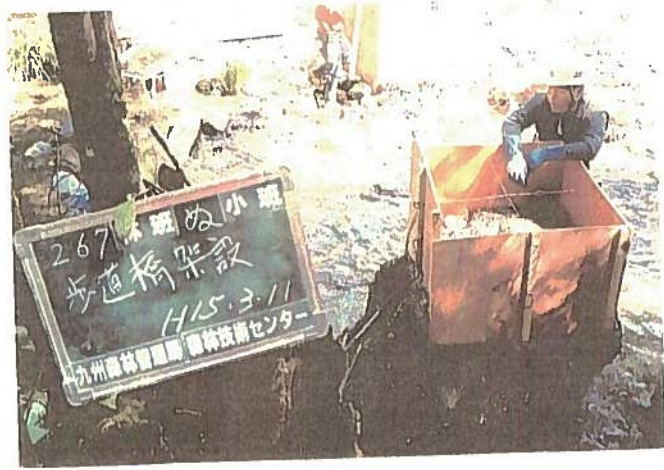
H15.3.11  
歩道橋脚部製作中

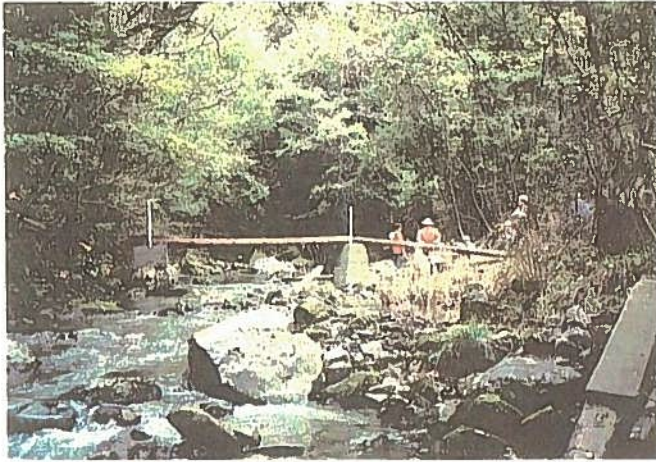
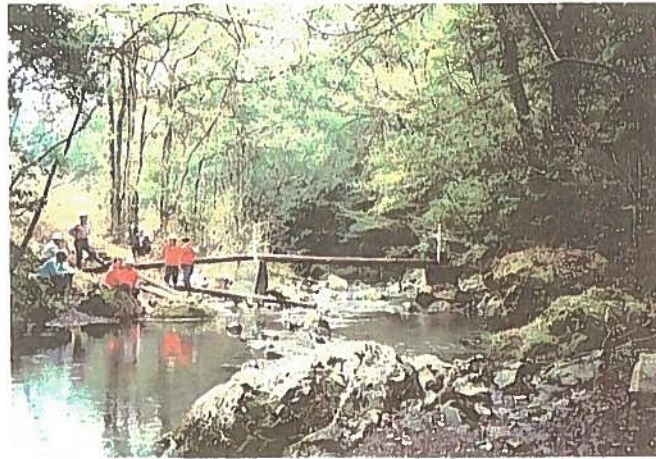
木橋作設中 (下流部付近) 1/15.3.24

木橋作設中 (上流部付近)

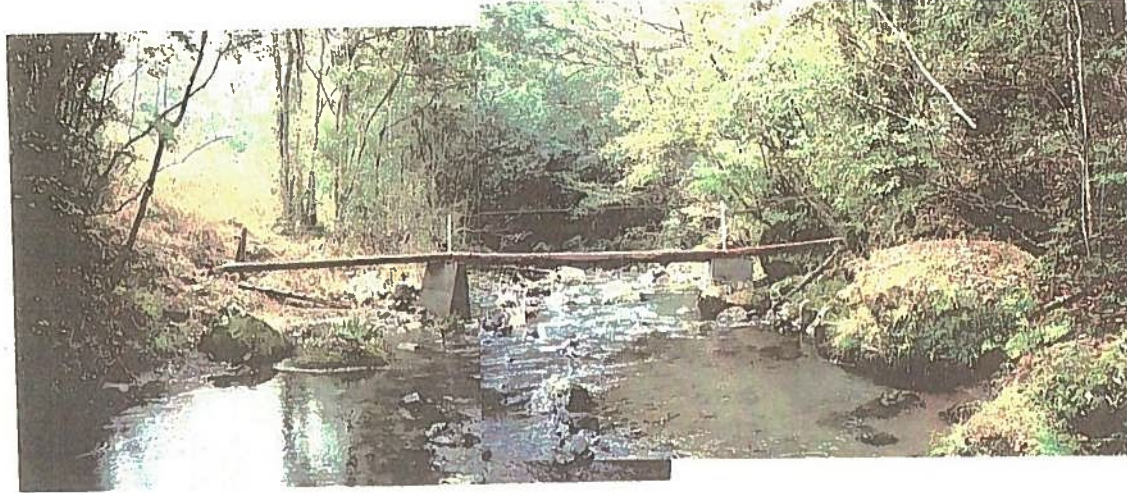
歩道(木橋)完成 和石川上流部から撮影 H15.3.24
