## 高層湿原で行われている各モニタリング調査の整理

## 2. 1花之江河における流路、冠水域の経年変化(H9、H18、H22、H27)

### 3. 1花之江河における湿原堆積土砂量の経年変化(H13, H18、H22、H27)

4. 1花之江河における湿原土壌の経年変化(H13, H18、H22、H27)

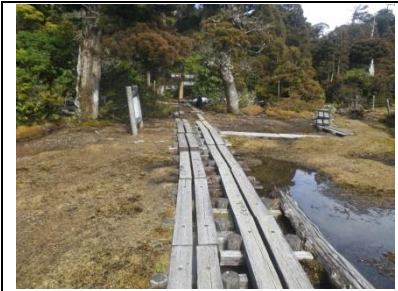
| <b>1:</b> 黒味方向からの流入路(流路幅 1.2m 侵食深 0.2m)、侵食無し・デトリタス堆積 | <b>2:</b> 石塚方向からの流入路(流路幅 1.5m 侵食深 0.3m)、デトリタス流されマサ(φ1~5mm)堆積 | <b>3:</b> 2 から 4 への流路(流路幅 1.5m 侵食深 0.2m)、デトリタス流されマサ(φ1~5mm)堆積 |

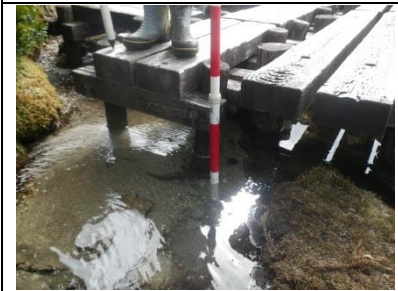
| <b>4:</b> デッキの下の流路(流路幅 1.2m 侵食深 0.3m)、デトリタス流されマサ(φ1~5mm)堆積 | <b>5:</b> 南西方向からの流入流路(流路幅 1.0m 侵食深 0.4m)、デトリタス流されマサ(φ1~5mm)堆積 | <b>6:</b> 5 から鹿柵脇を流下(流路幅 0.7m 侵食深 0.3m)、柵に落ち葉が厚さ 20~30cm、幅 30~40cm 堆積 |

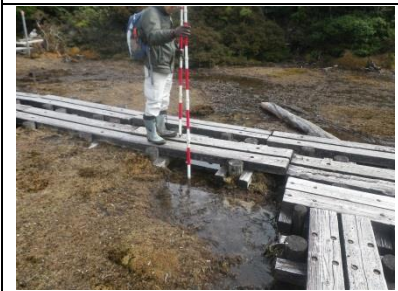
| <b>7:</b> 4 から木道下を流れる流路(流路幅 0.4m 侵食深 0.15m)、デトリタスが残っている | <b>8:</b> 5 から木道下を流れる流路(流路幅 0.3m 侵食深 0.1m)、流速が速い | <b>9:</b> 7 と 8 を併せて流下(流路幅 1.2m 侵食深 0.25m)、デトリタス流されマサ(φ4mm)堆積 |

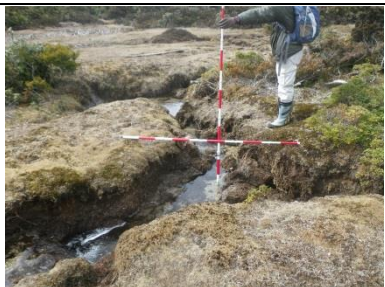
| <b>31:</b> 30 から流下(流路幅 1.1m 侵食深 0.6m)、デトリタス堆積 | <b>32:</b> 31 と 33 が合流して流下(流路幅 1.0m 侵食深 0.4m)、デトリタスとマサ( $\phi 1\sim 5\text{mm}$ )堆積 | <b>33:</b> 25 の一部が浸透し復帰(流路幅 1.2m 侵食深 0.2m)、デトリタスとマサ( $\phi 1\sim 5\text{mm}$ )堆積 |

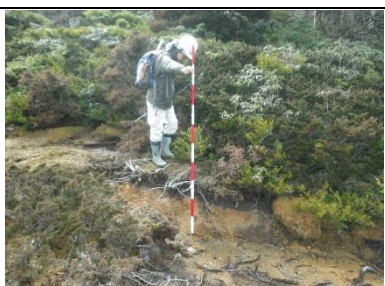
| <b>34:</b> 降水時は湿原の水が合流し流れる(流路幅 1.3m 侵食深 0.55m)、法面は幸屋火砕流 | <b>35:</b> 34 が流下(流水無し：流路幅 1.4m 侵食深 0.6m) | <b>36:</b> 35 が流下(流水復帰：流路幅 1.7m 侵食深 0.4m)、デトリタスとマサ( $\phi 3\sim 9\text{mm}$ )堆積 |
