試行的保全対策の実施（中間報告）

高層湿原の自然の遷移ではなく、外部要因（ヤクシカによる流路踏み抜き、登山道から土砂の流入、木道によるダムアップ等）による急激な河床低下や流路の拡幅が生じている箇所については、緩やかに土砂等を堆積することで河床低下の進行を回避する試行的保全対策として、令和元年12月10日に丸太木柵工を設置した。なお、丸太木柵工は令和4年度まで設置予定。

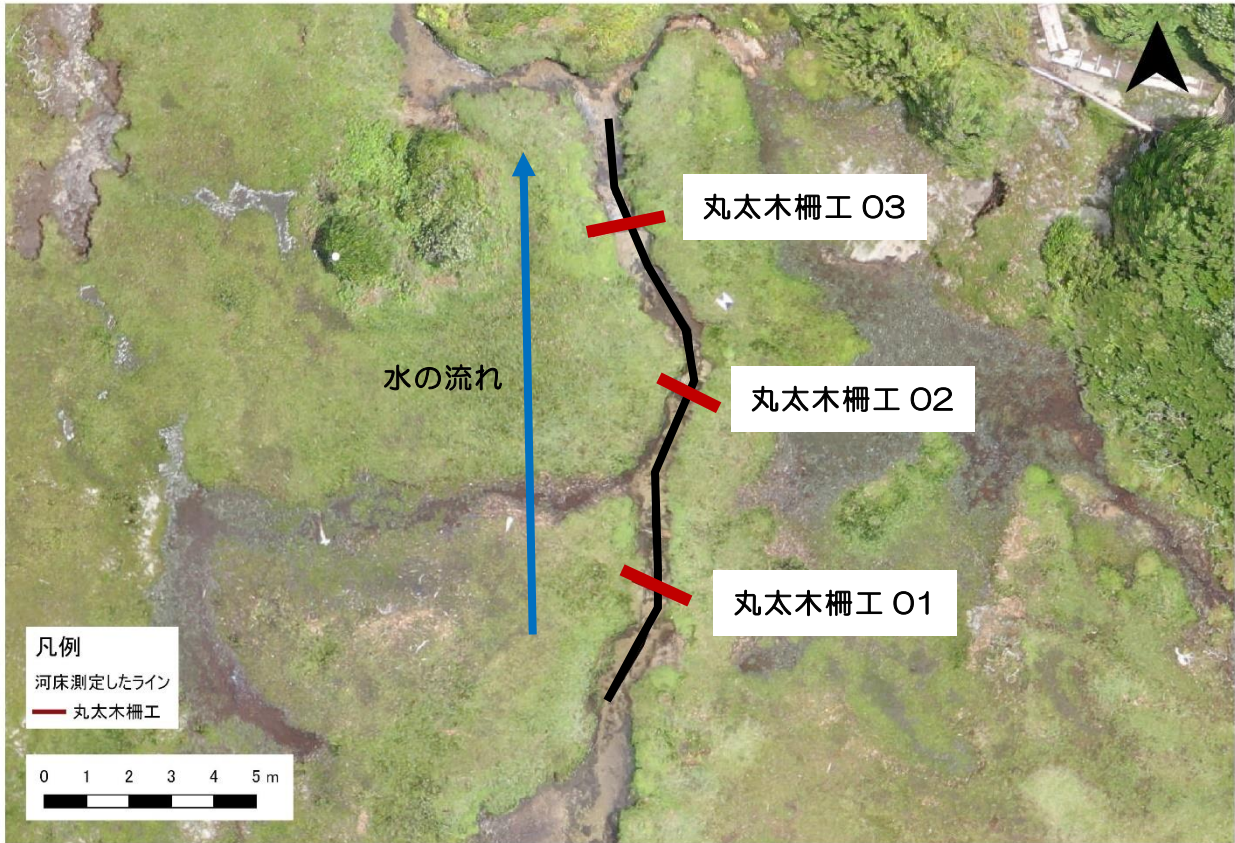
図 3-1 勾配変化グラフ化した河床（黒線）

ドローン撮影で取得した令和元年度と令和2年度の標高データを用いて、丸太木柵工を設置した河床（図 3-1 の黒線）について、設置前後の勾配変化をグラフ（図 3-3）に示した。ただし、本事業で取得した標高データは、水面の反射や、水面に漂う落葉等の影響があるため、河床内のデータについては、ある程度の誤差を含んでいる。

- 2年間分の河床標高を比較すると、令和2年度の丸太編柵工上流側の河床勾配が緩やかになっている。
- 7月10日のモニタリングでは、03丸太編柵工下流側の水たたき部分に10cm程度の浸食を確認したが、図3-3では確認できなかった。
- 水路勾配の短期的な変化は、ドローン撮影で得た標高データから簡単に把握できることから、次年度以降も土留め工の効果及び検証を行う際には、同様の標高データを活用する。
