# ノウサギ被害調査 報告書

令和4年1月  
森林技術・支援センター

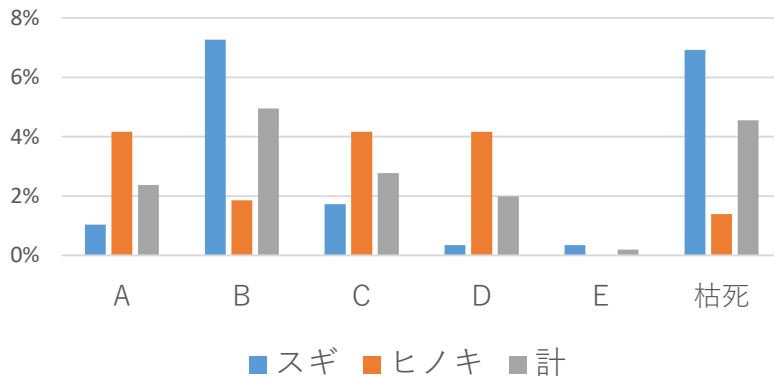
図1

ヒノキの4箇所の調査地では、造林木の樹幹の約半分がノウサギによって食害をうけており、ただし、主幹部は梢端を含めて切断被害はうけていない「被害形態Aタイプ」と樹冠の梢端部を主幹部を含め切断被害をうけ、欠頂体刑を示す「被害形態Cタイプ」及び樹冠の梢端部を主幹部を含め樹高の約中間で切断被害をうけ、欠頂体刑を示す「被害形態Cタイプ」が多かった。また、食害により枯死したものと判定できたものはスギは7%、ヒノキは1%であった（図1）。

枯死の原因は活着不良によるものが多く発生していたが、中には原因が食害によるものをあると推測する。

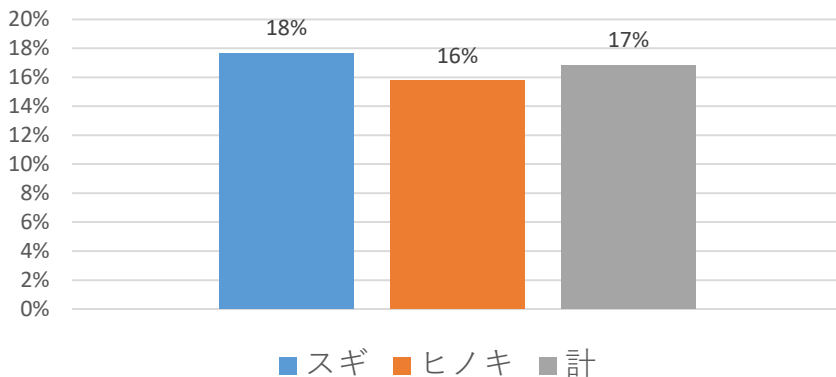
図2

被害形態と枯死を含めた全体被害をみるとスギ、ヒノキは大きな差はなく17%程度あった（図2）。

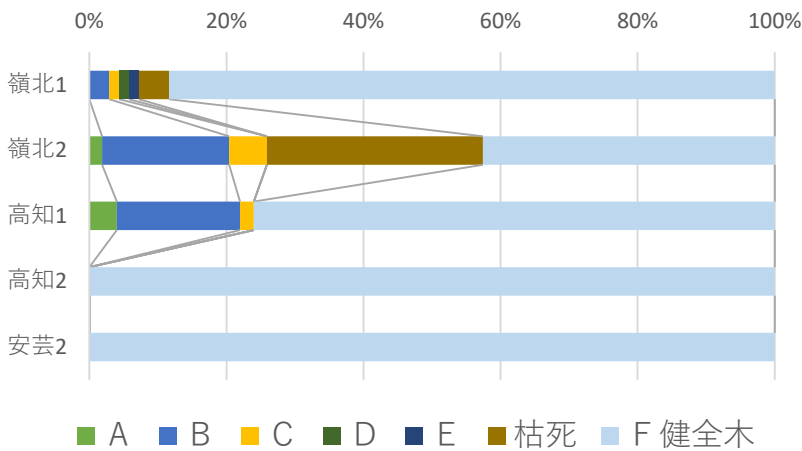
図3

調査地別での被害状況は以下のとおり（図3、図4）。

香川、高知中部2、安芸2については、ノウサギによる苗木への食害は確認できなかった。原因としては香川の試験地は調査期間が半年程度であったため原因は不明である。高知中部2はシカネットの目合いが5cmであり、L字型の施工であったため、ノウサギの侵入が防げたと推測する。しかし、高知中部1は同様な防護ネットであったが、食害が確認された。安芸2については、シカ防護のため単木保護資材を施工していたため食害が防げたと推測する。
