# 令和7年度 保護林モニタリング調査 調査結果報告

令和8年2月9日  
四国森林管理局  
有限会社 工一環境研究所

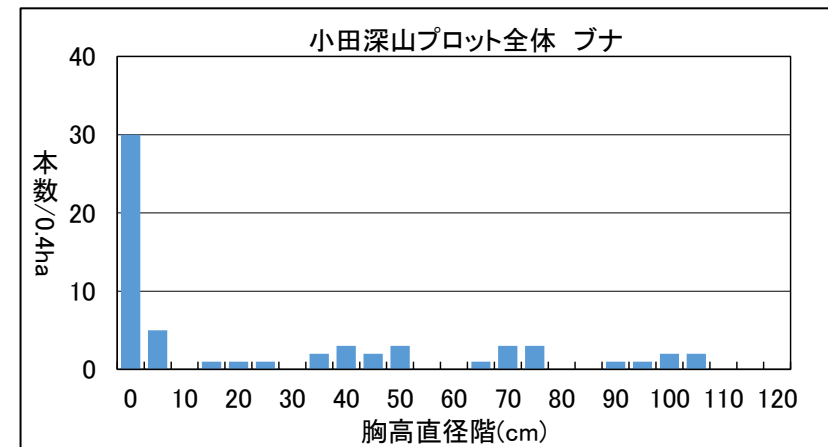
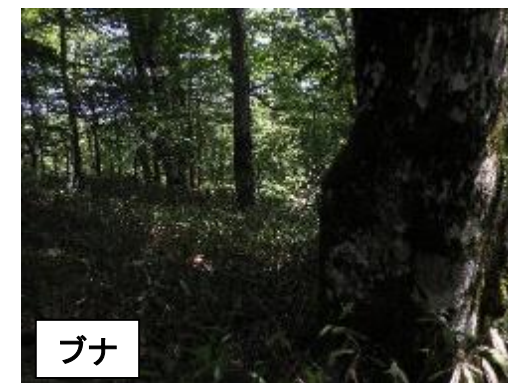
- ・ 保護林の機能を低下させる要素は無し
- ・ 希少種を含む、安定した森林が維持されている
- ・ ブナの小径木は多くみられたが、林床はササに覆われ、実生は少なかった

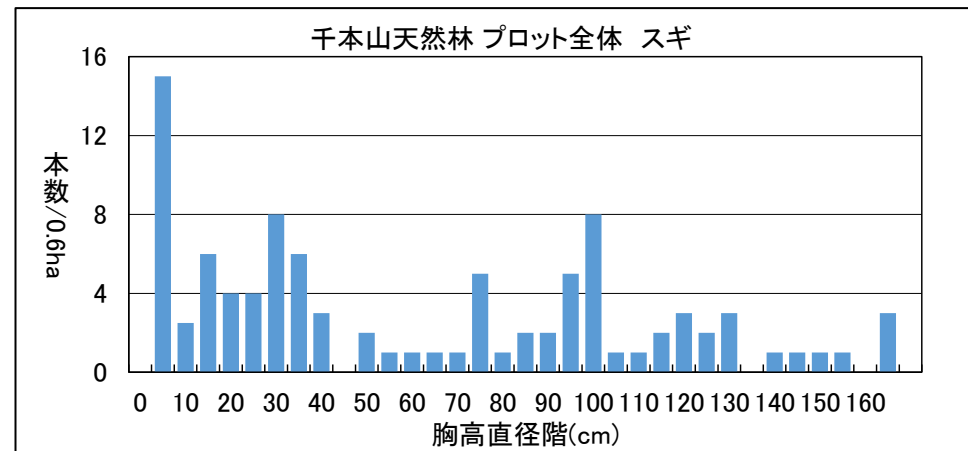
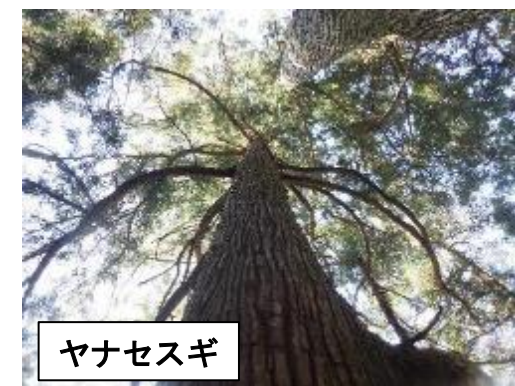
ヤナセスギ

- ・ 希少種、巨木を含む、安定した森林が維持されている
- ・ スギは巨木が多く、小径木もある程度は存在するが、実生は定着していない
- ・ 保護林内は、林冠が閉鎖的で林内が暗いことに加え、下層植生がニホンジカによる食害の影響を受けている

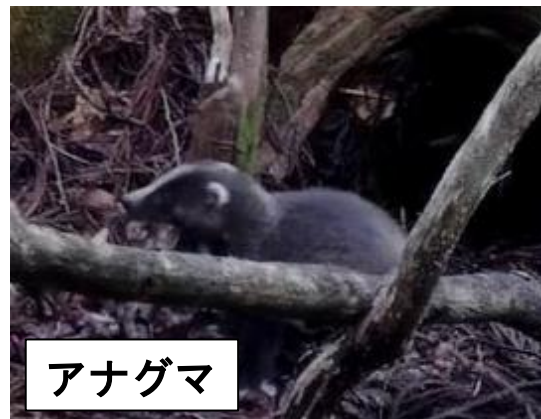
アナグマ

- ・自動撮影カメラ（巣箱含む）：312枚12科16種  
ニホンジカ、アナグマの撮影割合が高い
- ・フィールドサイン調査：2種（ニホンジカ、イノシシ）
- ・シカの被害状況調査：被害レベル（※）は3と判定
  - ①高木層の樹木に影響はないが、下層植生が疎ら
  - ②ツルシキミなどのニホンジカの不嗜好性植物が目立つ箇所が点在
  - ③ニホンジカの痕跡（糞、剥皮）あり

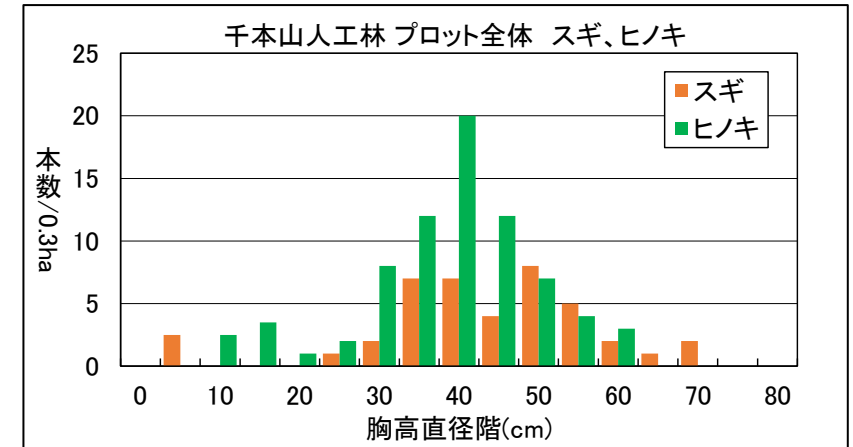
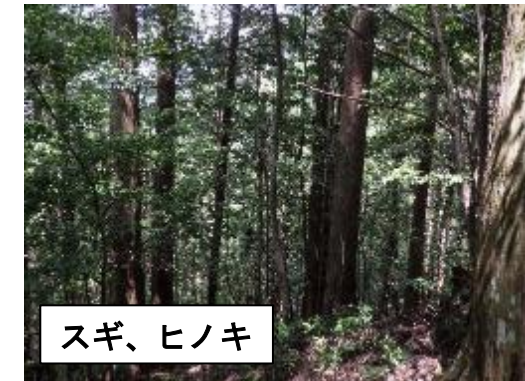
- ・スギ、ヒノキともに高木個体は安定して生育しており、成熟した樹林が形成されつつある状況
- ・実生定着は僅かで、稚樹は供給されていない
- ・保護林内は、林冠が閉鎖的で林内が暗いことに加え、下層植生がニホンジカによる食害の影響を受けている

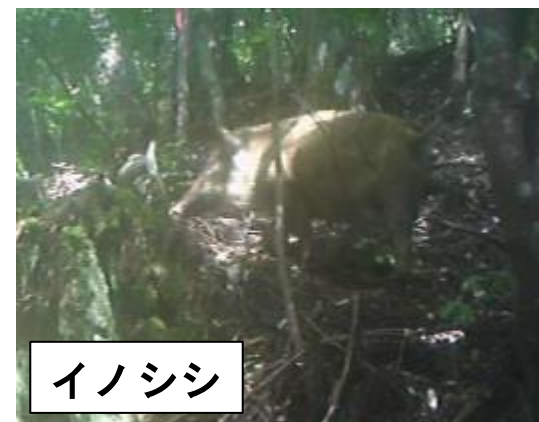
- ・自動撮影カメラ（巣箱含む）：239枚10科12種  
ニホンジカ、アナグマの撮影割合が高い
- ・フィールドサイン調査：1種（ニホンジカ）
- ・シカの被害状況調査：被害レベル（※）は3と判定
  - ①高木層の樹木に影響はないが、下層植生が疎ら
  - ②ツルシキミなどのニホンジカの不嗜好性植物が目立つ箇所が点在
  - ③ニホンジカの痕跡（糞）あり

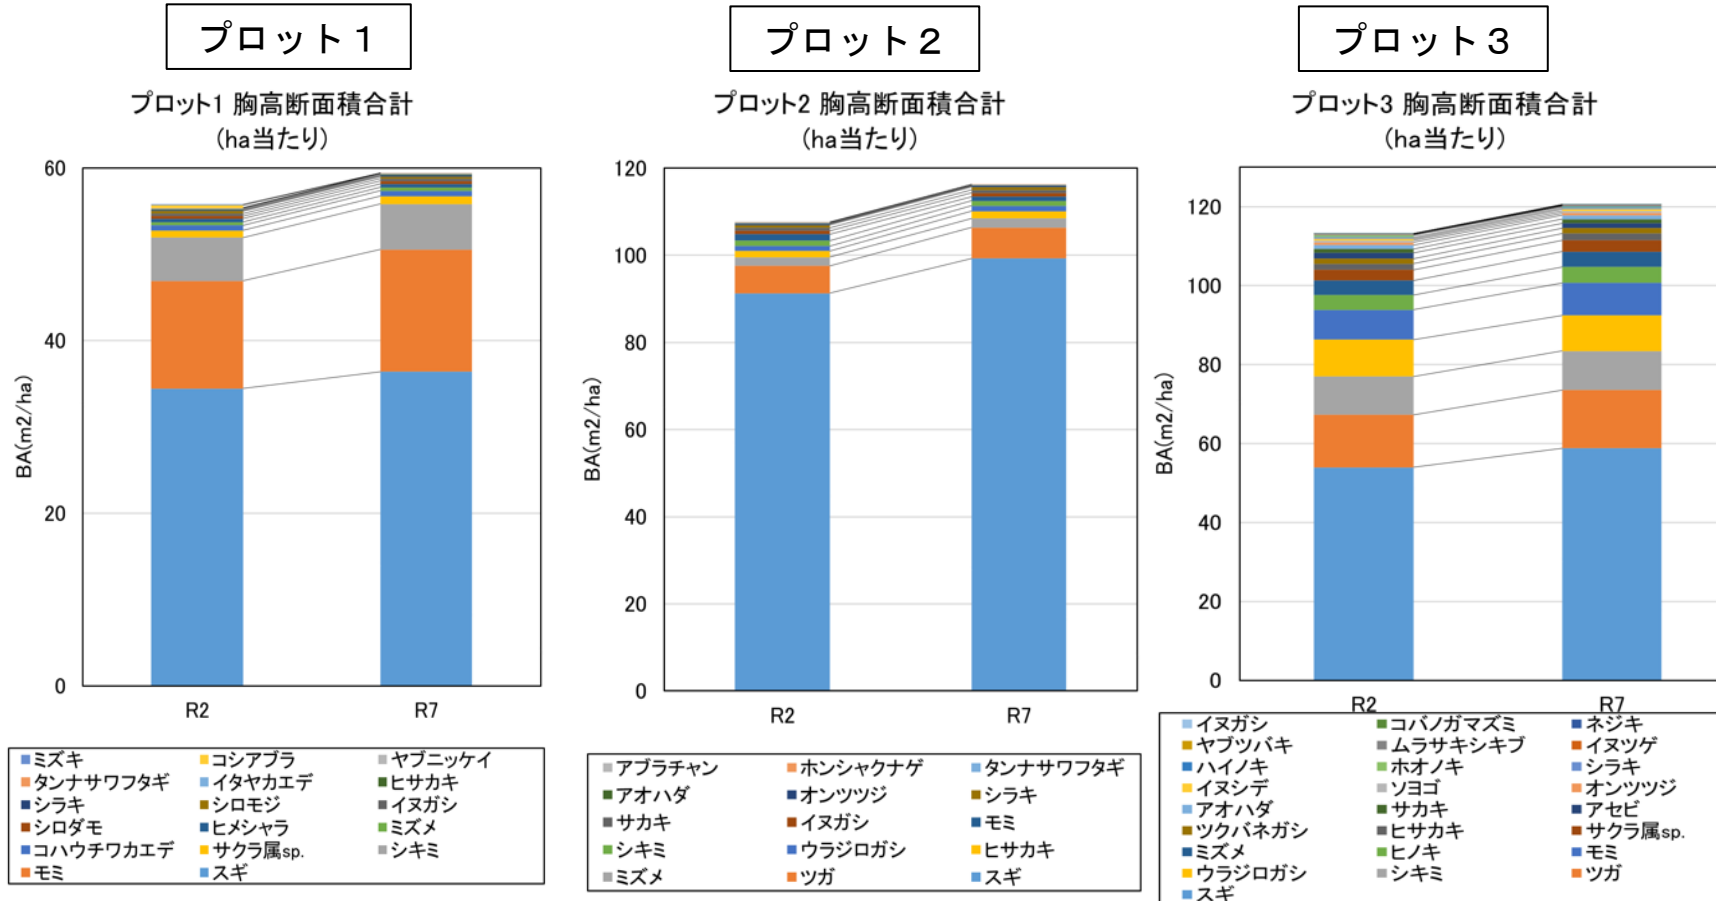
- ・ スギが優占、モミ、ツガなどが混生
- ・ 5年間で構成樹種に大きな変化はなし
- ・ スギ、モミ、ツガなどの生長によりBA微増 → 安定した森林の状態を維持している

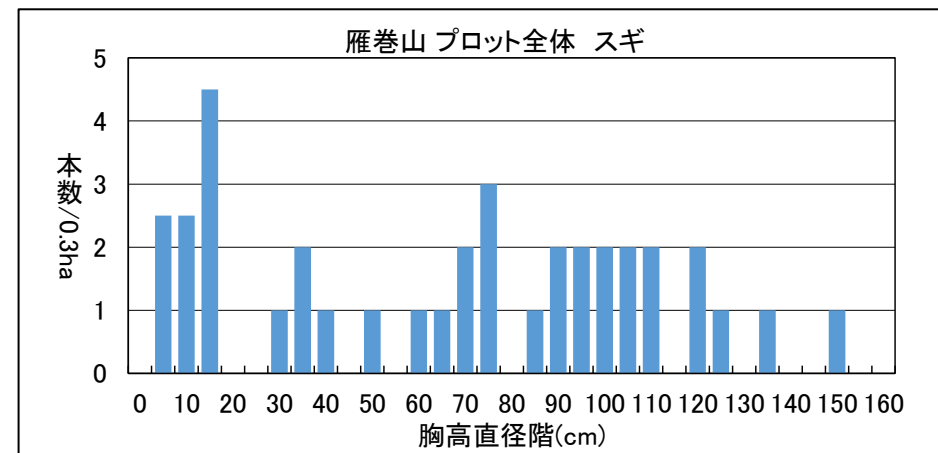
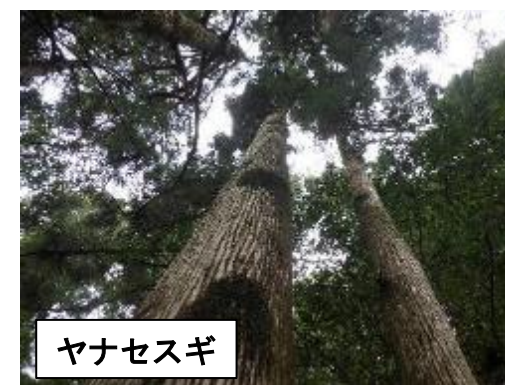
- ・ 希少種、巨木を含む、安定した森林が維持されている
- ・ スギは巨木が多く、小径木もある程度は存在するが、実生は定着していない
- ・ 保護林内は、林冠が閉鎖的で林内が暗いことに加え、下層植生がニホンジカによる食害の影響を受けている

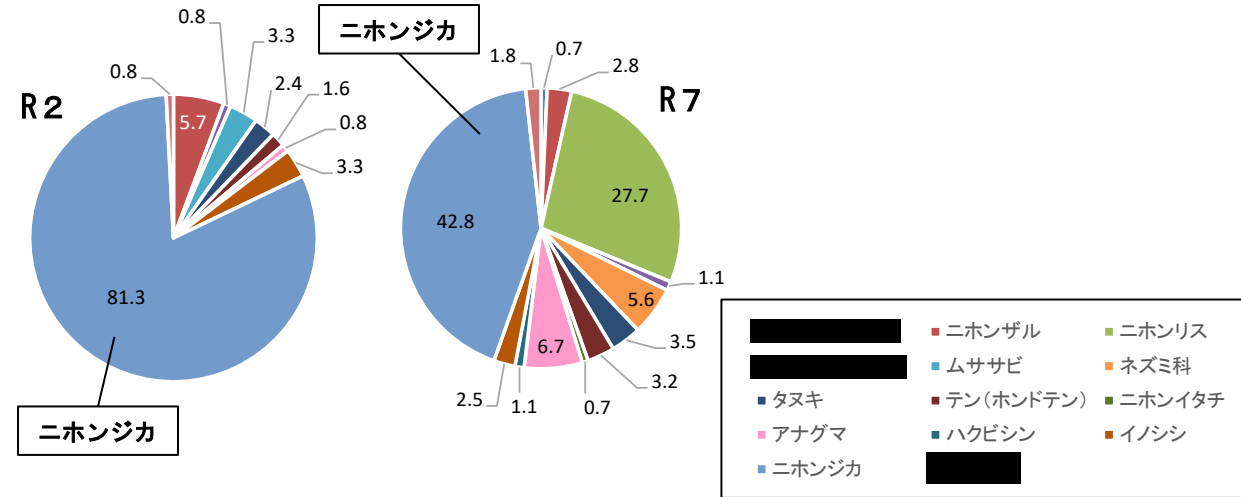
図 R2とR7の哺乳類撮影枚数の割合の比較

- ・R2とR7で確認種に大きな変化なし
- ・R2もR7もニホンジカの撮影割合が高い

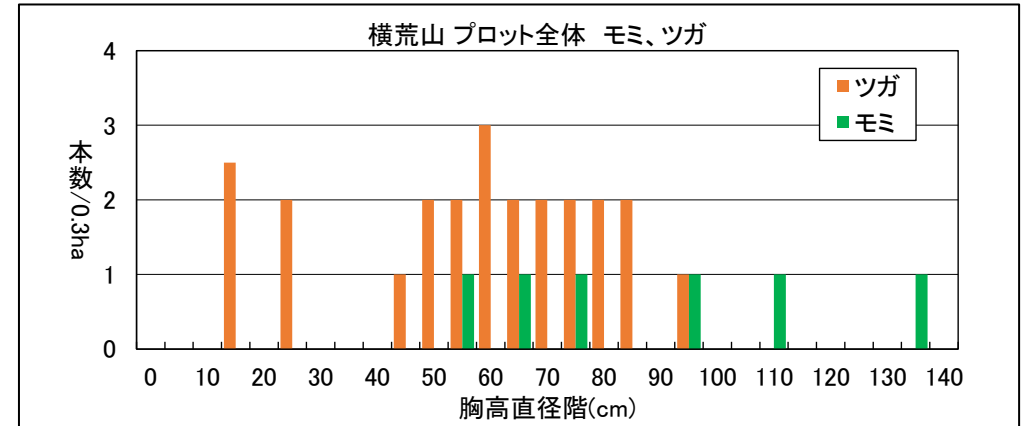
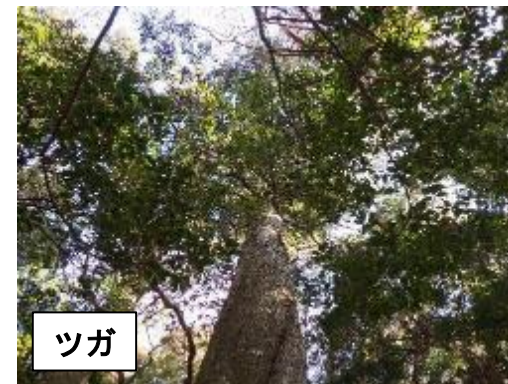
- ・ モミ、ツガともに高木個体は安定して定着しているが、実生定着は僅かで小径木は供給されていない
- ・ 保護林の一部には土壌流出箇所や風倒木がみられ、森林の環境が不安定な箇所が存在する
- ・ 下層植生は、ニホンジカによる食害の影響を受けている

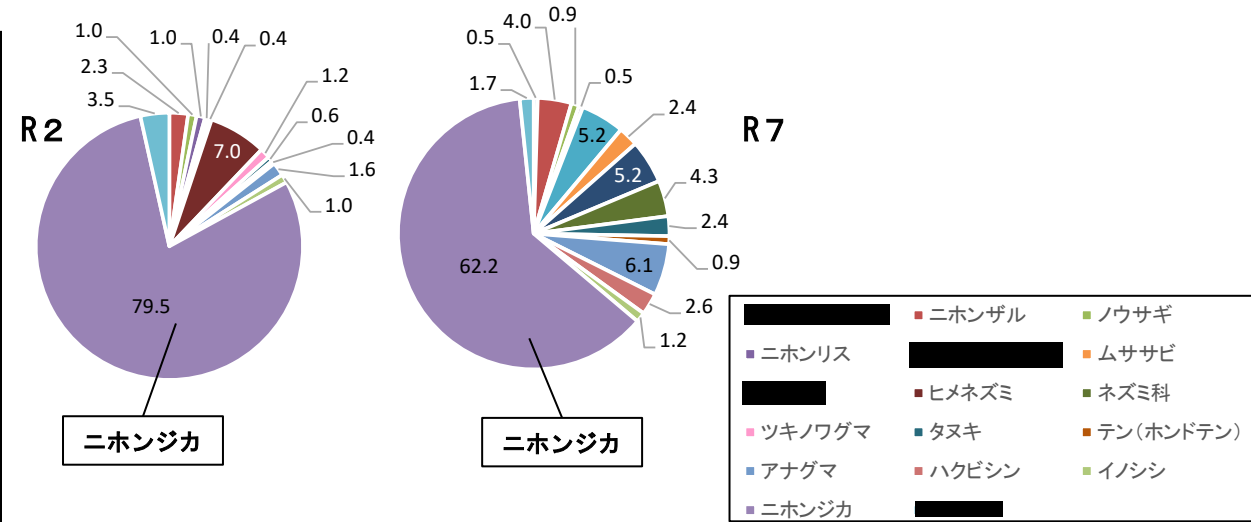
図 R2とR7の哺乳類撮影枚数の割合の比較

- ・R2とR7で確認種に大きな変化なし
- ・R2もR7もニホンジカの撮影割合が高い
