お すけ やま おうしゆく
男助山鶯宿スギ希少個体群保護林

面積	計：15.00ha（盛岡森林管理署）
設定目的（管理方針書より抜粋）	岩手県雫石町の鶯宿川上流部に位置する、天然スギ、ヒバ、ネズコ、落葉広葉樹混交林で、このうち天然スギを保存すると共に自然の推移に委ねた場合の変化を観察・記録し、学術上並びに森林施業上の資料とする。
前回調査の評価・課題等	総合評価：問題なし
モニタリングの実施間隔	10年

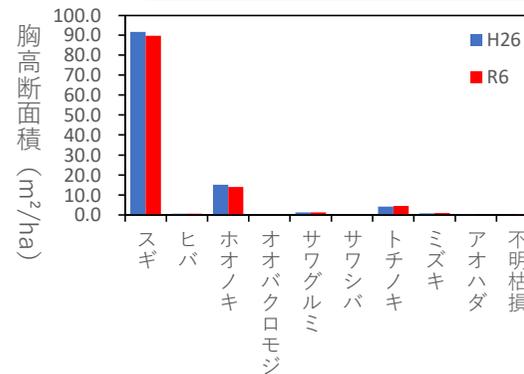
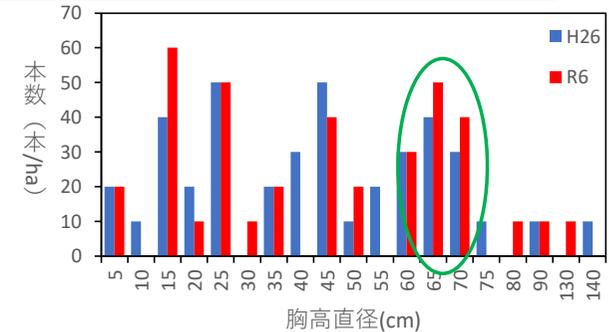
・保護対象樹種であるスギの胸高断面積はやや減少したが、平均胸高直径は44.3cmから47.0cmへ増加した。
 ・直径階分布では、H26で45～50cm階の本数が多かったが、R6では65～70cm階が増加し、スギが生長していることがわかる。

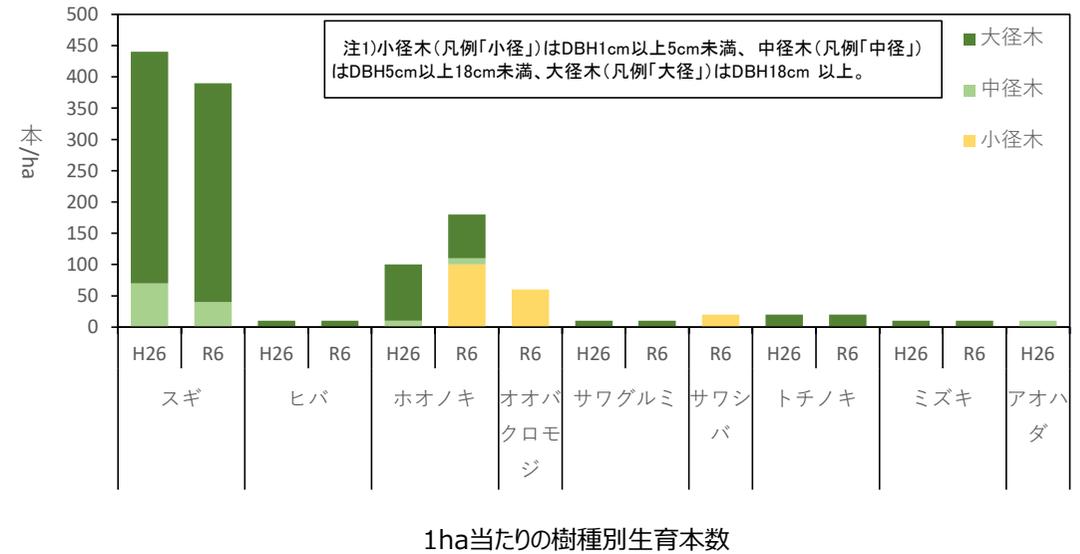
- ・保護対象樹種であるスギの生育本数は減少した。(毎木調査にて2本減少、原因は不明)
- ・調査プロット小円区では低木のホオノキ、オオバクロモジ、サワシバを確認した。ホオノキは株立ちで計測本数が多かった。
- ・大円には複数のスギの小径木がみられた。
