# 北上山御堂松希少個体群保護林

北上山御堂松希少個体群保護林

実施した調査

資料調査、森林概況調査、森林詳細調査(1箇所)

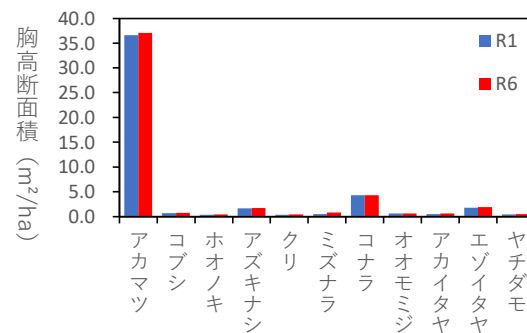
1ha当たりの樹種別胸高断面積

- 定点写真の経年変化からは大きな変化はみられない。
- 保護対象樹種であるアカマツの胸高断面積に大きな変化はみられない。
- 直径階分布での主要階は、R1の30～35cm階からR6では40～45cm階へ階進し、かつ45～50cm階の本数が増加し、アカマツが生長していることがわかる。

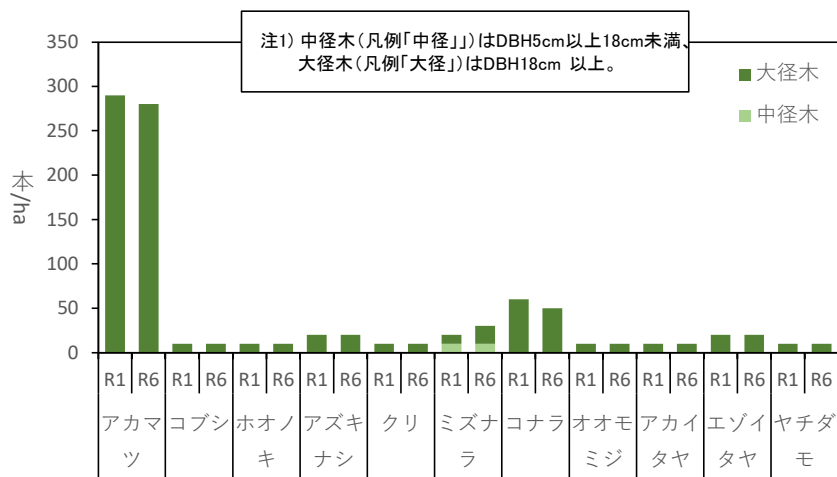
1ha当たりの樹種別生育本数

- ・主要樹種であるアカマツの生育本数はわずかに減少。
- ・アカマツをはじめ、多くの樹種でDBH18cm以上の大径木が生育し、樹齢の多様さは少ない。
- ・林床のクマイザサの生育が旺盛。

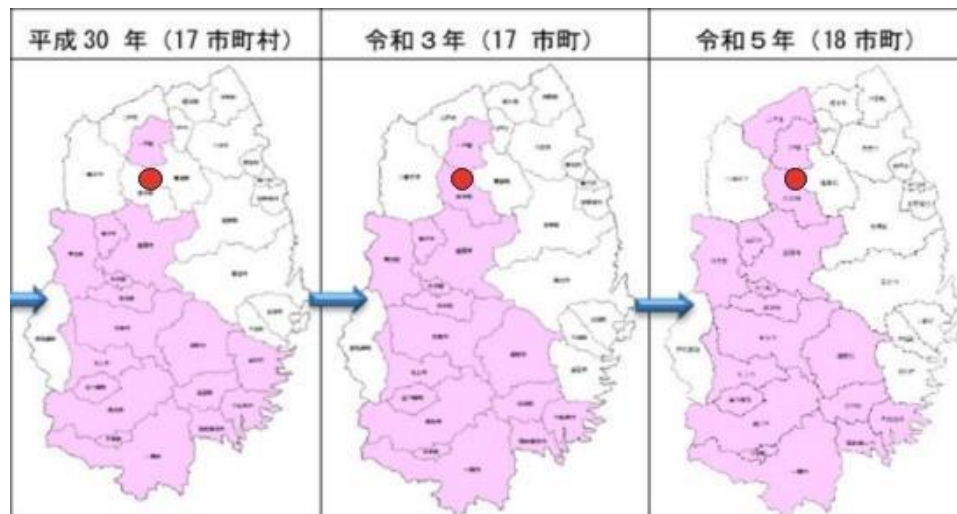
「令和5年度の県内の松くい虫被害の状況」の図を改変

「令和5年度の県内の松くい虫被害の状況」（岩手県HP）によると、被害地域は岩手県の南部より徐々に北上し、本保護林の所在地である岩手町も令和3年以降は被害地域に入っている。  
本保護林でも被害の出る危険性は高くなっている。

松くい虫被害地域の先端地であるため、毎年、踏査及びドローンで巡視している。
