# 鳥海ムラスギ希少個体群保護林

面積	計：13.18ha（由利森林管理署）
設定目的（管理方針書より抜粋）	<p>鳥海山麓の標高650mに生立しているこの地域唯一の天然スギ自生地。スギのほかブナ、ミズナラが混生しており、スギの多くは地上3～4mで樹幹が分岐し特異な形態を示し、積雪量と関係が深いと考えられている。この鳥海ムラスギ・ブナの遺伝資源の保存を目的とする。保護林設定管理要領第4の3の(2)キその他保護が必要と認められる個体群に該当。</p> <p>なお、本保護林は鳥海ムラスギ林木遺伝資源保存林から移行したものである（H29.4.1時点で統合、増減はなし）。</p>
前回調査の評価・課題等	総合評価：問題なし
モニタリングの実施間隔	10年

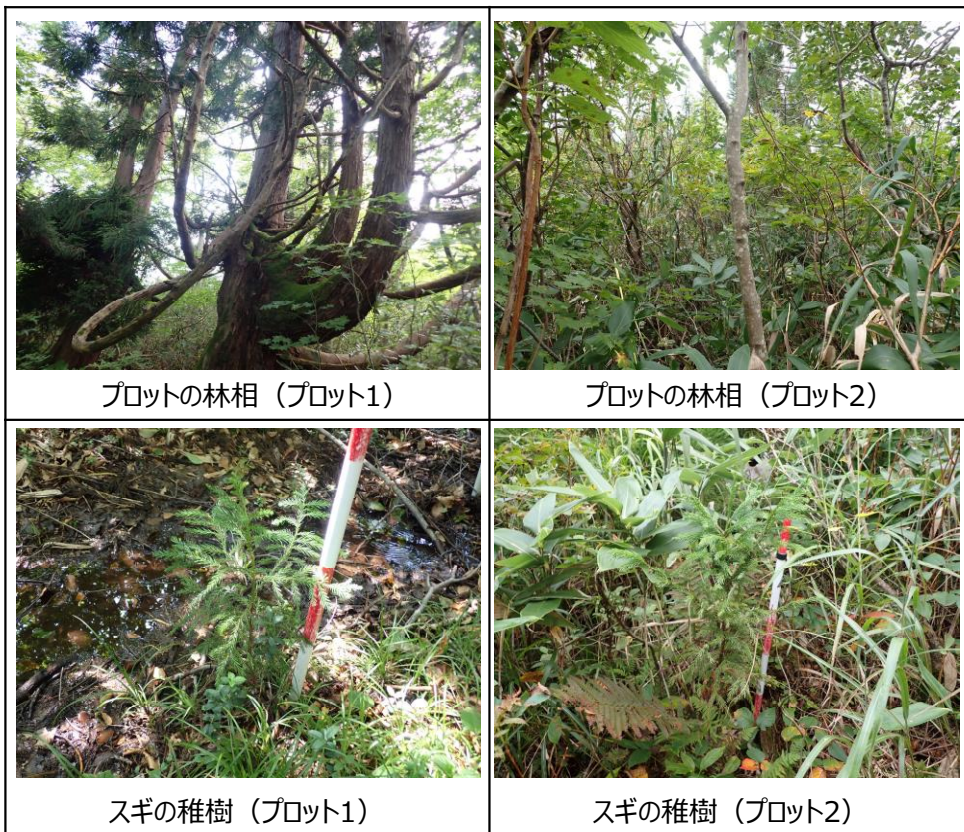
- ・主要樹種かつ保護対象樹種であるスギの胸高断面積は増加し、胸高直径階の進階が確認された。
- ・スギは前回調査から約2.5倍の生育本数となった（前回調査では計測対象外の胸高直径だった個体が10年間の成長により計測対象となり新たにデータに加わったことや、前回調査における調査漏れの可能性も推測される）。
- ・低木層ではバッコヤナギ、ハウチワカエデ、ノリツギ等の小径木が多数生育する。
- ・胸高断面積割合ではスギが前回調査時の91.6%から61.4%と大幅に減少し、バッコヤナギ等の広葉樹の割合が増加した（前回調査と今回調査との間に調査マニュアルが変更され（平成29年度）、小円部の計測対象木が胸高直径5cm以上から胸高直径1cm以上に変更されたことにより、低木層の小径の立木が計測対象となったことに起因する可能性）。

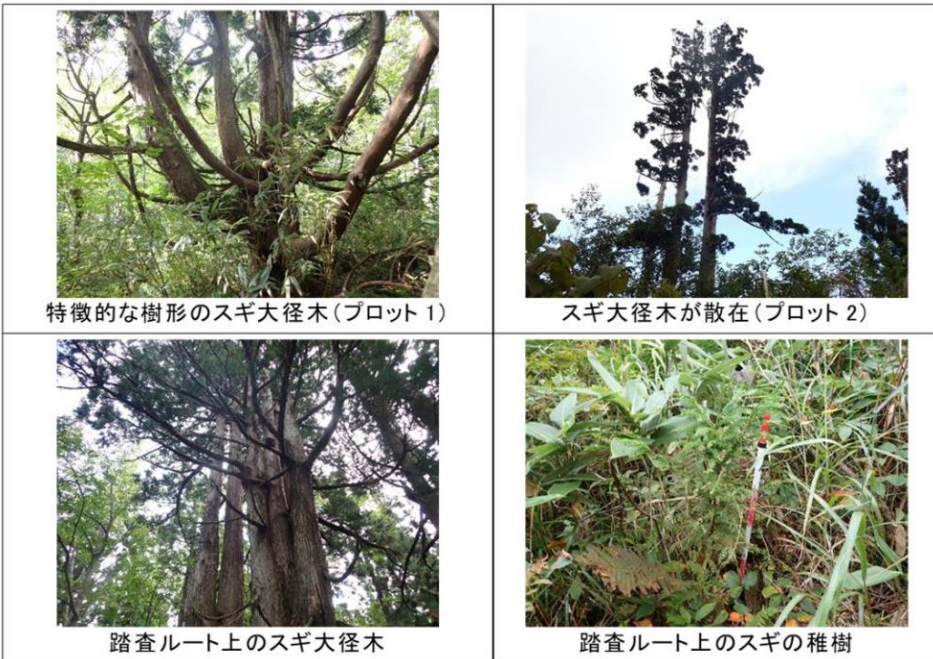
項目	結果
被害等	記録なし。
スギの生育状況	プロット1では特徴的な樹形をしたスギの大径木は健全な状態であった。
	プロット2では過去の台風被害によりスギの大径木が散在する状況が継続。
	踏査ルート上でスギの大径木が数本確認された。
	プロット内や踏査ルート上でスギの稚樹が少数確認された。

基準	指標	結果
保護対象とする希少な野生生物が健全に生育・生息している	保護対象とする希少な野生生物の生育・生息状況	<ul style="list-style-type: none"> <li>・保護対象樹種スギの被害は確認されなかった。</li> <li>・スギの生育に大きな変化は確認されなかった。</li> <li>・プロット内及び踏査ルート上で、スギの稚樹が確認された。</li> </ul>
