青葉南モミ希少個体群保護林

実施した調査

資料調査、森林概況調査、森林詳細調査(1箇所)、森林生態系多様性基礎調査(1箇所)

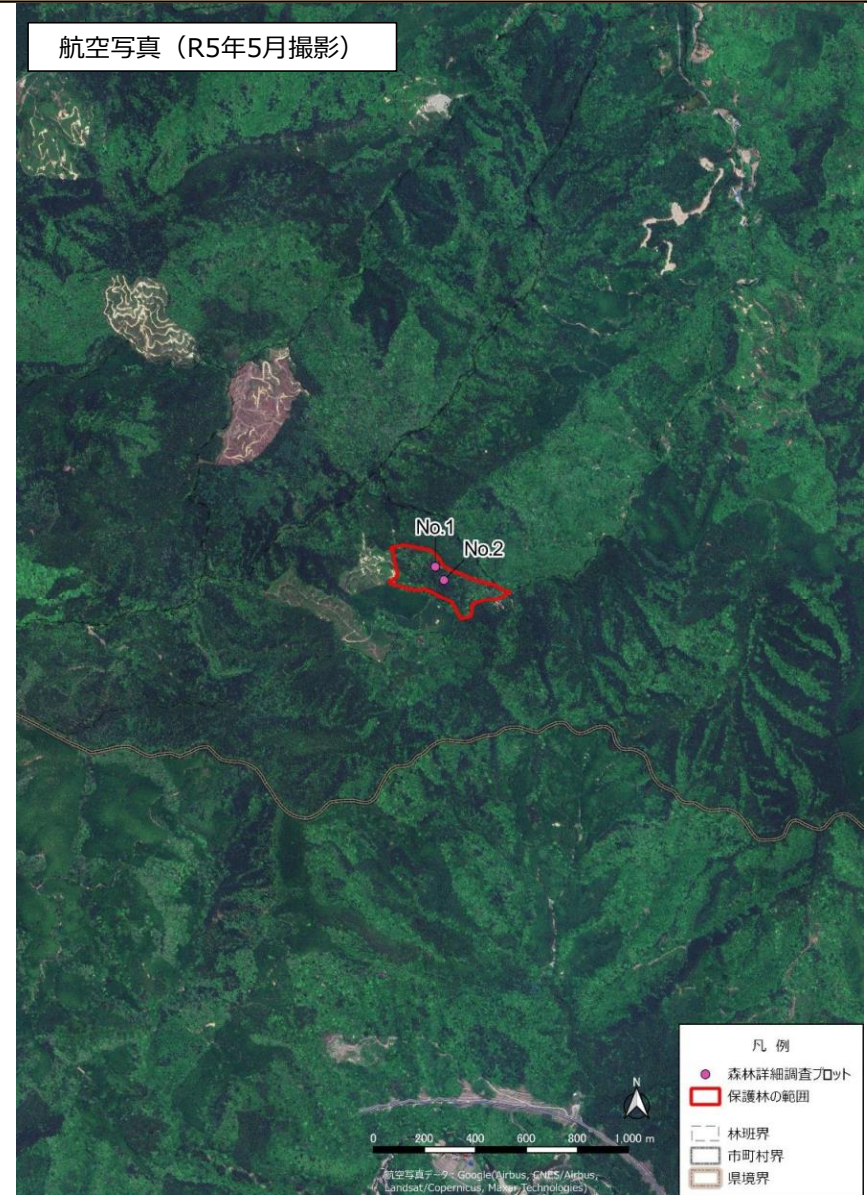
航空写真 (R5年5月撮影)

本保護林内及び周辺の森林タイプの分布に大きな変化は確認されなかったが、一部林地外になった箇所がある。

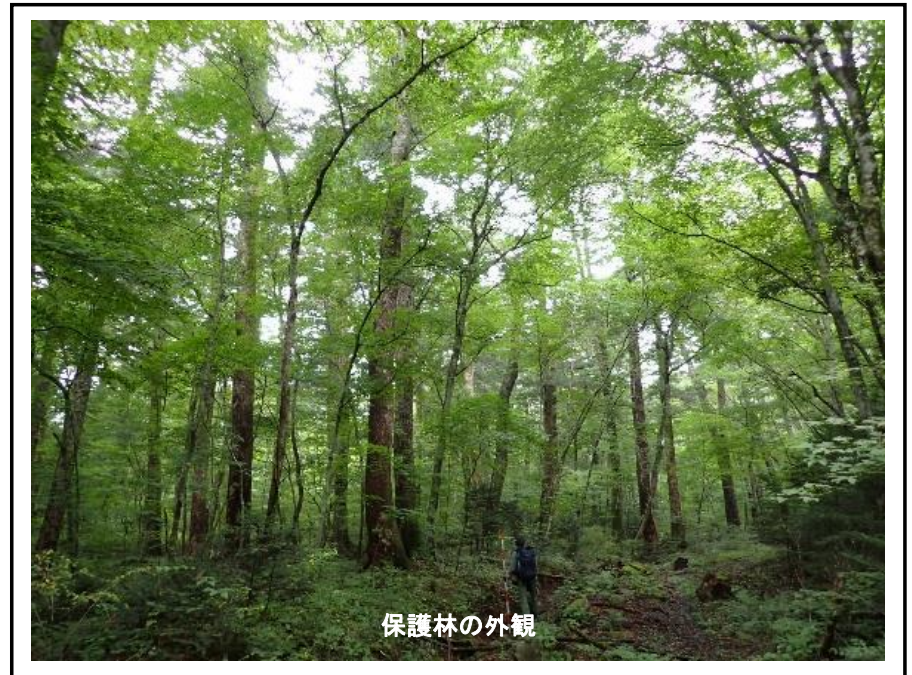
保護林の外観

基準	指標	結果
希少な野生生物の生育・生息地及び個体群の存続に必要な更新適地等が維持されている	希少個体群の生育・生育環境となる森林の状況、森林の被害状況	森林タイプの分布に大きな変化は確認されなかった。
		モミの健全な立木が確認された。
		下層植生の生育状況に目立った変化はみられなかった。
		目立った森林被害は確認されなかった。
