# し し が はな 獅子ヶ鼻湿原希少個体群保護林

獅子ヶ鼻湿原希少個体群保護林

実施した調査    資料調査、森林詳細調査(2箇所)

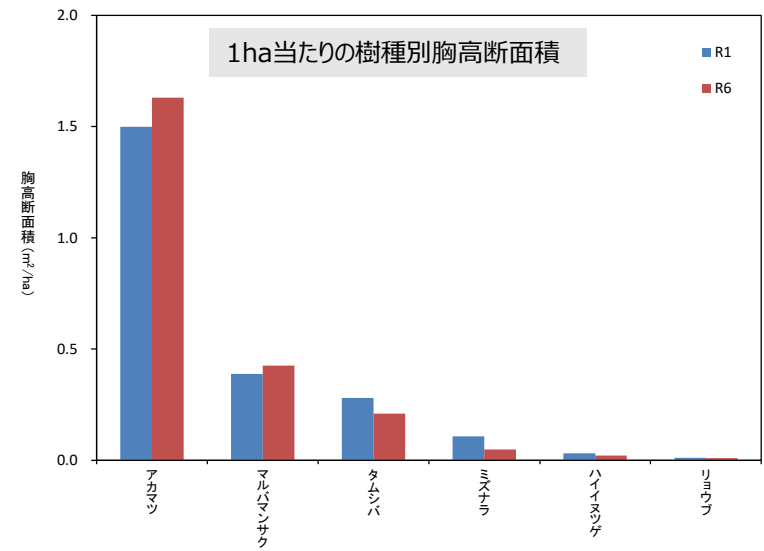
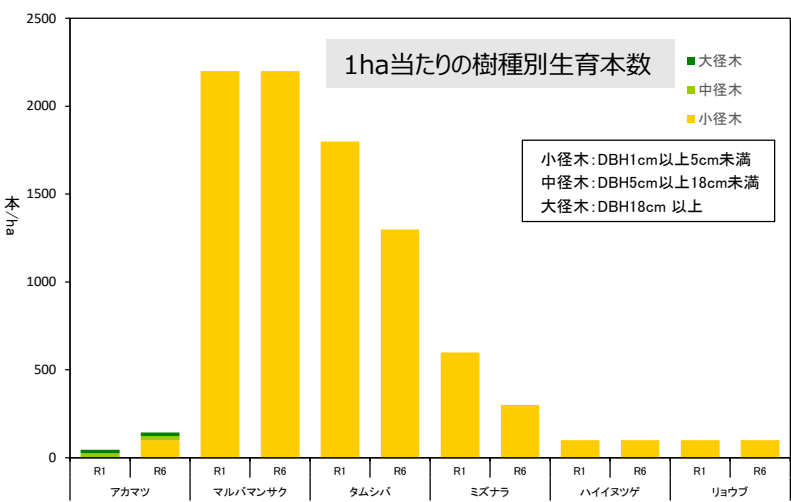
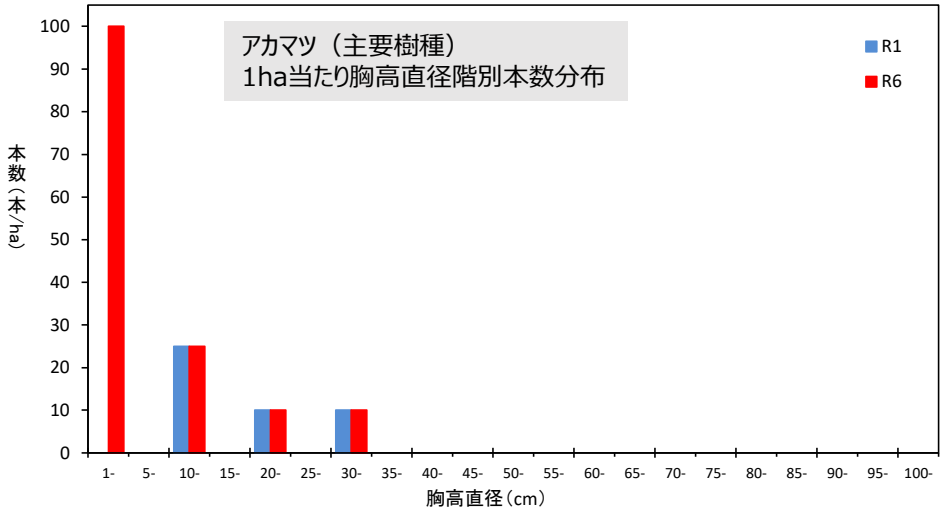
デザイン 森林詳細調査 【プロットNo.1】

- ・樹木の生育状況に目立った変化は見られなかった。
- ・大径木及び中径木が唯一存在する主要樹種であるアカマツが胸高断面積の約7割を占めるほか、小径木が新たに確認された。
- ・アカマツの胸高直径階に進階は確認されなかった。
- ・低木層にはマルバマンサクやタムシバの小径木が多く生育していた。

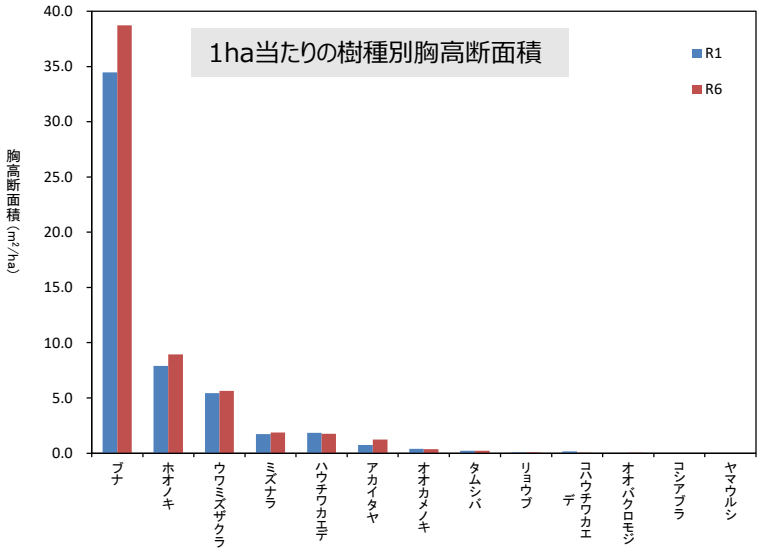
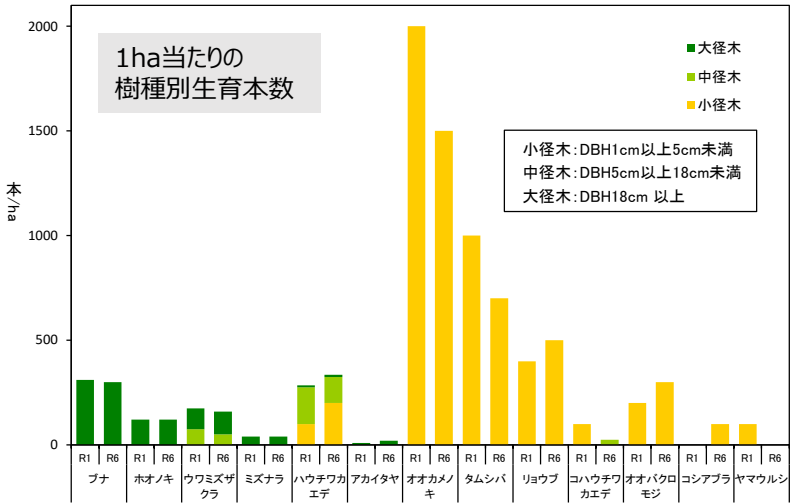
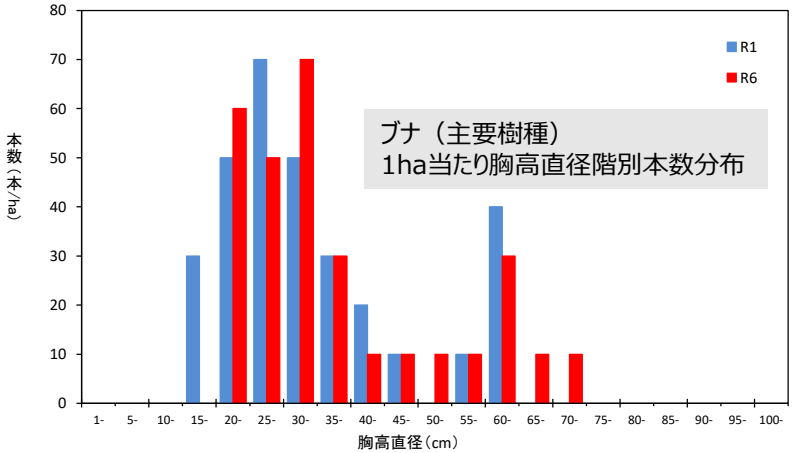
デザイン 森林詳細調査 【プロットNo.2】

- ・樹木の生育状況に目立った変化は見られなかった。
- ・主要樹種であるブナの胸高断面面積は増加し、胸高直径階の進階が確認され、胸高断面面積割合では約65%を占めた。
- ・高木層、亜高木層のブナ、ホオノキ、ミズナラ、アカイトヤは全て大径木であった。
- ・低木層はオオカメノキ、タムシバ、リョウブ、オオバクロモジ等が確認された。

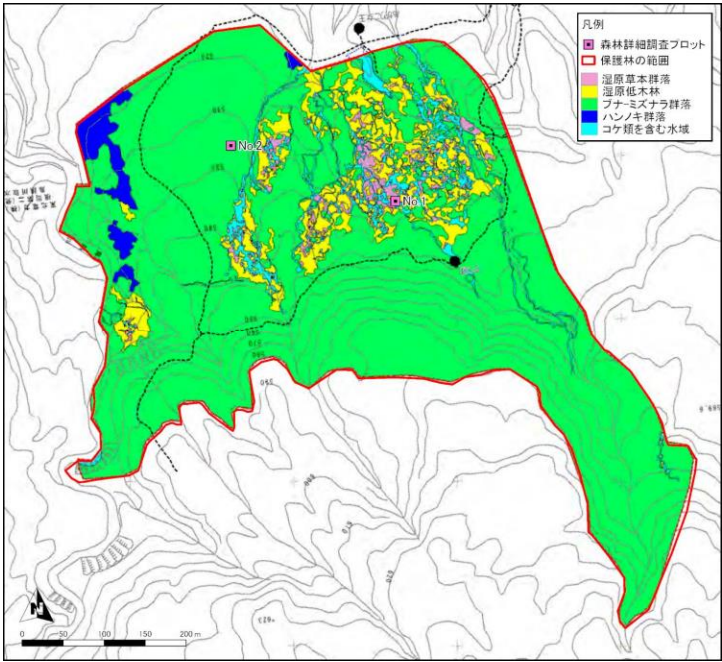
植生図  
R3年調査  
にかほ市教育委員会

・ブナ・ミズナラ群落が広面積を占める中、保護林範囲北側には新山溶岩流末端崖からの湧水による流路網が形成され、その周辺に湿原草本群落や湿原低木林が分布。
