つがみね いいもりやま  
**杣峰・飯森山生物群集保護林**

【プロットNo.2】

総括表【プロット2】

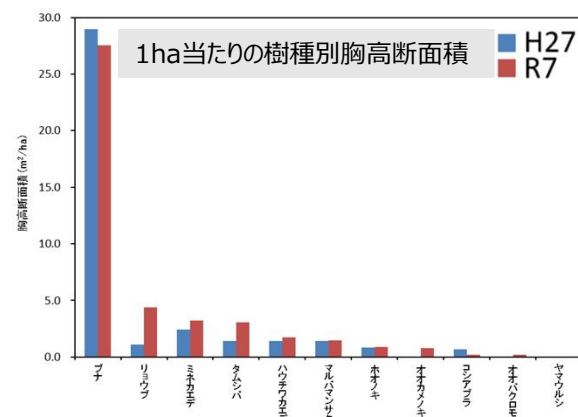
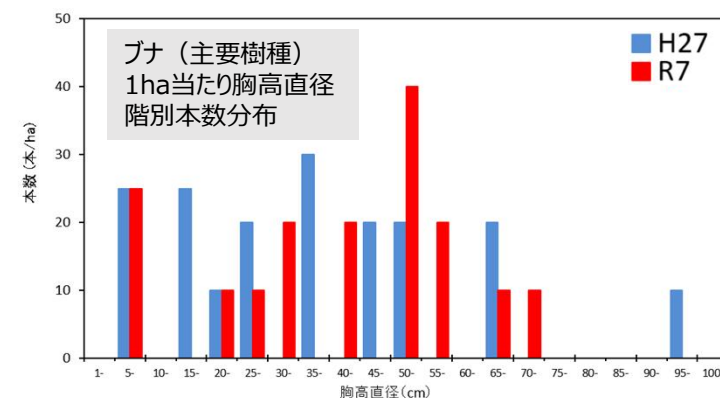
- ・主要樹種であるブナの胸高直径階は進階が見られるものの胸高断面積は微減した。（胸高直径95cm程度の個体の倒伏を確認）
- ・ブナは大径木の割合が高く、倒木も発生していることから、この林分は成熟段階から老齢段階に推移しているものと考えられる。

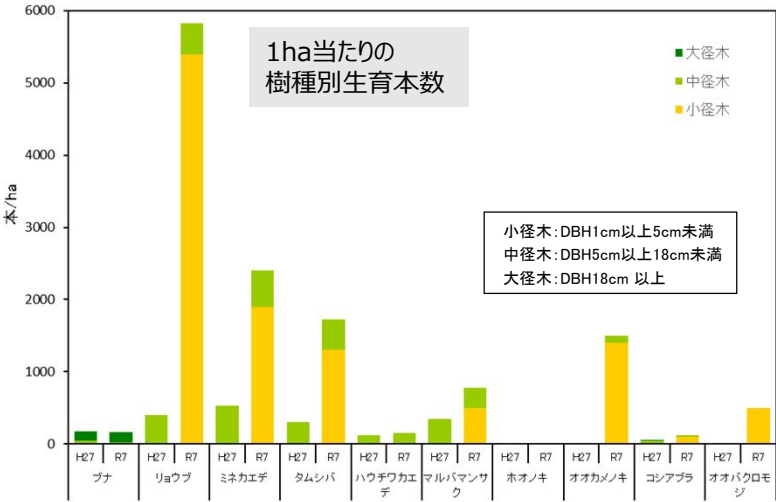
- ・ブナは大径木の割合が高く、小径木は確認されなかった。
- ・リョウブ、ミネカエデ、タムシバ等の小径木が多数確認された（調査手法の変更により、1 cm以上の小径木が計測対象となったため本数が大幅に増加）。
