## 2.2 全体ブロック内の小ブロック（南山地区の地すべり対策工、山腹工対策）

## 2.3 古水川沿いの小ブロック（湯の台地区）

## 2.4 銅山川地区で導入された対策施設地区

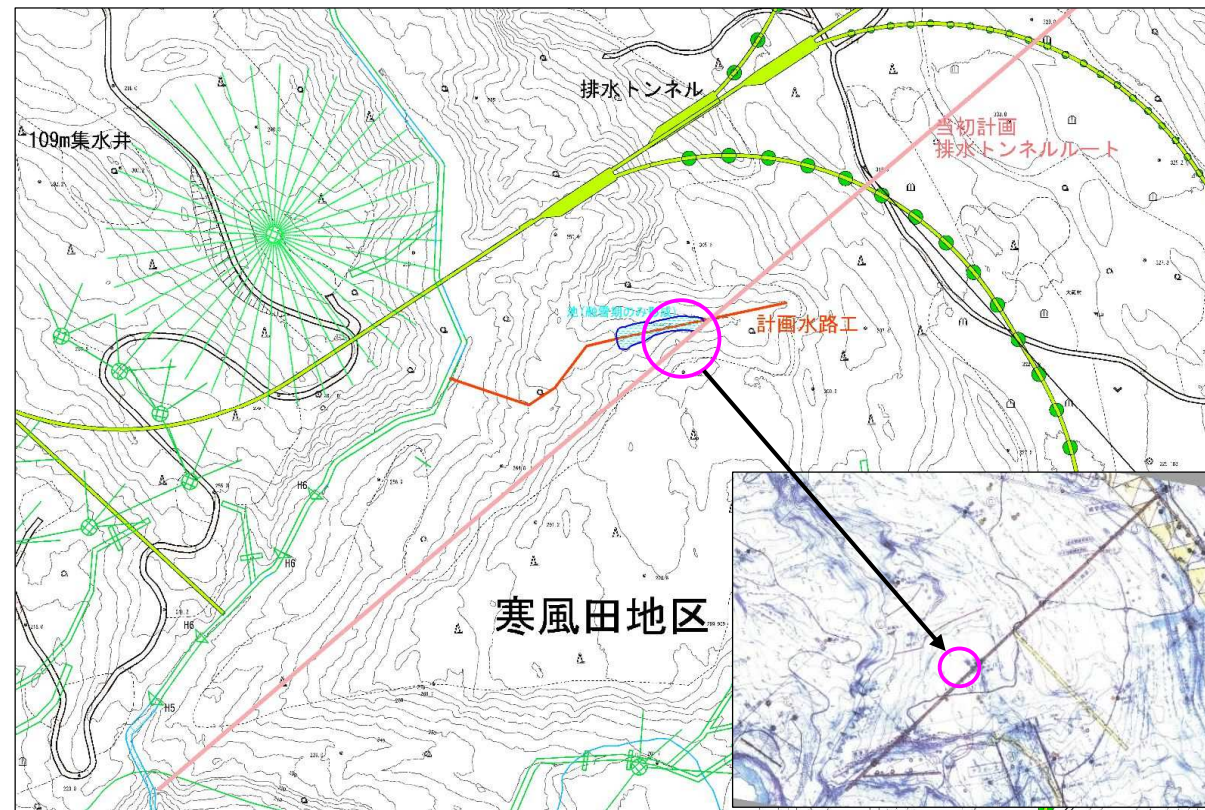
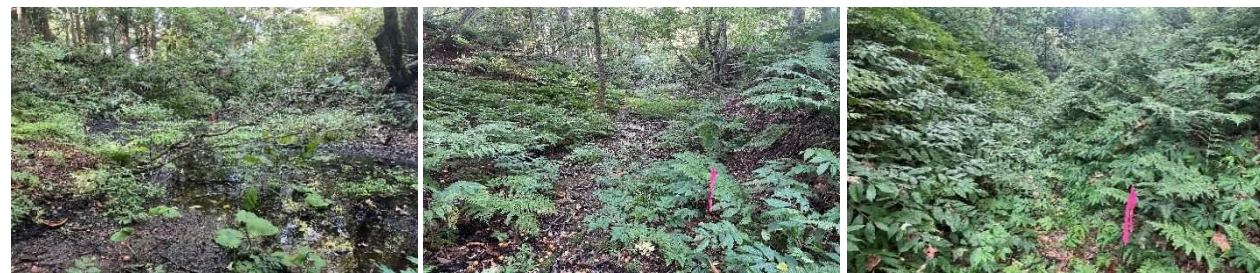
図 2.12 寒風田地区 水路工計画位置図

泥水沢沿いの支溪で、寒風田地区中腹部を源頭部として泥水川の支溪で計画されていた水路工である。本支溪では沢の屈曲部で湿地(池)が形成されており、該当箇所は当初の排水トンネル計画ルートに位置しており、トンネル掘削時に異常出水等が発生させる可能性があったことから、地表水の浸透防止を目的とし、水路工が計画されていた。

しかし、排水トンネル計画ルートが変更されたことにより水路工を整備する位置付けが低くなったため、また、融雪期以外に常時流水も認められないこともあり、当該水路工の設置は行わない方針とした。

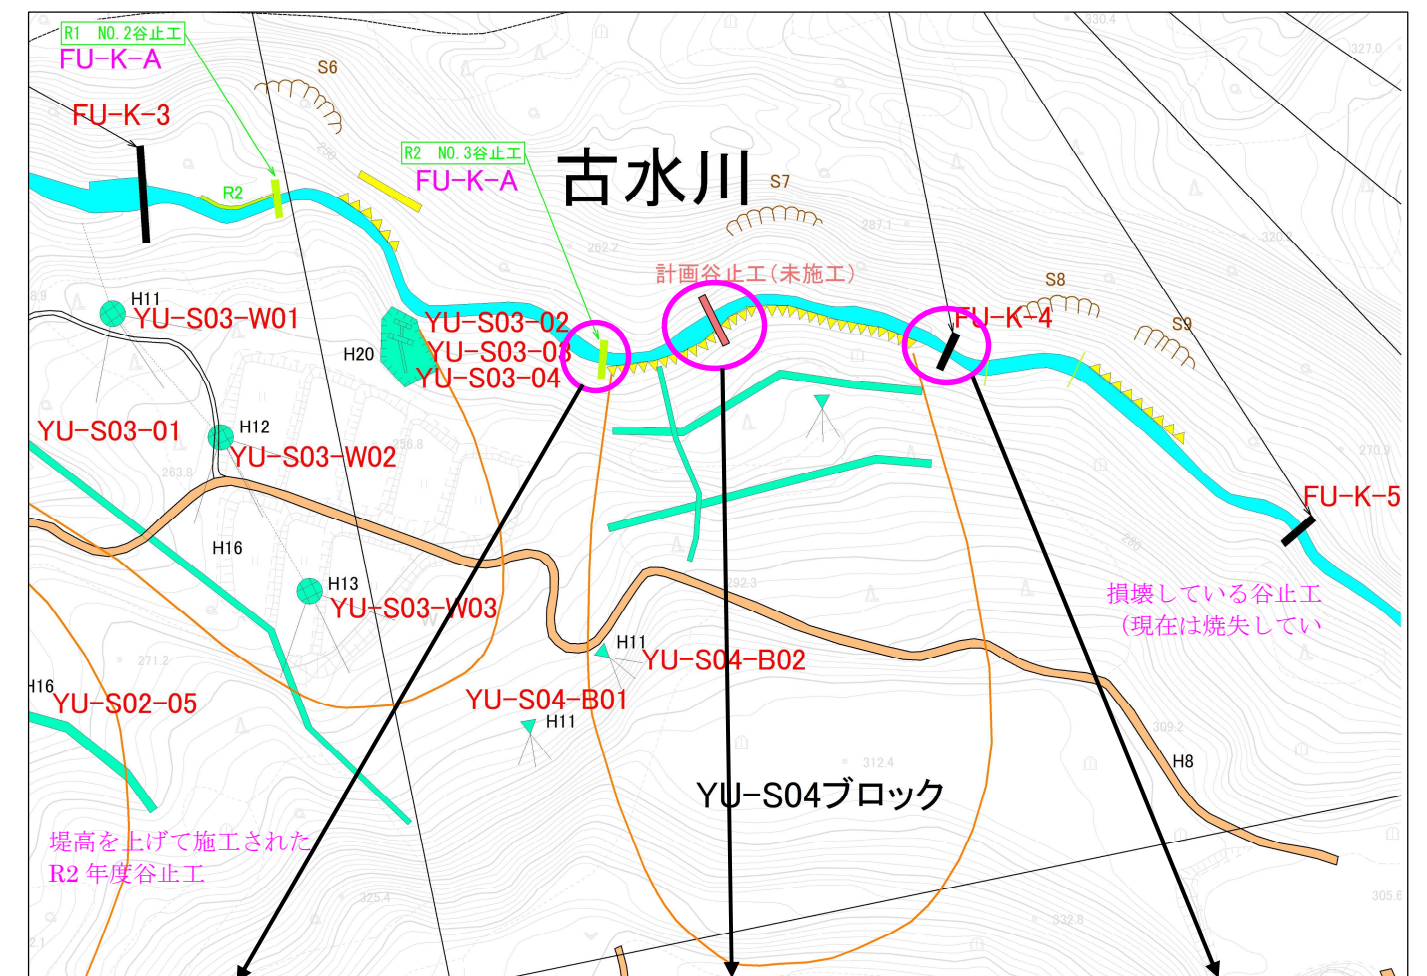
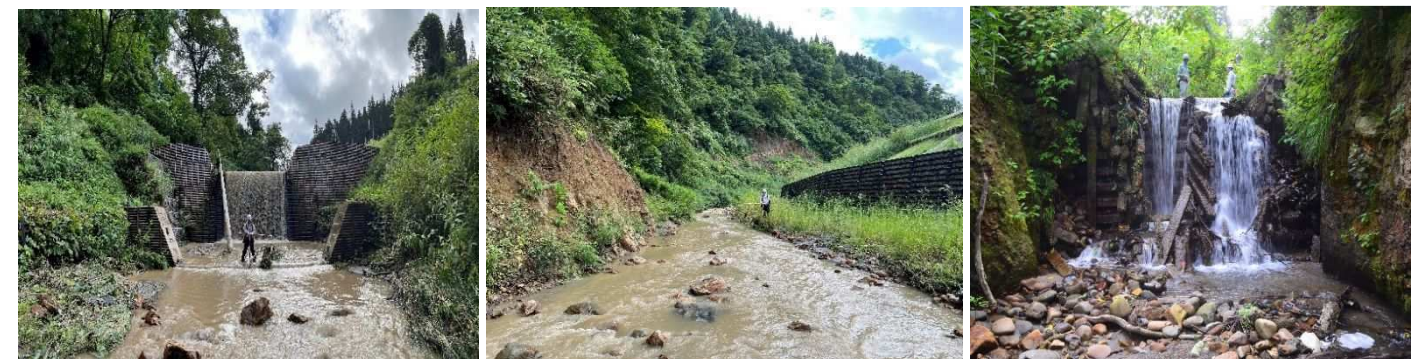
図 2.13 古水川(YU-S04ブロック)谷止工計画図

このうち、古水川沿いのYU-S04ブロック末端部で計画されていた谷止工の1基(損壊していた山形県施工の井桁ダム: FU-K-4の代替計画)については、YU-S04ブロックの地すべり顕在化により計画が見なおされ(床掘りによる地すべりブロックの不安定化を回避)、YU-S04ブロック下流側で計画していた谷止工(令和2(2020)年度に施工済み)の堤高を上げ、護岸工を整備することで溪床勾配の緩和と押え盛土効果による地すべりブロックの安定化を図る方針とし、谷止工の導入は見送られた。

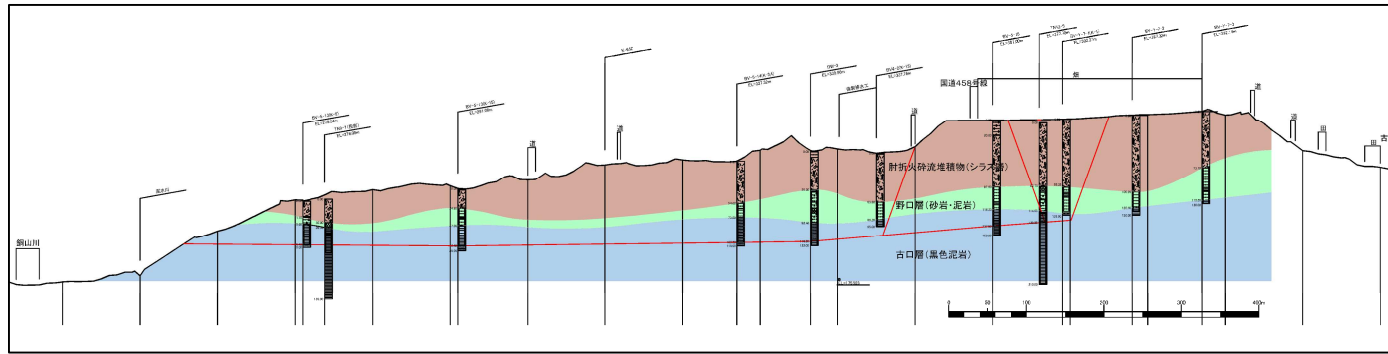
図 3.2 地すべり断面図 (D 測線)

全体ブロックの主測線である D 測線（図 3.4）の断面図を図 3.2 に示す。これによると、地すべり移動体の形状は典型的な「椅子型すべり面」となっている。

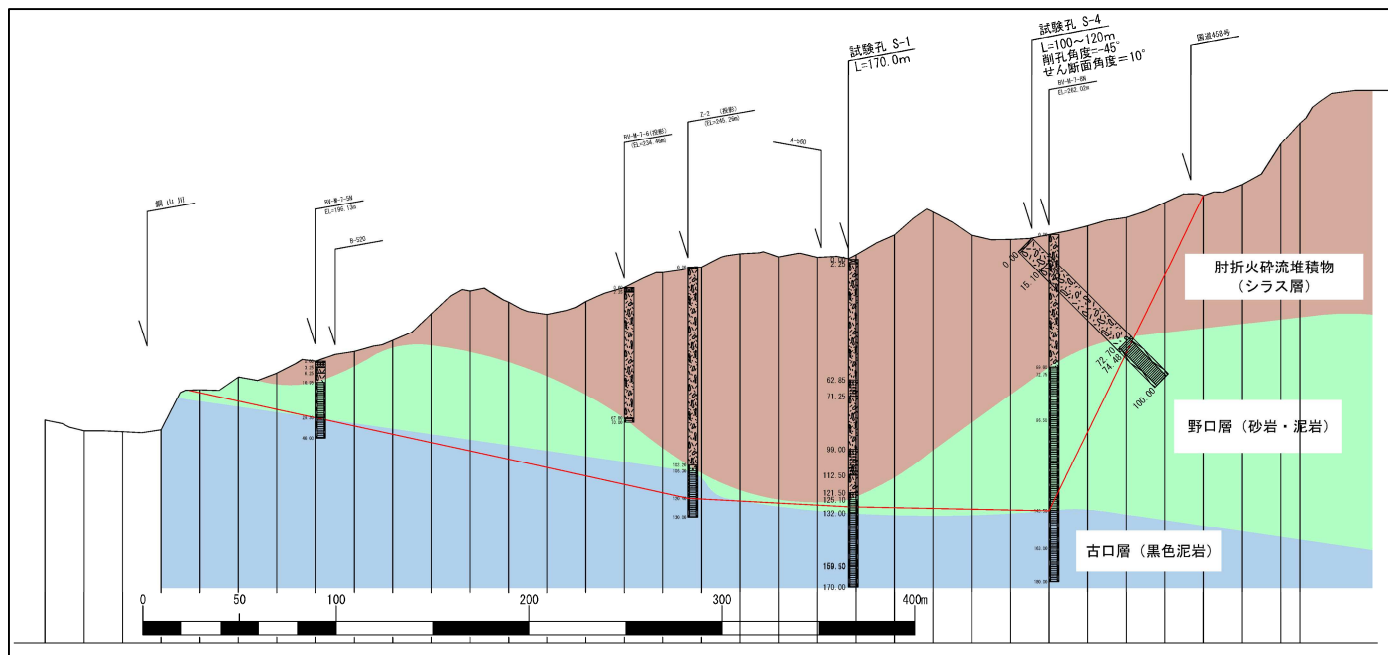
図 3.3 地すべり断面図 (G 測線)

一方、末端域の地すべり移動体の形状は、図 3.4 のすべり面等高線図 (G 測線図 3.3) に示すように、すべり面が右岸側 (東側: 古水川方向) に向かって深くなる「左右非対称のすべり面横断形」を呈している。すべり面は、中央部から東寄りに深くなり、銅山川方向へは逆勾配のすべり面形となっている。

地すべりが主測線方向に直線的に移動すると、末端域 (移動ブロック北端) のすべり面が極端な逆勾配となり、移動を制限する力が発生すると考えられる。さらに、北西側の銅山川右岸が開放斜面となっていることから、地すべりは銅山川に向かって大きく移動方向を変えて変位しているものと判断される。

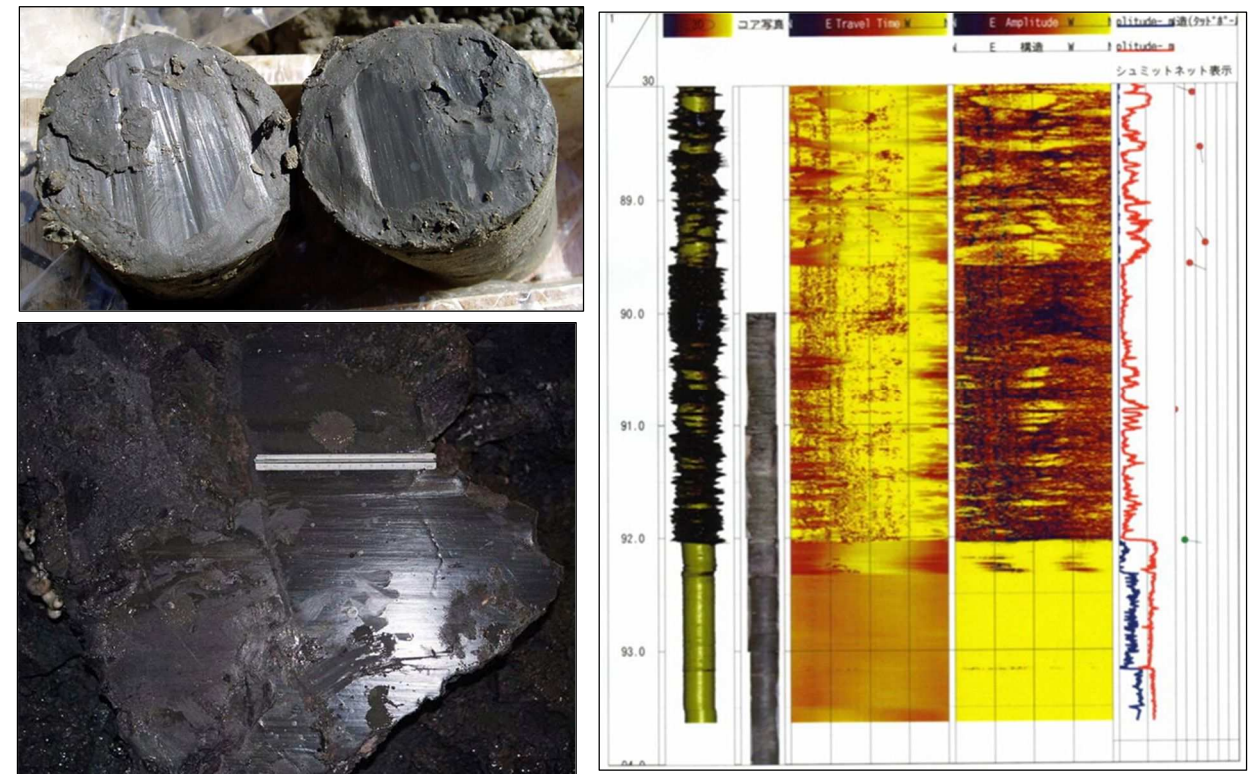
図 3.5 すべり面

(左上: ボーリングコアのすべり面、光沢ある鏡肌面、明瞭な擦痕)  
 (左下: 脱出坑のすべり面、鏡肌、擦痕、平板構造\_走向 N6°W、傾斜 E8-10°)  
 (右: CW-1 の超音波検層結果、すべり面上下での反射強度が変化)
