銅山川地区民有林直轄地すべり防止事業概成検討委員会

第2回 概成検討委員会

《 検討会資料 》

東北森林管理局 山形森林管理署最上支署

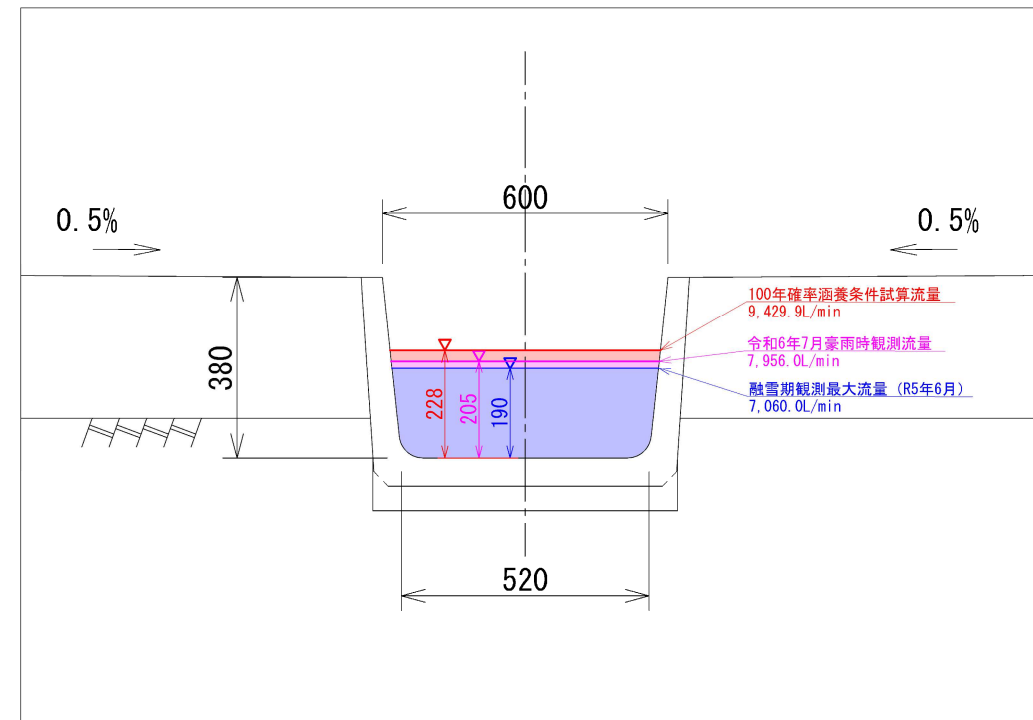
図 2.2 排水トンネル内水路の水深 (水路最緩勾配_0.5%)

水路規格 (勾配)	区分	排水能力 Q (m ³ /s)	想定流量 Qa (m ³ /s)	安全率 Q/Qa	観測流量 Qo (m ³ /s)	各流量の水深比較					
						計算流量 Q0 (m ³ /s)	水深 H (m)	断面積 A (m ²)	潤辺 S (m)	径深 R(=A/S) (m)	流速 v (m/s)
BF I 型 600×380 (i=0.5%)	現行水路断面の流下可能流量	0.325	—	2.07	—	0.325	0.380(満水)	0.213	1.280	0.166	1.526
	1/100涵養量に対する排水流量	—	0.157	1.00	—	0.158	0.228	0.124	0.979	0.127	1.276
	観測最大流量(R7年7月豪雨)	—	—	—	0.133	0.136	0.205	0.111	0.933	0.119	1.222
	融雪時観測最大流量(R5年6月)	—	—	—	0.118	0.122	0.190	0.103	0.902	0.114	1.187

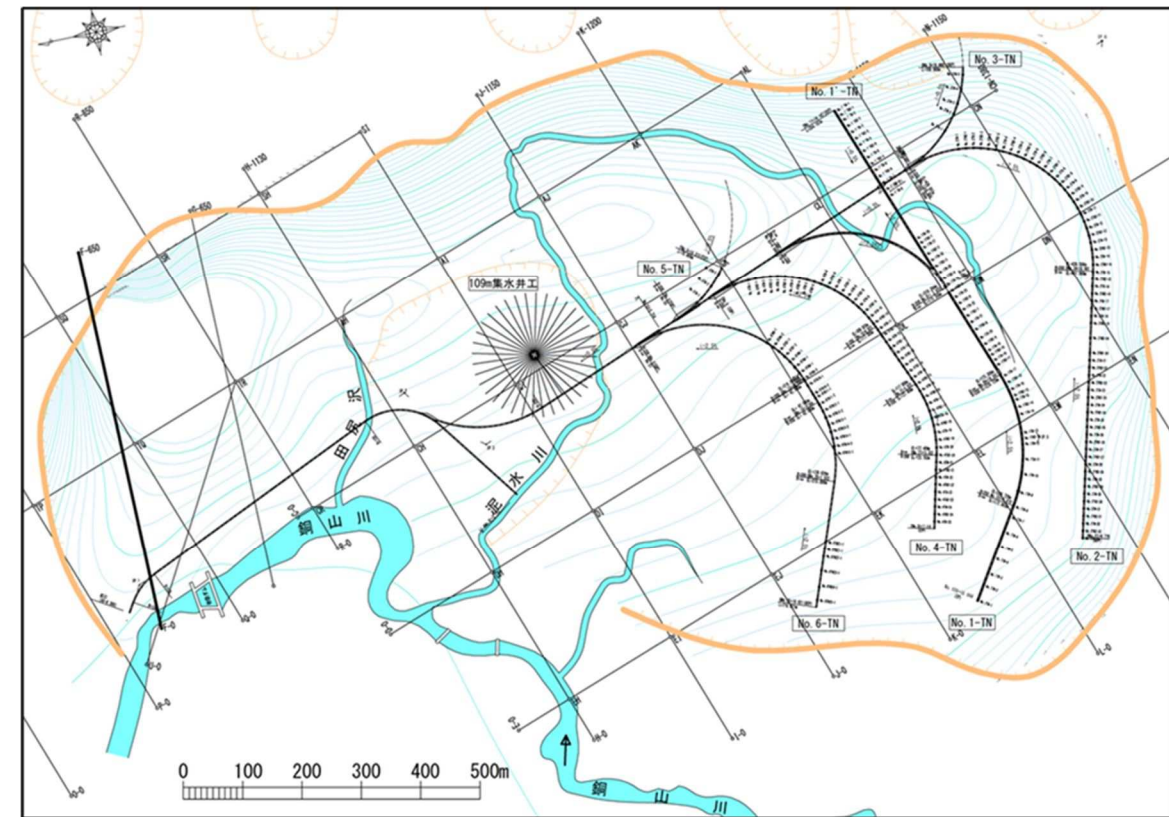
図 4.1 全体ブロックの対策工 (立体排水工)

- ① 地すべり規模
 - ・ 斜面長約 1.3km、幅約 1.1km、面積約 130ha
 - ・ すべり面最大深さ 170m
- ② すべり面の地質と構造
 - ・ すべり面の地質：新第三紀古口層風化砂質泥岩上面
 - ・ すべり面の構造：走向 $N5-10^\circ E$ 、傾斜 $E8-10^\circ$
- ③ 地すべりの特徴
 - ・ シラス堆積前の頭部から現行全体ブロック右側壁に沿った地下部 (旧地表面) の谷地形 (埋没谷)
 - ・ 埋没谷を埋積するのは肘折火砕流堆積物 (シラス層)
 - ・ 肘折火砕流堆積物は固結度が低く、優勢な地下水が賦存
 - ・ Upper (引張領域)、Middle、Lower (圧縮領域)
 - ・ 移動方向は、Upper (N 方向)、Middle (NW 方向)、Lower (WNW 方向) 方向を転じる
 - ・ 移動量は、Upper \geq Middle $>$ Lower
- ④ 豊富な地下水
 - ・ シラス堆積前 (約 1 万年前) の頭部地下部の盆状構造
 - ・ 盆状構造から全体ブロック右側壁沿いに埋没谷
 - ・ 埋没谷を埋積するのは肘折火砕流堆積物
 - ・ 肘折火砕流堆積物は固結度が低く、優勢な地下水が賦存
 - ・ 豪雪地帯にあり、融雪量が多い
- ⑤ 保全対象
 - ・ 国道 458 号 (生活道路、観光道路)
 - ・ 一級河川銅山川
 - ・ 銅山川下流部には集落が点在

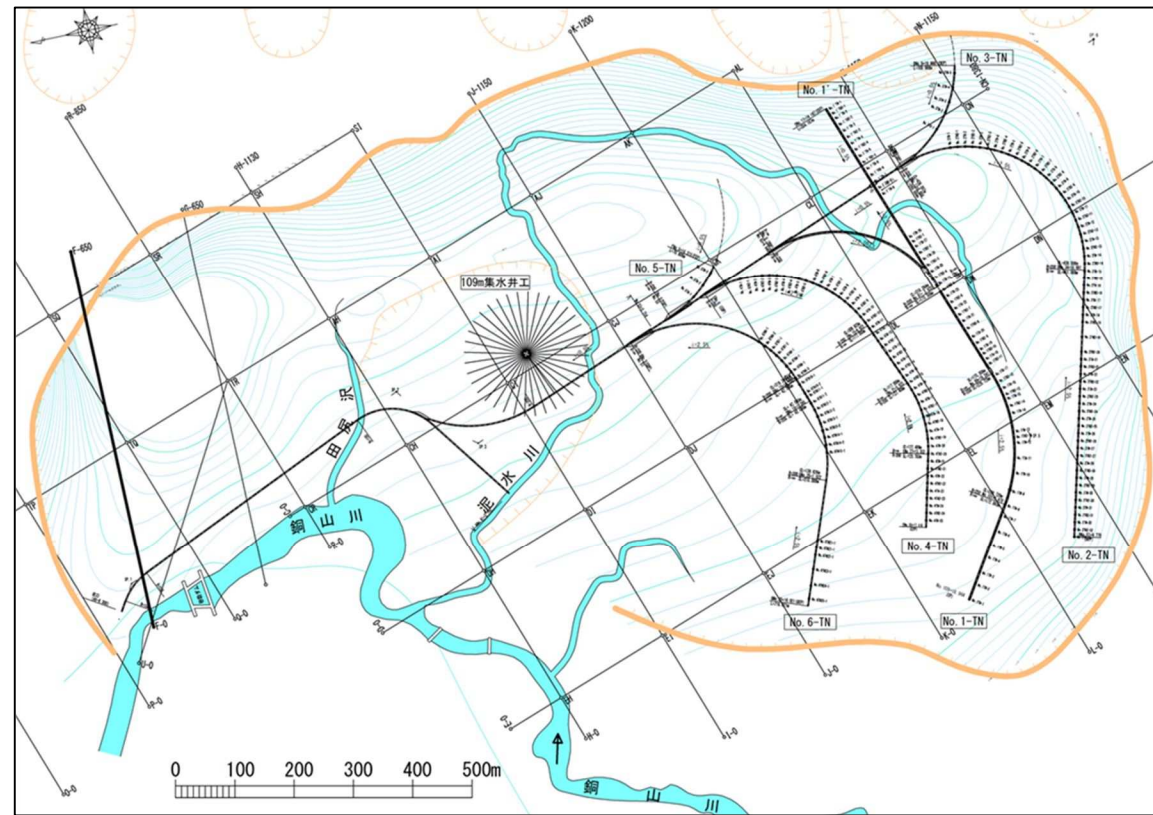
図 5.1 全体ブロック対策工平面図

工種		数量	備考	
応急対策	強制排水工	76本	落とし込みボーリングにより機能代替により施設撤去	
恒久対策	排水トンネル工	5,959m(本線2,211m、支線3,748m)	R3点検実施→R7補修→R8点検	
	排水トンネル工	建て上げボーリング工		50本
	排水トンネル工	落とし込みボーリング工		201本
	集水井工	1基(109m)	R4点検実施

排水トンネル工は令和3年度の点検結果を受けて、令和7年度に覆工コンクリートの亀裂補修などを実施している。前回から5年目となる令和8年度に点検を実施することで排水トンネル関連の点検、および保守が完了する予定である。

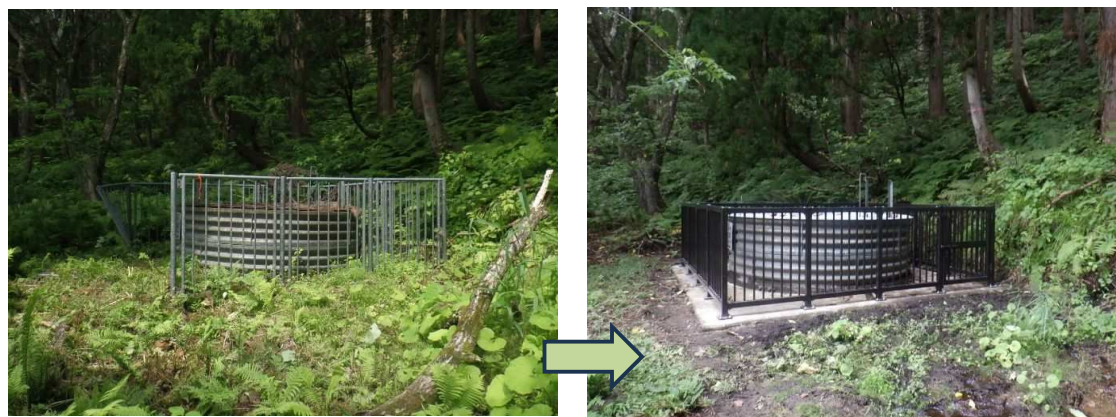
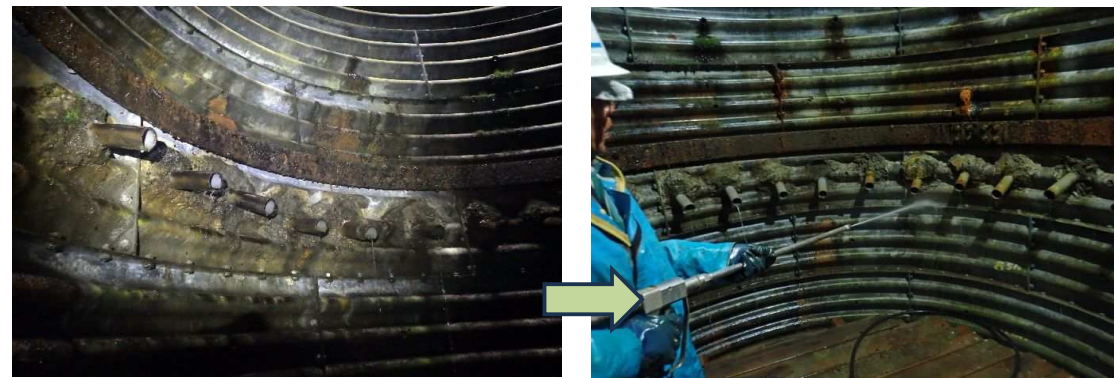
写真 5.5 MI-S04-W03 上 (天蓋・防護柵交換) 下 (集水ボーリング洗浄)

施設番号	健全度評価	施工年度	施設名称	構造	施設諸元		点検実施年月日	状況	内容		備考
					単位	数量			分類	概要(数量)	
MI-S04-W02	健全度Ⅲ	H4	NO.3集水井工	鋼製 (ライナープレート)	深さ(m)	13.0	2022年11月9日	防護柵破損	補修	防護柵交換 洗浄工実施	R7補修済
MI-S04-W03	健全度Ⅲ	H4	NO.4集水井工	鋼製 (ライナープレート)	深さ(m)	11.5	2022年11月10日	天蓋腐食	補修	天蓋交換 洗浄工実施	R7補修済
MI-S05-W01	健全度Ⅳ	H4	NO.5集水井工	鋼製 (ライナープレート)	深さ(m)	10.5	2022年11月9日	異常湛水	補修	詳細点検 排水Bor追加	R7補修 排水Bor追加検討
MI-S07-W01	健全度Ⅲ	H6	NO.9集水井工	鋼製 (ライナープレート)	深さ(m)	30.5	2022年11月8日	湛水	補修	洗浄工実施	R7補修済
MI-S04-W01	健全度Ⅲ	H6	NO.7集水井工	鋼製 (ライナープレート)	深さ(m)	16.0	2022年11月9日	湛水	補修	洗浄工実施	R7補修済
MI-S03-W01	健全度Ⅲ	H6	NO.8集水井工	鋼製 (ライナープレート)	深さ(m)	14.5	2022年11月10日	天蓋腐食	補修	天蓋交換 洗浄工実施	R7補修済

令和 4 年施設点検の結果、健全度Ⅲと評価された 5 施設については、令和 7 年度の補修工事で機能が回復している。健全度Ⅳと評価された MI-S05-W01（No.5 集水井については、天蓋・防護柵の交換、土砂の浚渫、集排水ボーリングの洗浄を実施しているが、湛水の解消には至らず、令和 8 年度に排水ボーリングの増設を計画している。また、健全度Ⅰであった MI-S07-W08（集水井）は、令和 5 年融雪期の地すべり滑動により変形（写真 5.11）したため、内巻き工法による集水井機能の補修、集・排水ボーリングの再設置を、これらに加えて、令和 7 年度より着手した鋼管杭工、およびボーリング暗渠工 2 群の施工を計画している。

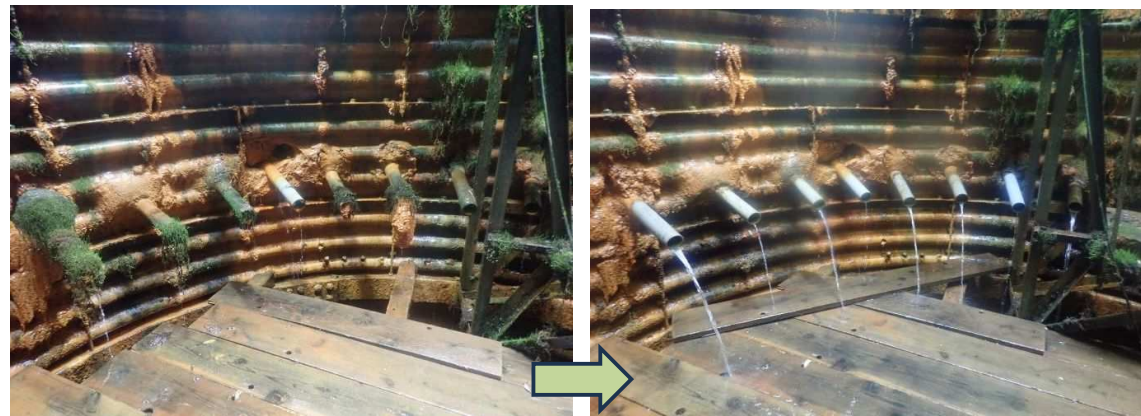
写真 5.8 MI-S04-W01 上（天蓋・防護柵交換）下（集水ポーリング洗浄）

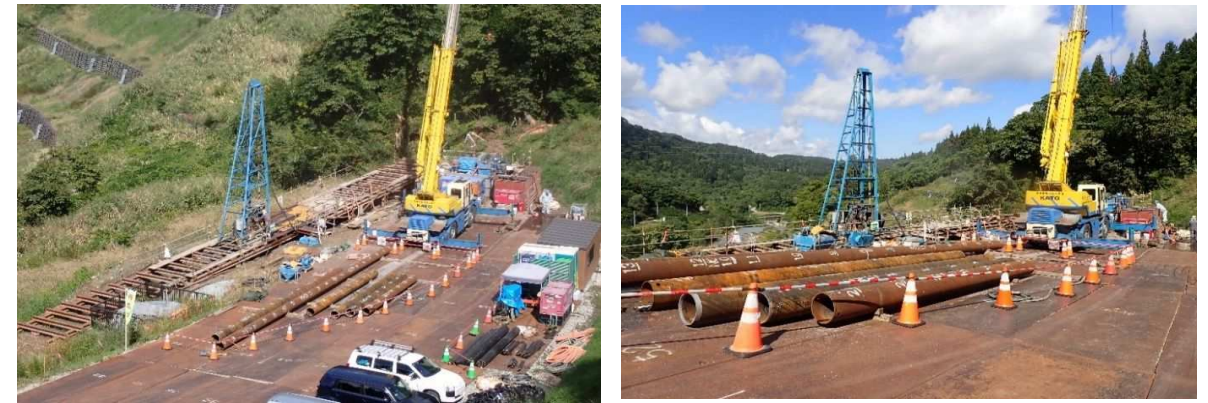
写真 5.10 MI-S07-1 鋼管杭工施工状況（R8年度完成予定）

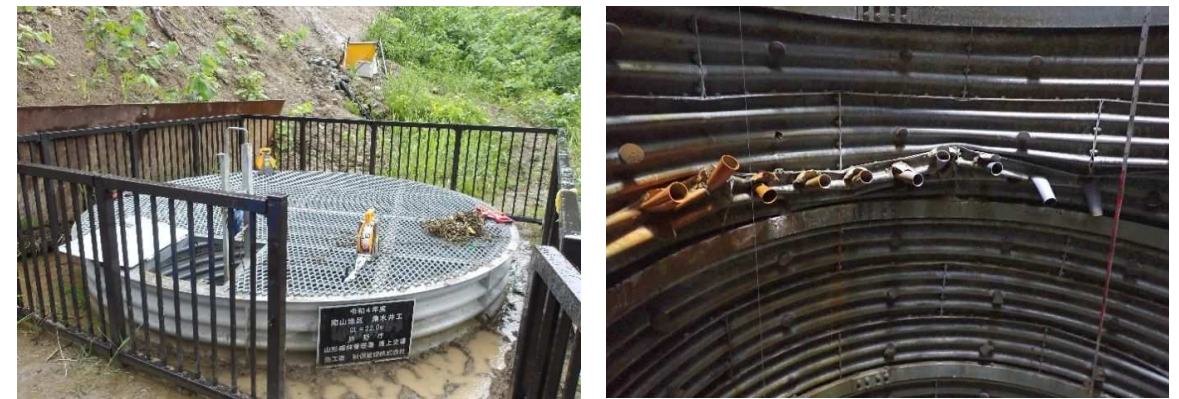
写真 5.11 令和8年度に補修工事が計画されているMI-S07-1ブロックの地下水排除工

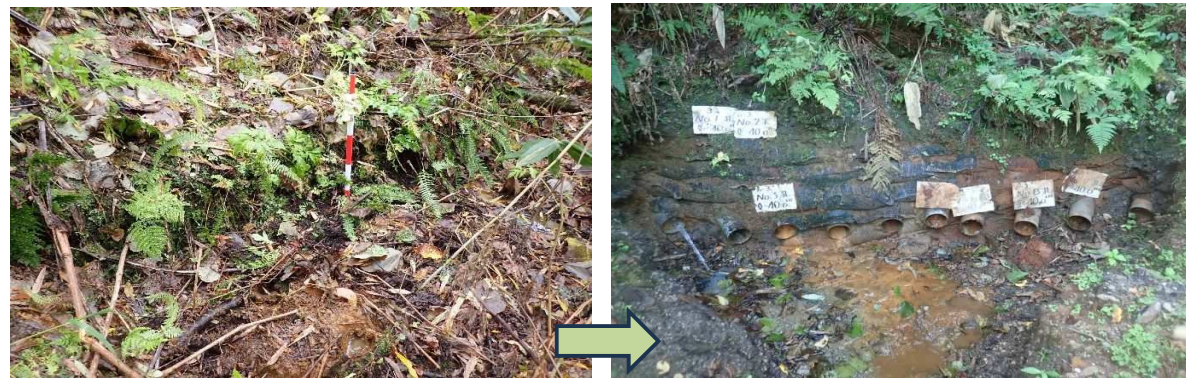
写真 5.24 DO-K-B02(1) (左: R4 施設点検時、右: R7 ポーリング暗渠工洗浄後)

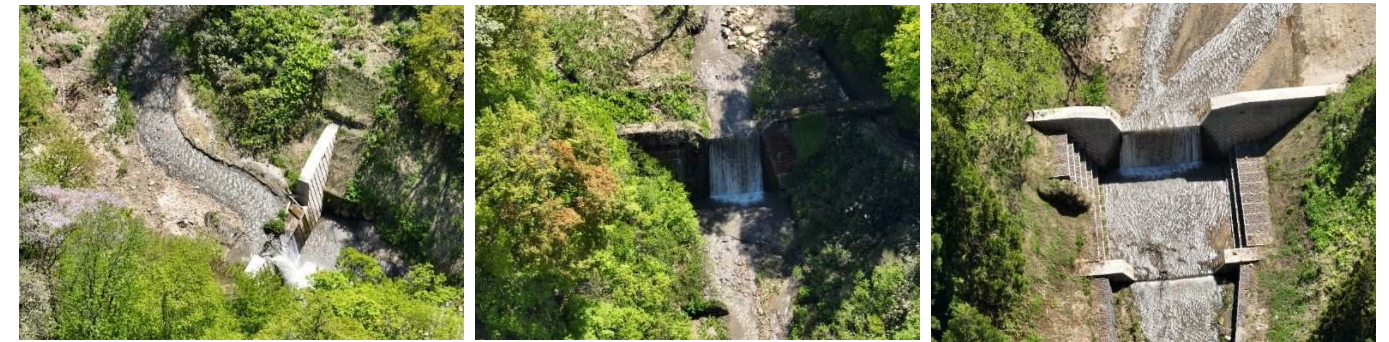
古水川流域の治山施設は令和4年度の治山施設点検による施設健全度評価、令和7年度に直轄事業区間の流域調査が実施されており、対象区間で土砂供給源となる山腹崩壊や異常侵食が発生している区間は認められず、また古水川流域に導入されている治山施設は効果的に機能を発揮、また機能を維持しており、古水川の安定化に大きく寄与している。

写真 5.34 古水川の治山施設状況（左：R1 NO.1 谷止工、中：S50 谷止工、右：R2 NO.3 谷止工）

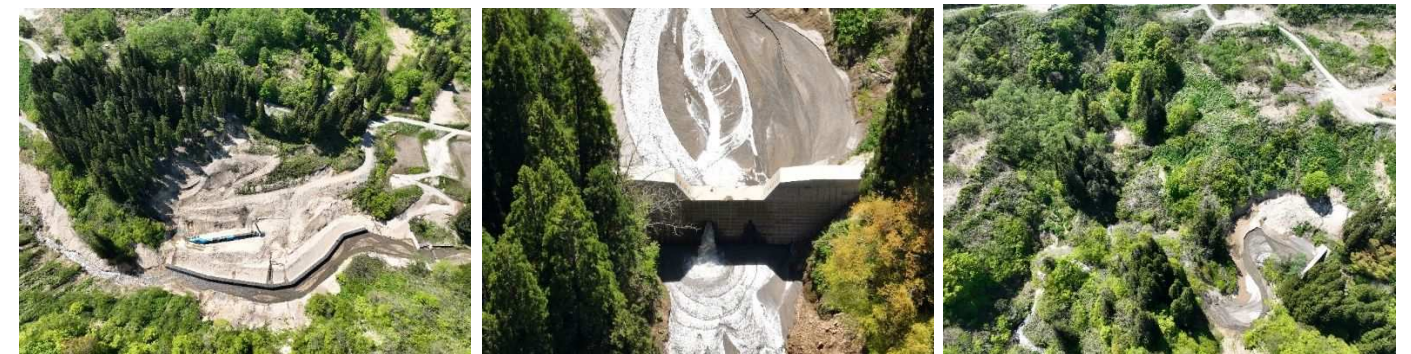
古水川では民有林直轄事業以前より、山形県により谷止工、床固工を主体とした溪間工が整備され、直近では令和4年度に谷止工、令和7年度に護岸工が施工されている（一部、令和7年度に補修工事も実施）。

写真 5.35 古水川の治山施設状況（左：R7 護岸工、中：R4 谷止工、右：R4 谷止工上流の堆砂状況）

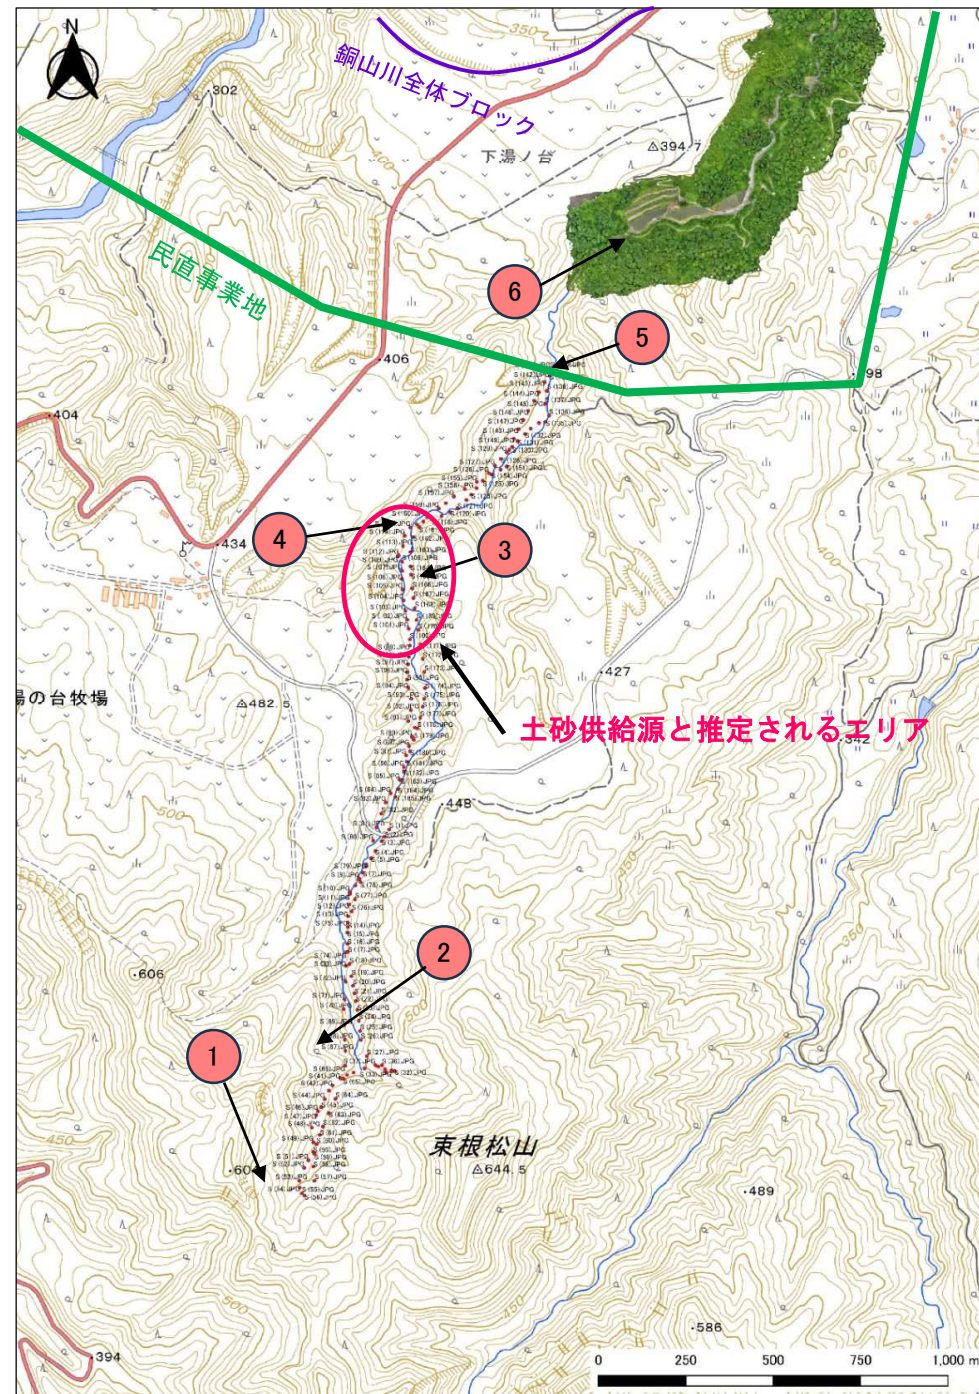
図 5.3 古水川源頭部平面図 (写真位置図)

写真判読の結果、古水川が湯の台台地に接し、古水川の流路が南 - 北方向から南西 - 北東方向に変化する付近より溪床部の土砂堆積や湯の台台地の遷緩線を頭部とした比較的新しい崩壊地が目立つことから、古水川に流入する土砂は、湯の台台地東縁部の崩壊面が発生源と推察される。
