岩手・宮城内陸地震に係る荒砥沢地すべり対策と 大規模地すべりにより出現した地形・景観の活用に関する検討会 (第1回～4回 検討資料集約)

平成22年1月

東北森林管理局

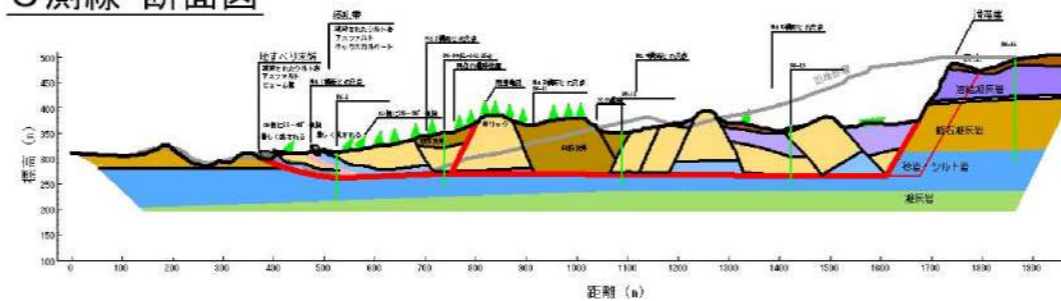
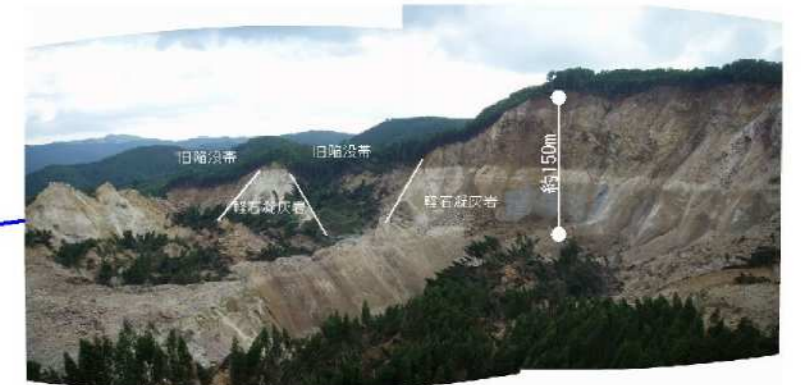
頭部滑落崖(滑落崖の比高は最大で約150mに達する)

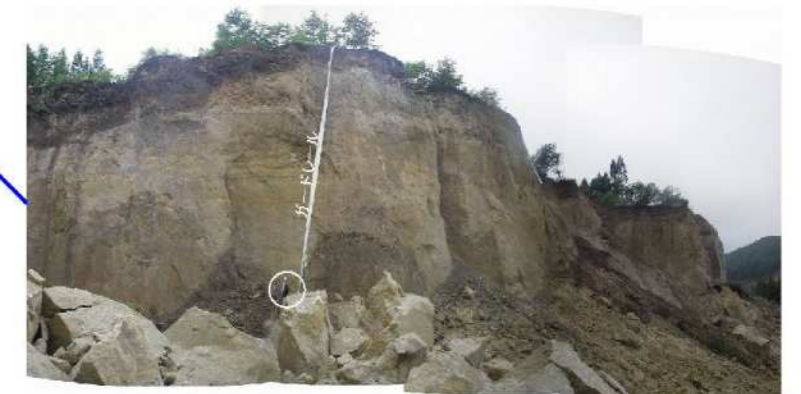
中腹部の滑落崖(ガードレールが垂れ下がり、道路が寸断された)

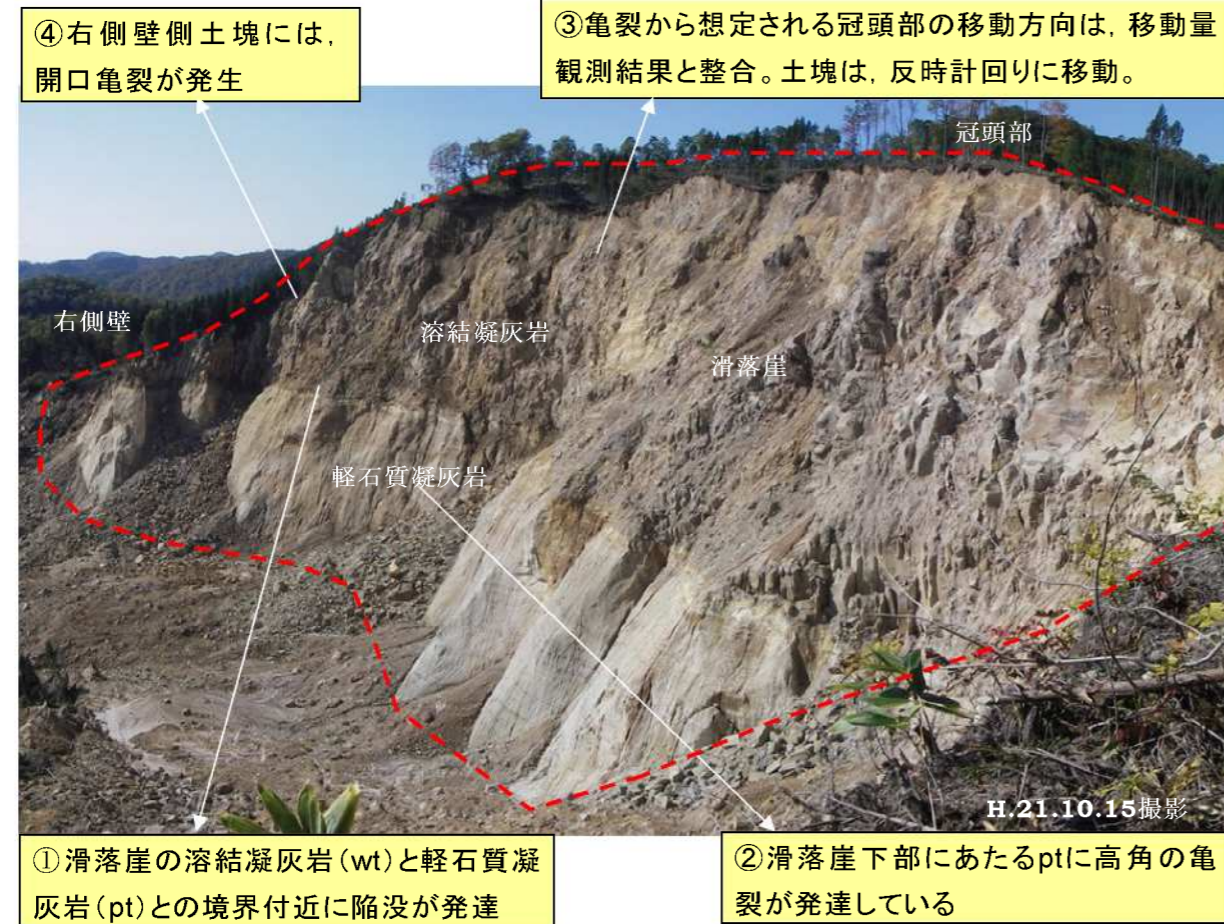
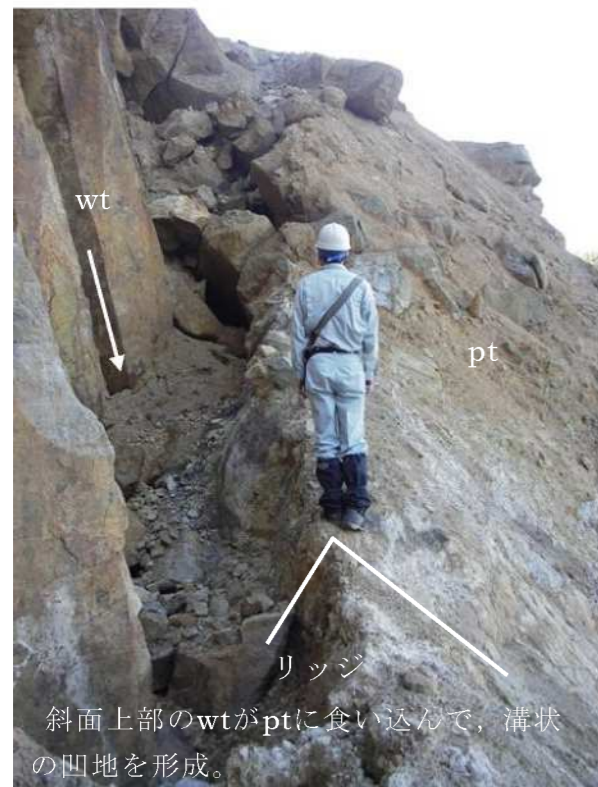
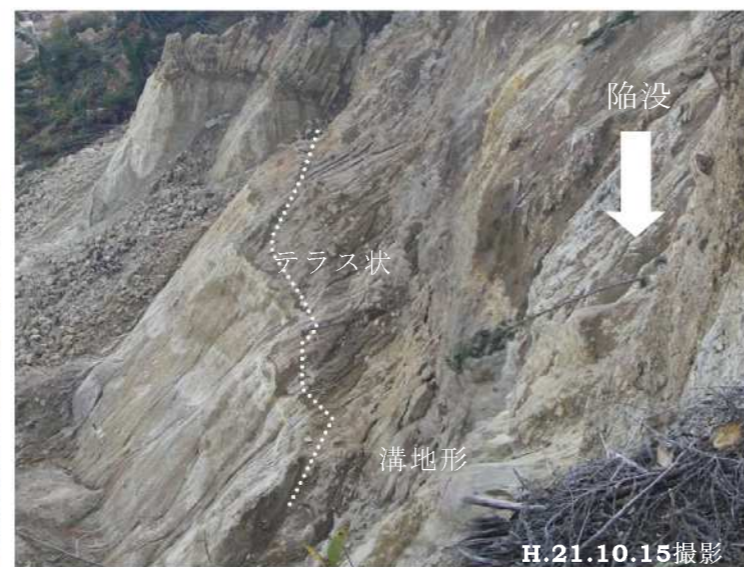
図 3.1.1 滑落崖周辺の現況

溝状凹地の延長にテラス状の緩斜面ができ、その先に溝地形もみられる。

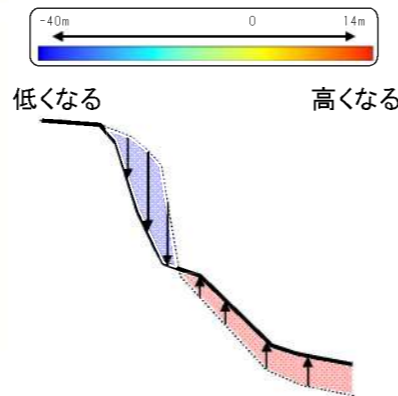
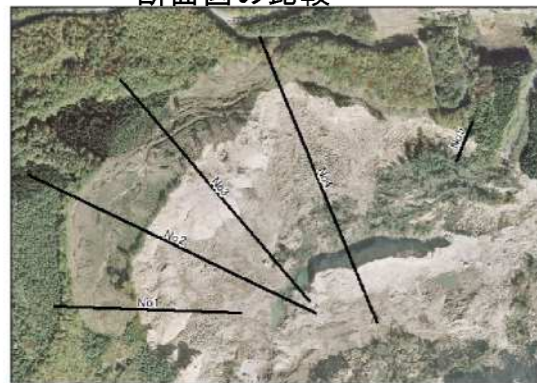
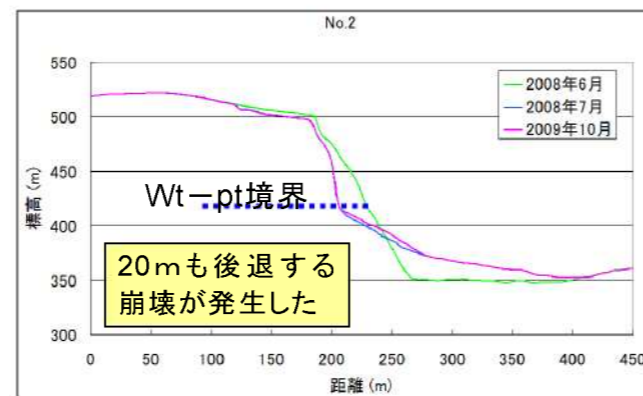
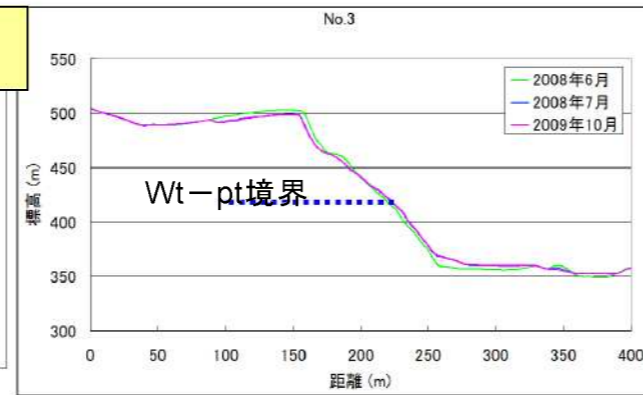
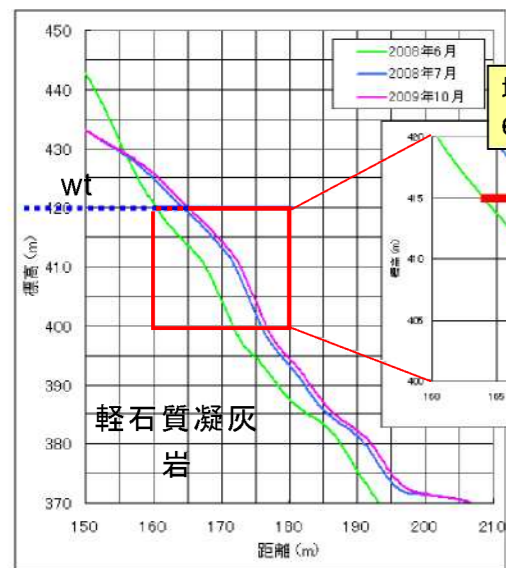
図 3.1.2 レーザープロファイラによる地形変化

① 滑落崖上部は低くなり、滑落崖下部では高くなり、右側壁側の変化が大。

② 上昇と低下の境は、wt-pt境界とほぼ一致。崖錐が堆積していない滑落崖下部が高くなった。

③ 右側壁側の滑落崖下部で高さが増す。高くなった範囲は、滑落崖下部の軽石質凝灰岩に相当。

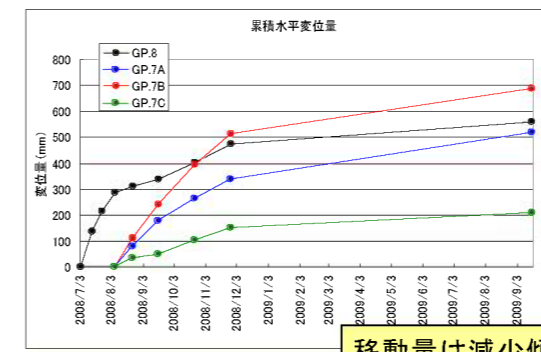
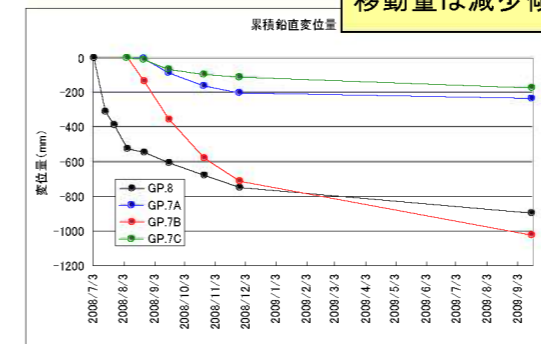
図 3.1.4 GPS 光波測量結果

移動量は減少傾向

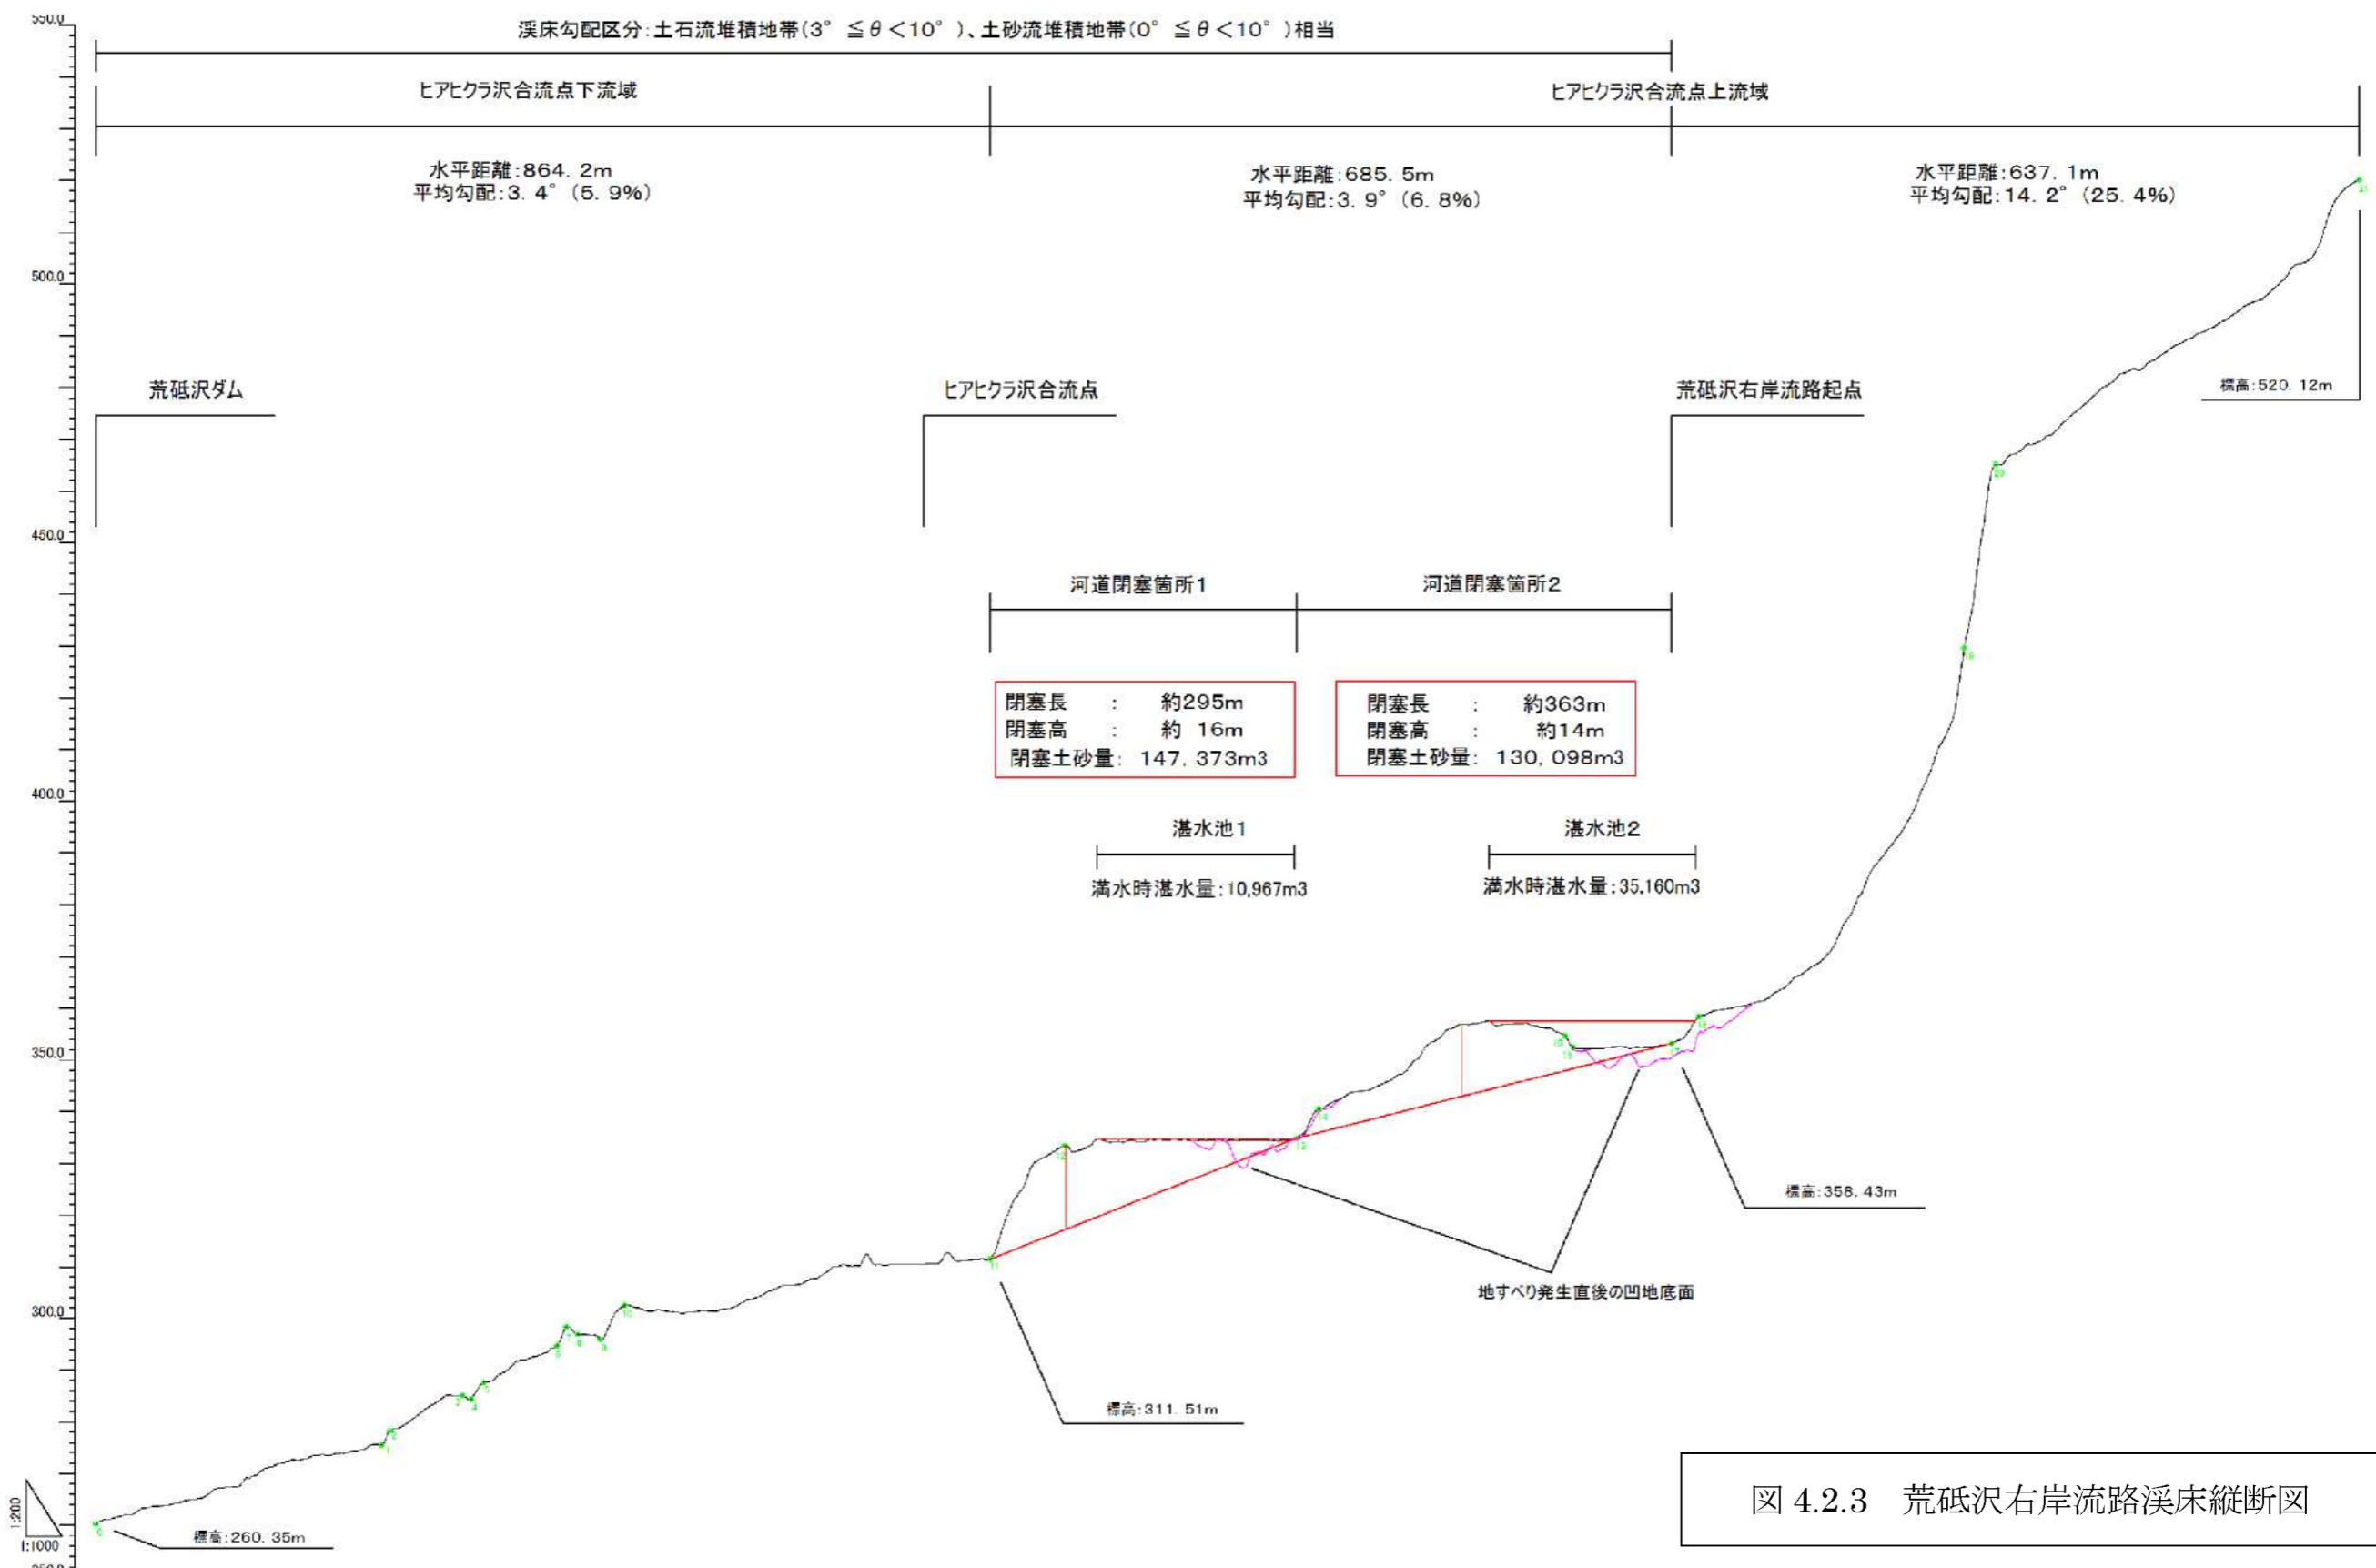
図 4.2.3 荒砥沢右岸流路溪床縦断面図

- 溪床を構成する土砂のうち、最大礫径φ300mmによる安定勾配でも3.3° (5.7%) となり、最低でも3°程度の安定勾配を確保しなければ、今後、下流域への土砂流出につながる可能性が高い。
- 現状から、特にヒアヒクラ沢合流点直上部の河道閉塞箇所のように「急勾配で局部的に安定性が低くなっている箇所では、縦侵食防止を主体とした溪床・溪岸保護の対策」を実施する必要がある。

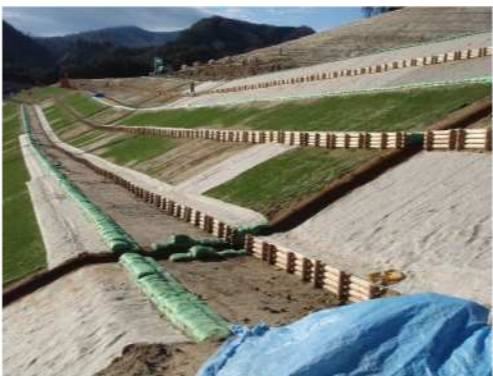
P1.丸太柵と緑化マットによる緑化状況

P2.法肩の集水路および土砂扞止ネット	【良い点】 ①ダム湖に近い牧草類による早期緑化されている。 ②緑化マットの敷設により大きな侵食は発生していない。 【改善点】 ①緑化の不良箇所がある。想定される原因は、 原因1.法面の一部が植物の根系伸張に支障がでるほどの土壌硬度になっている。 原因2.生育基盤としての養分が欠乏 原因3.表面侵食により緑化マット伏工の破損が著しい。 【今後の改善の方策】 ①法面の養分が少なく、土壌硬度が高い箇所が想定されることから、木本類を中心とした長期的な緑化につなげるためには有機質を含む植生基盤の導入が有利
緩勾配斜面	盛切:盛土 土質:シラス系 勾配:1:5前後	【当初施工】 縦水路 横工なし 【二次施工】 丸太筋工 現地発生木チップ敷設 (生チップ)	人為的種子導入なし

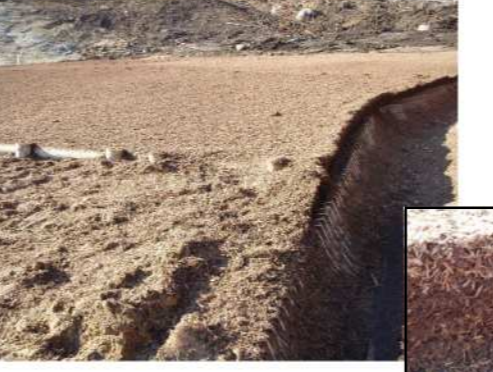
P3.丸太筋工とリルの発達状況

P4.チップによるマルチング状況	【良い点】 ①伐採木の現場内活用を図っている。 【改善点】 ①当初の施工では筋工がなく、リルが発生して土砂が流出。 ②生チップを厚く敷設しており、表土がマルチングされた状態となっており、植生が定着できる状態になるまでに時間を要することも想定されるが、施工後間もないことから、今後の経過観察が必要である。 【今後の改善の方策】 ①施工地の経過観察を行ったうえで、緑化に時間を要するようであれば、種子の追加散布を検討する。 ②裸地面積が広大であり、自然侵入植生だけに頼るのは厳しいので、在来種種子を低密度で導入し、斜面安定を図ったうえで、自然侵入植生による緑化に期待する。 ③早期の緑化と土壌養分の補給を目的として、肥料の追加を検討する。ただし、肥料の追加散布は効果の持続性が低く、下流域への富栄養化の影響の恐れがあるため、肥料木の植栽の植栽などで対応するのが望ましい。
