岩手県内においては、国有林治山事業13箇所、民有林直轄治山事業1地区で、復旧対策を実施中。

岩手南部森林管理署 主要災害復旧箇所 位置図

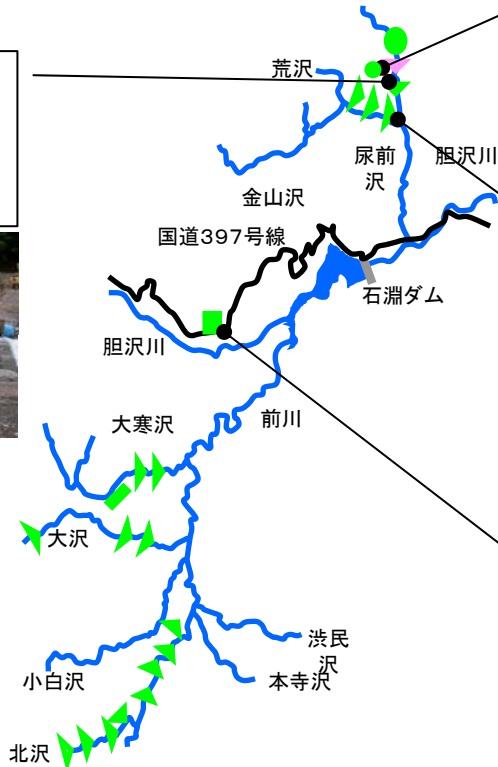
(尿前沢)

工事状況
(平成21年7月15日)

平成21年3月3日に
工事着手しました。

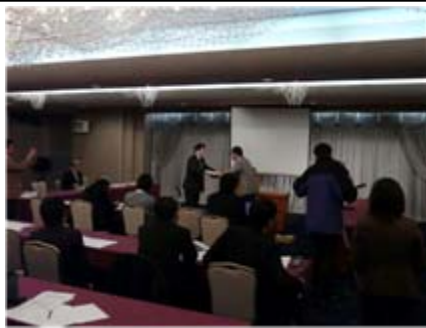
現地調査の結果

- ・磐井川・産女川・胆沢川 各地区に設置した土石流センサー、監視カメラからの情報では、現地の異状は確認されていません。(平成21年3月13日12:00現在)
- ・市野々原・磐井川・産女川・胆沢川・衣川の各地区の現地調査(平成21年3月12日)を実施しましたが、前回に比べ、被害の拡大は確認されませんでした。
- ・平成20年12月20日 第8回山地災害対策検討会を開催しました。
市野々原地区すべりについての対策を含め、岩手・宮城内陸地震による山地災害に係る治山計画のとりまとめが行われました。※山地災害対策検討会の資料等については、東北森林管理局のホームページ(<http://www.rinya.maff.go.jp/tohoku/koho/saigaijoho/kyoku/kentokai/index.html>)をご覧ください。
