概要

被災地の復旧状況（山腹工・溪間工の事例）

平成24年度 工事施工箇所

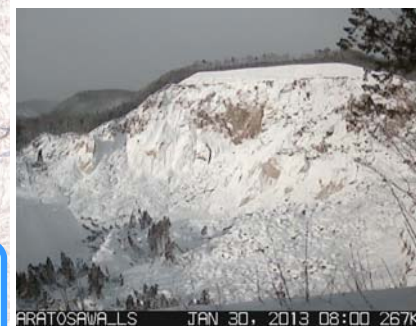
平成25年1月30日撮影

荒砥沢地すべりに監視カメラを設置しています。東北森林管理局ホームページのトップページ左にある「岩手・宮城内陸地震荒砥沢監視カメラ」のバナーをクリックすると見ることができます。  
(<http://www.rinya.maff.go.jp/tohoku/>)
