概要

被災地の復旧状況 (山腹工の事例)

洞万I放森(H24)治山工事

平成25年度 工事施行箇所

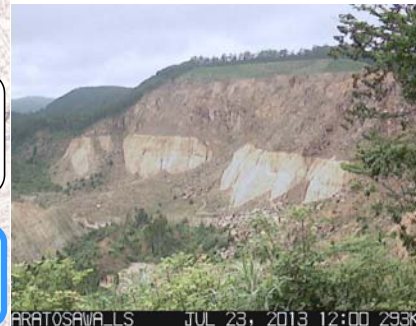
平成25年7月23日撮影

本施工地は栗原市栗駒沼倉放森地内に位置しています。岩手・宮城内陸地震により大規模に山腹が崩壊し、大量の不安定土砂が発生しました。崩壊地面積は約2ha、不安定土砂発生量は10t ダンプトラック約7000台分に相当します。(約39千m3) 荒廃の拡大と土砂の流出を防止するため、直下の溪流に鋼製枠谷止工を設置し、崩壊地には、のり切工、コンクリート土留工、水路工、緑化工などを行いました。

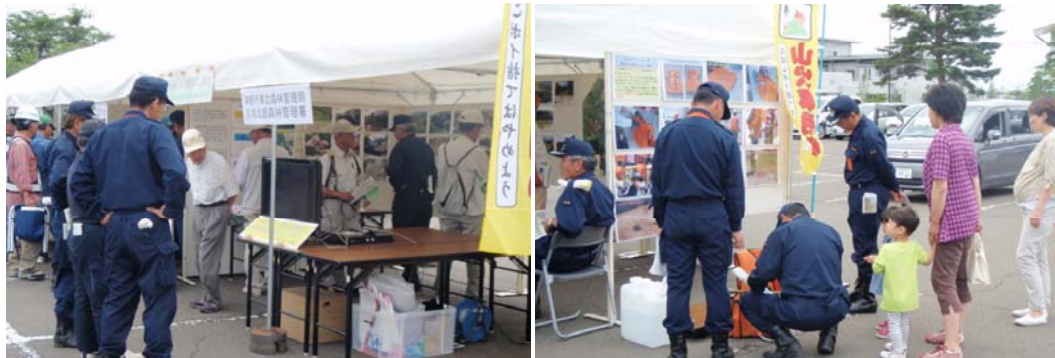
平成25年6月撮影

栗原市総合防災訓練 (パネル展示の様子)

6月16日に開催された栗原市総合防災訓練において、岩手・宮城内陸地震による山地災害と復旧対策の進捗状況を紹介します。パネル等の展示を行い、多くの市民の方々に見ていただきました。
