概要

被災地の復旧状況（ヒアヒクラ沢）

平成24年度 工事施工箇所

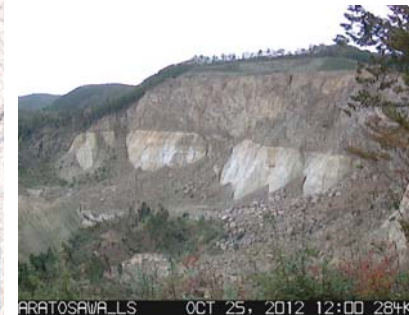
平成24年10月25日撮影

本施行地は、栗原市栗駒の深山岳国有林に位置します。地震の影響で山腹斜面が約2.5haにわたり崩壊し、大量の土砂が溪流へ流れ下流域へ流出しました。崩壊の拡大防止と下流域の保全を図るため、平成21年6月に復旧工事に着手し、平成22年1月までに溪流対策として谷止工1基、崩壊地を森林に復旧させる対策として鋼製砕土留工、木柵工、植生工を施工しました。

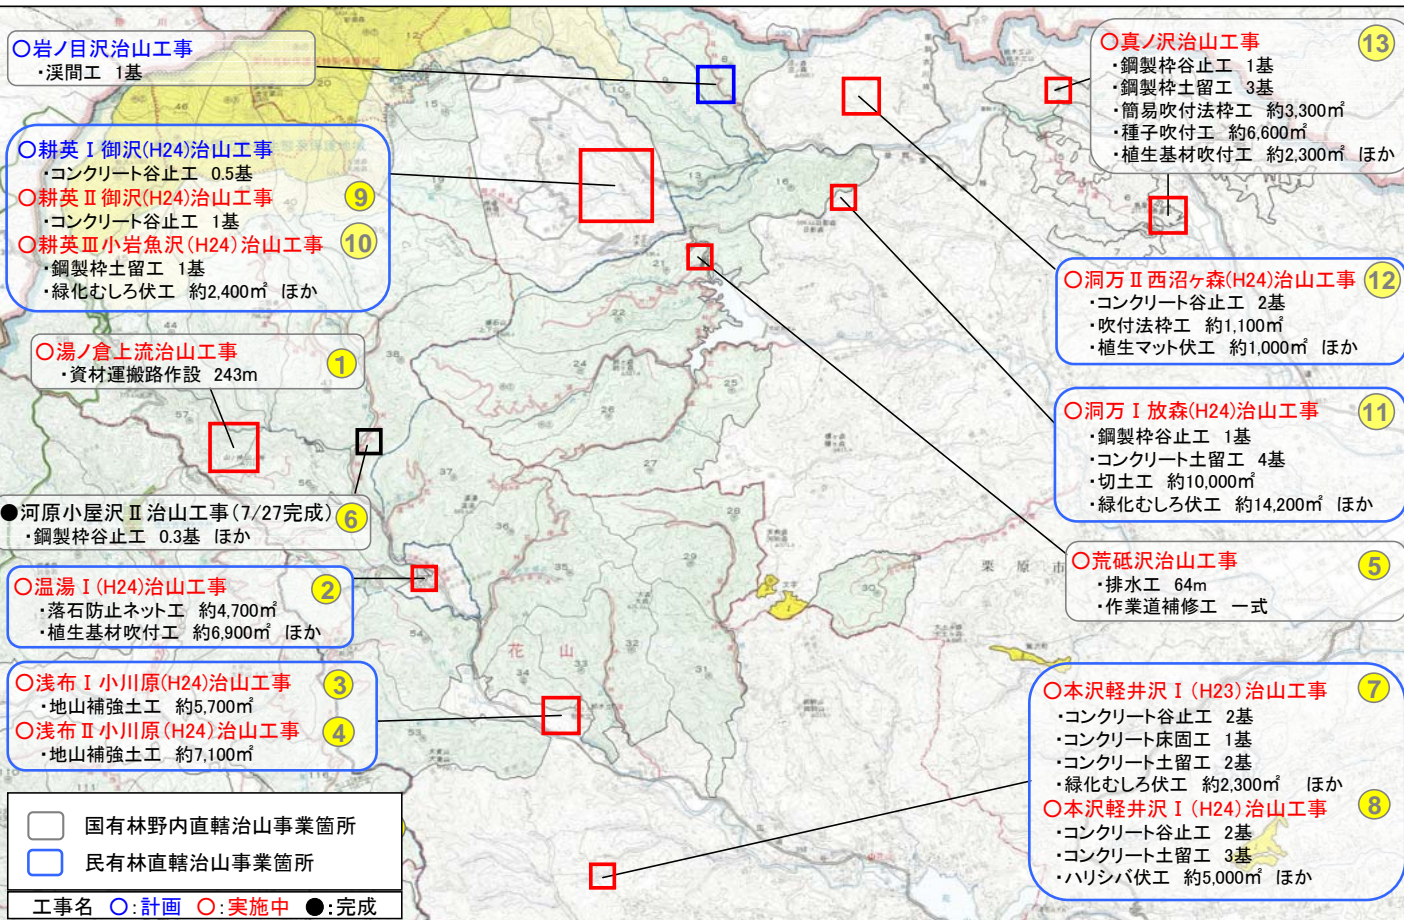
9 耕英 II 御沢(H24)  
【溪間工(コンクリート谷止工)】  
・床掘中です。
