迫川地区 民有林直轄治山事業

林野庁 東北森林管理局
宮城北部森林管理署

民有林直轄治山事業の着手

2009年3月作成

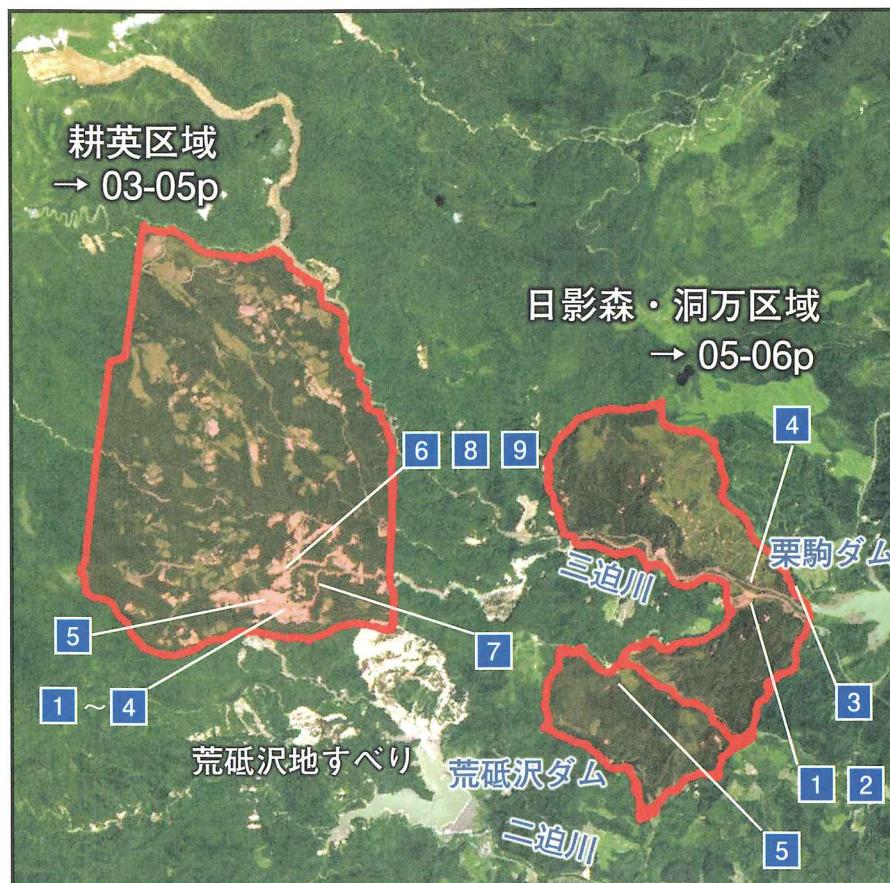
耕英区域と日影森・洞万区域全景 山腹および渓流荒廃状況と状況写真的位置
ALOS衛星画像(加筆) ©国土防災技術／INCLUDED©JAXA

耕英区域は、起伏が穏やかな台地を形成しています。特に南部で大規模な山腹崩壊が集中し、激しい荒廃状況となっています。冷沢沿いの渓岸斜面では、延長約1kmにわたって山肌がえぐり取られ、多くの人家や施設へと崖が迫り、至る所に無数の亀裂が残存しています。崩れ落ちた不安定土砂はきわめて流動性に富み、冷沢下流方向へ土石流となって流れ下ったため、崩壊斜面内には不安定土砂がほとんど残っていません。しかし、渓流には極めて多量の不安定土砂が残留し、渓岸は大きく削り取られ、不安定な状態となっており、今後、広範囲にわたって被害が拡大する危険性が高い区域となっています。地質は火山泥流堆積物を主体とし、下流部には溶結凝灰岩が分布しています。

山腹崩壊地では土留工により移動性の高い残留土砂を固定し、主に法枠工・緑化工などの山腹工により、保全対象に近接した箇所の崩壊拡大および浸食を防止した上で森林への回復を図ります。また、渓流荒廃地では施工効果の高い箇所を優先して、治山ダムや護岸工などの渓間工により残存する不安定土砂を固定し、渓岸浸食を抑制することで、被害の拡大・拡散を防止します。

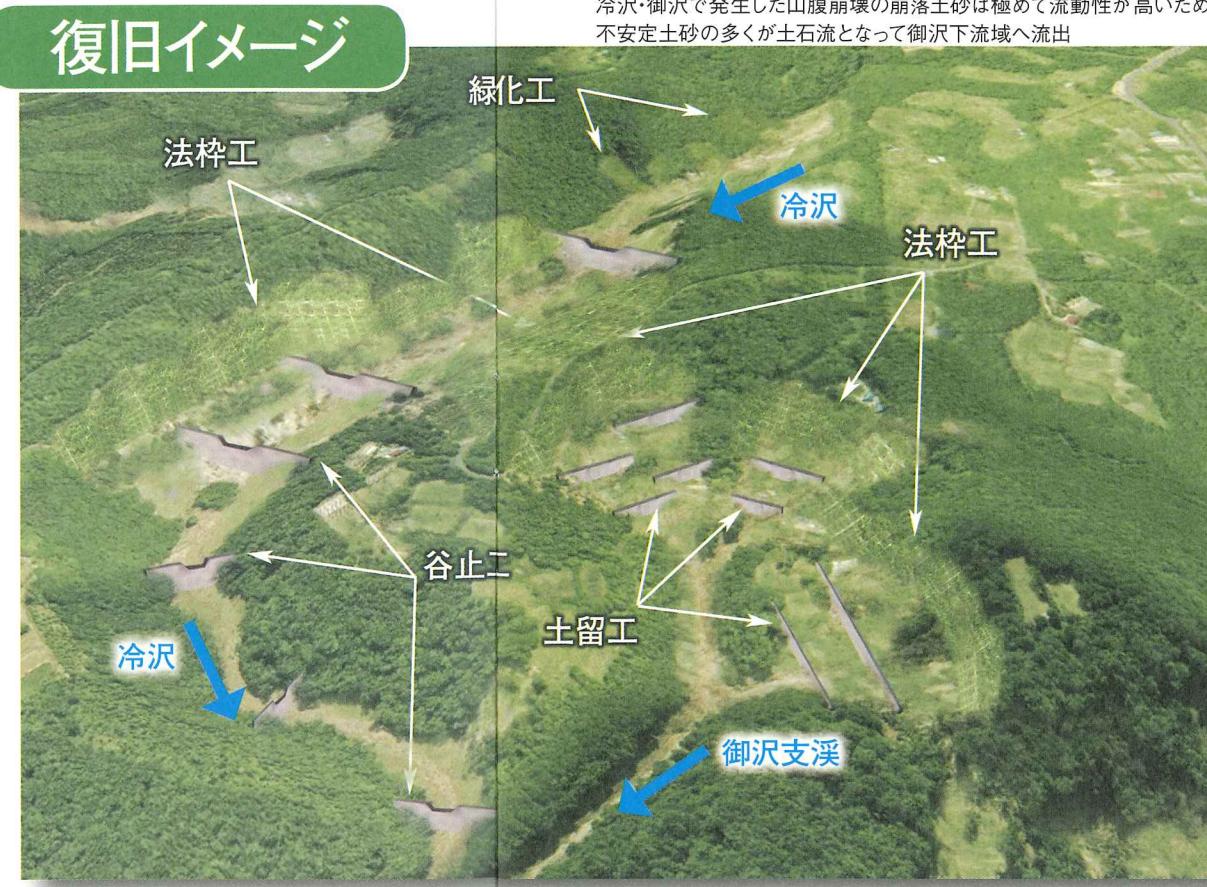
5 御沢支溪 市道の被災状況

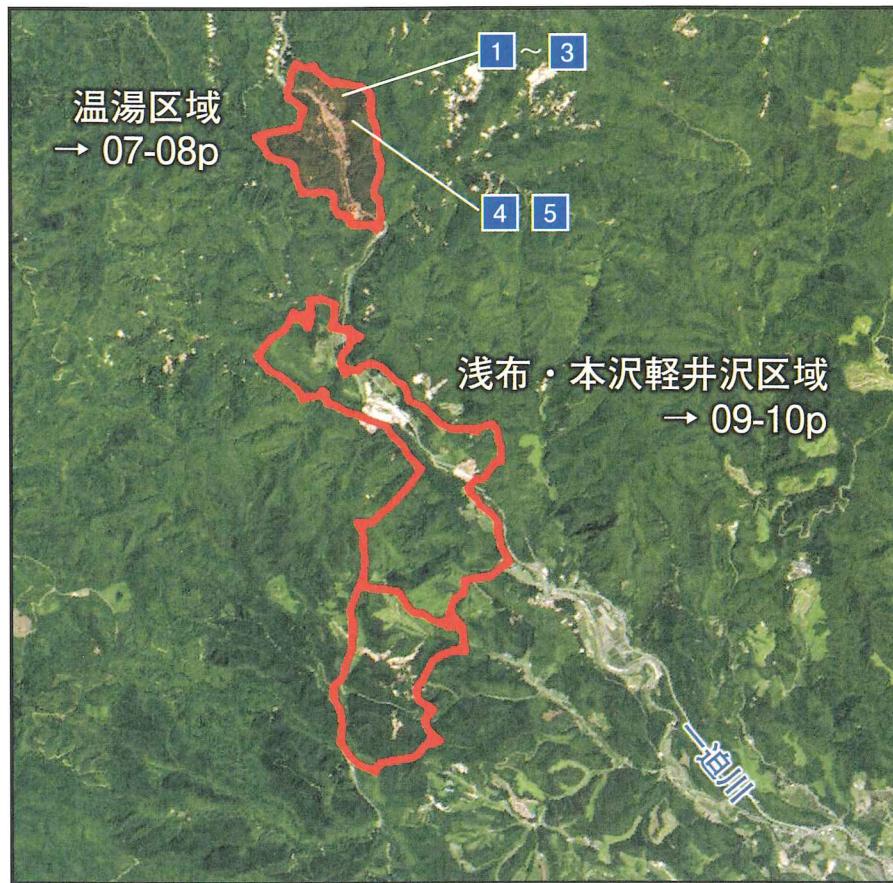
温湯区域では、概ね一迫川本流沿いに急斜面が発達し、柱状節理の発達した岩盤が露出するため、岩盤崩壊の素因となっています。特に北部の東側斜面で発生した岩盤崩壊は、崩落した大量の巨石により林道が寸断し、一迫川まで流出しました。これに対し、西側斜面では土砂の表層崩壊が頻発しています。今後、荒廃地の拡大により当区域への直接的被害のみならず、河道閉塞の発生などにより下流域に対して甚大な被害を及ぼす危険性が極めて高いと考えられます。

山腹崩壊地では緑化工・法枠工・土留工・地山補強土工などの山腹工により、保全対象に近接した箇所や河道閉塞の発生源となりうるような崩壊の拡大や浸食を防止します。溪流荒廃地では施工効果の高い箇所を優先して、治山ダムや護岸工などの渓間工により残留する不安定土砂を固定し、渓岸浸食を抑制することで、被害の拡大・拡散を防止します。また、落石の恐れがある箇所では落石対策工により、民家や道路、河川などの保全を図ります。

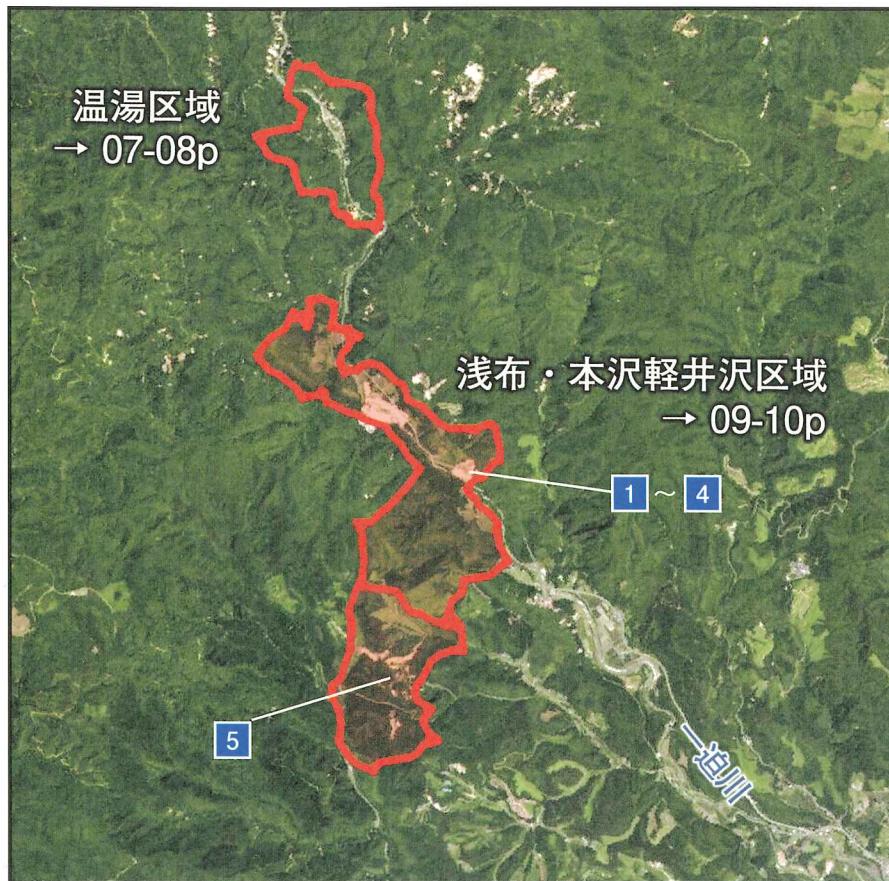
浅布・本沢軽井沢区域全景 山腹および溪流荒廃状況と状況写真的位置
ALOS衛星画像(加筆) © 国土防災技術 / INCLUDED©JAXA

浅布区域では、概ね一迫川本流沿いに急斜面が発達し、これが多数発生した大規模な表層崩壊の素因となっています。特に北側急斜面で発生した大規模崩壊では、崩落した土砂による河道閉塞が発生し、隣接する山地内にも多数の亀裂が残存しています。今後、荒廃地の拡大により、当区域のみならず下流域に対しても甚大な被害を及ぼす危険性が極めて高いと考えられます。

本沢軽井沢区域では、概ね緩い斜面となっているにもかかわらず、固結度の低い不安定な地盤が厚く堆積しているため、溪流源頭部を発生源とする深層の山腹崩壊を引き起こしました。地質は、両区域ともに脆弱な凝灰岩類を主体とし、一部で安山岩類や花崗岩類の分布も確認されています。

山腹崩壊地では主に緑化工・法枠工・土留工・地山補強土工などの山腹工により、保全対象に近接した箇所の崩壊拡大および浸食を防止し、溪流荒廃地では、河道が閉塞した箇所など、施工効果の高い箇所を優先して、治山ダムや護岸工などの渓間工により残留する不安定土砂を固定し、溪岸浸食を抑制することで、被害の拡大・拡散を防止します。
