令和元年度
白神山地世界遺産地域における
原生的ブナ林の長期変動調査

報告書
(概要版)

令和2年3月

東北森林管理局

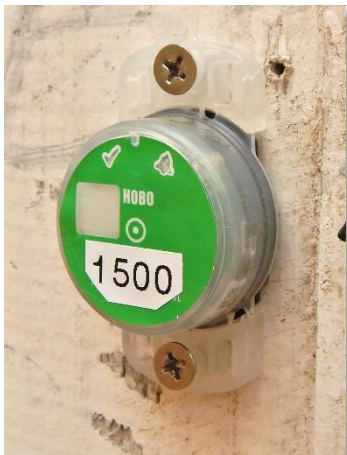
積雪深用ロガーを更新(B-10)

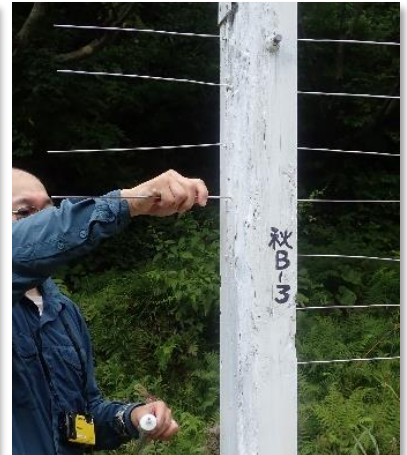
最深積雪深計の針金追加(秋B-3)

- 秋田側 4 箇所、青森側 10 箇所の計 14 基設置している最深積雪深計の測定を行い、今年冬季の計測のために最深積雪深計を補修した。
- 平成 30 年度冬季の観測では、青森県側の 3 地点(B-1、B-2、B-3)と秋田県側の 1 地点(秋B-3)の計 4 地点で積雪が少なく針金が曲がらず計測不能だった。これらに秋B-4 を加えた計 5 地点について、少雪時も計測可能なよう高さ 1.5~1.9mまで 5 段分の針金を追加した(写真 5 左)。
- 降雪及び消雪の時期及び変化の把握を行うために、秋田県側の秋B-1、秋B-3、青森県側のB-7、B-10 の計 4 箇所に昨年度設置されたデータロガーを回収しデータを取得したほか、本年度の観測のために同 4 箇所にデータロガーを取り付けた(写真 5 中)。ロガーは、昨年同様に秋田県側は 0mから 3mまでの高さに 10 個、青森県側は 0mから 3.5mまでの高さに 12 個設置した。また、本年度よりロガーを電池交換可能な機種に更新した(表 4、写真 5 右)。
