# 磐井川地区民有林直轄地すべり防止事業 第2回概成検討委員会資料

平成30年1月29日（月）

東北森林管理局

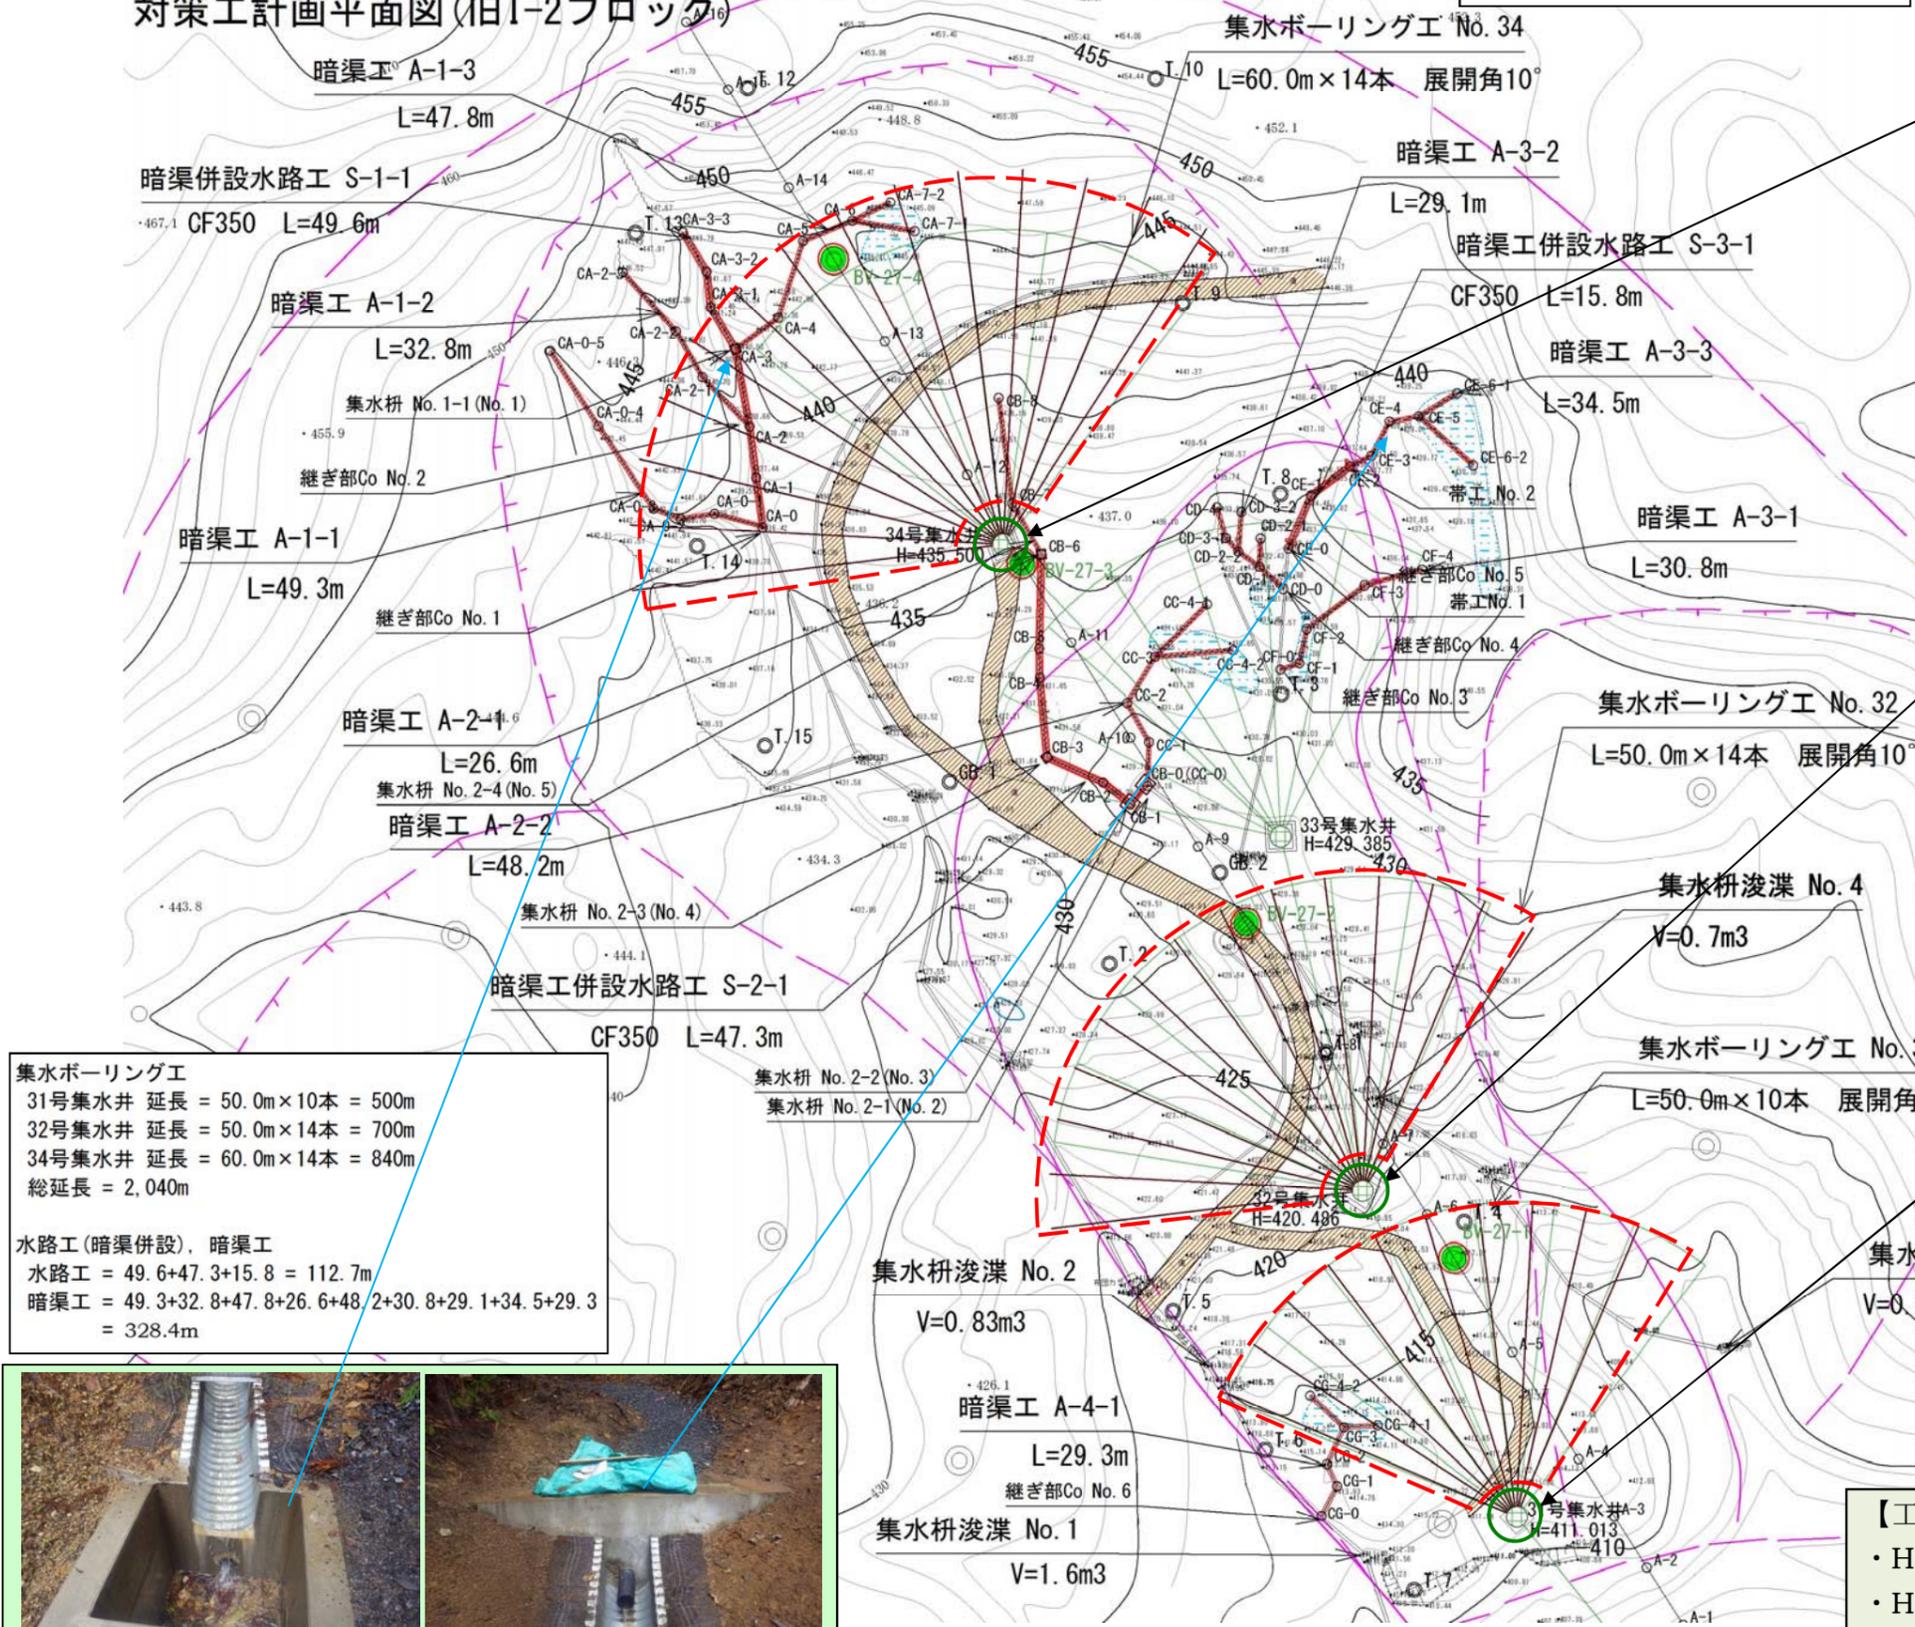
(2) 追加対策状況について  
対策工計画平面図(旧I-2ブロック)

集水ボーリング工	
31号集水井	延長 = 50.0m × 10本 = 500m
32号集水井	延長 = 50.0m × 14本 = 700m
34号集水井	延長 = 60.0m × 14本 = 840m
総延長 = 2,040m	
水路工(暗渠併設), 暗渠工	
水路工	= 49.6+47.3+15.8 = 112.7m
暗渠工	= 49.3+32.8+47.8+26.6+48.2+30.8+29.1+34.5+29.3 = 328.4m

- ・ H29年8月10日に追加集水ボーリングが完了。
- ・ H29年10月30日に水路工が完了。
- ・ いずれも集水状況は良好である。

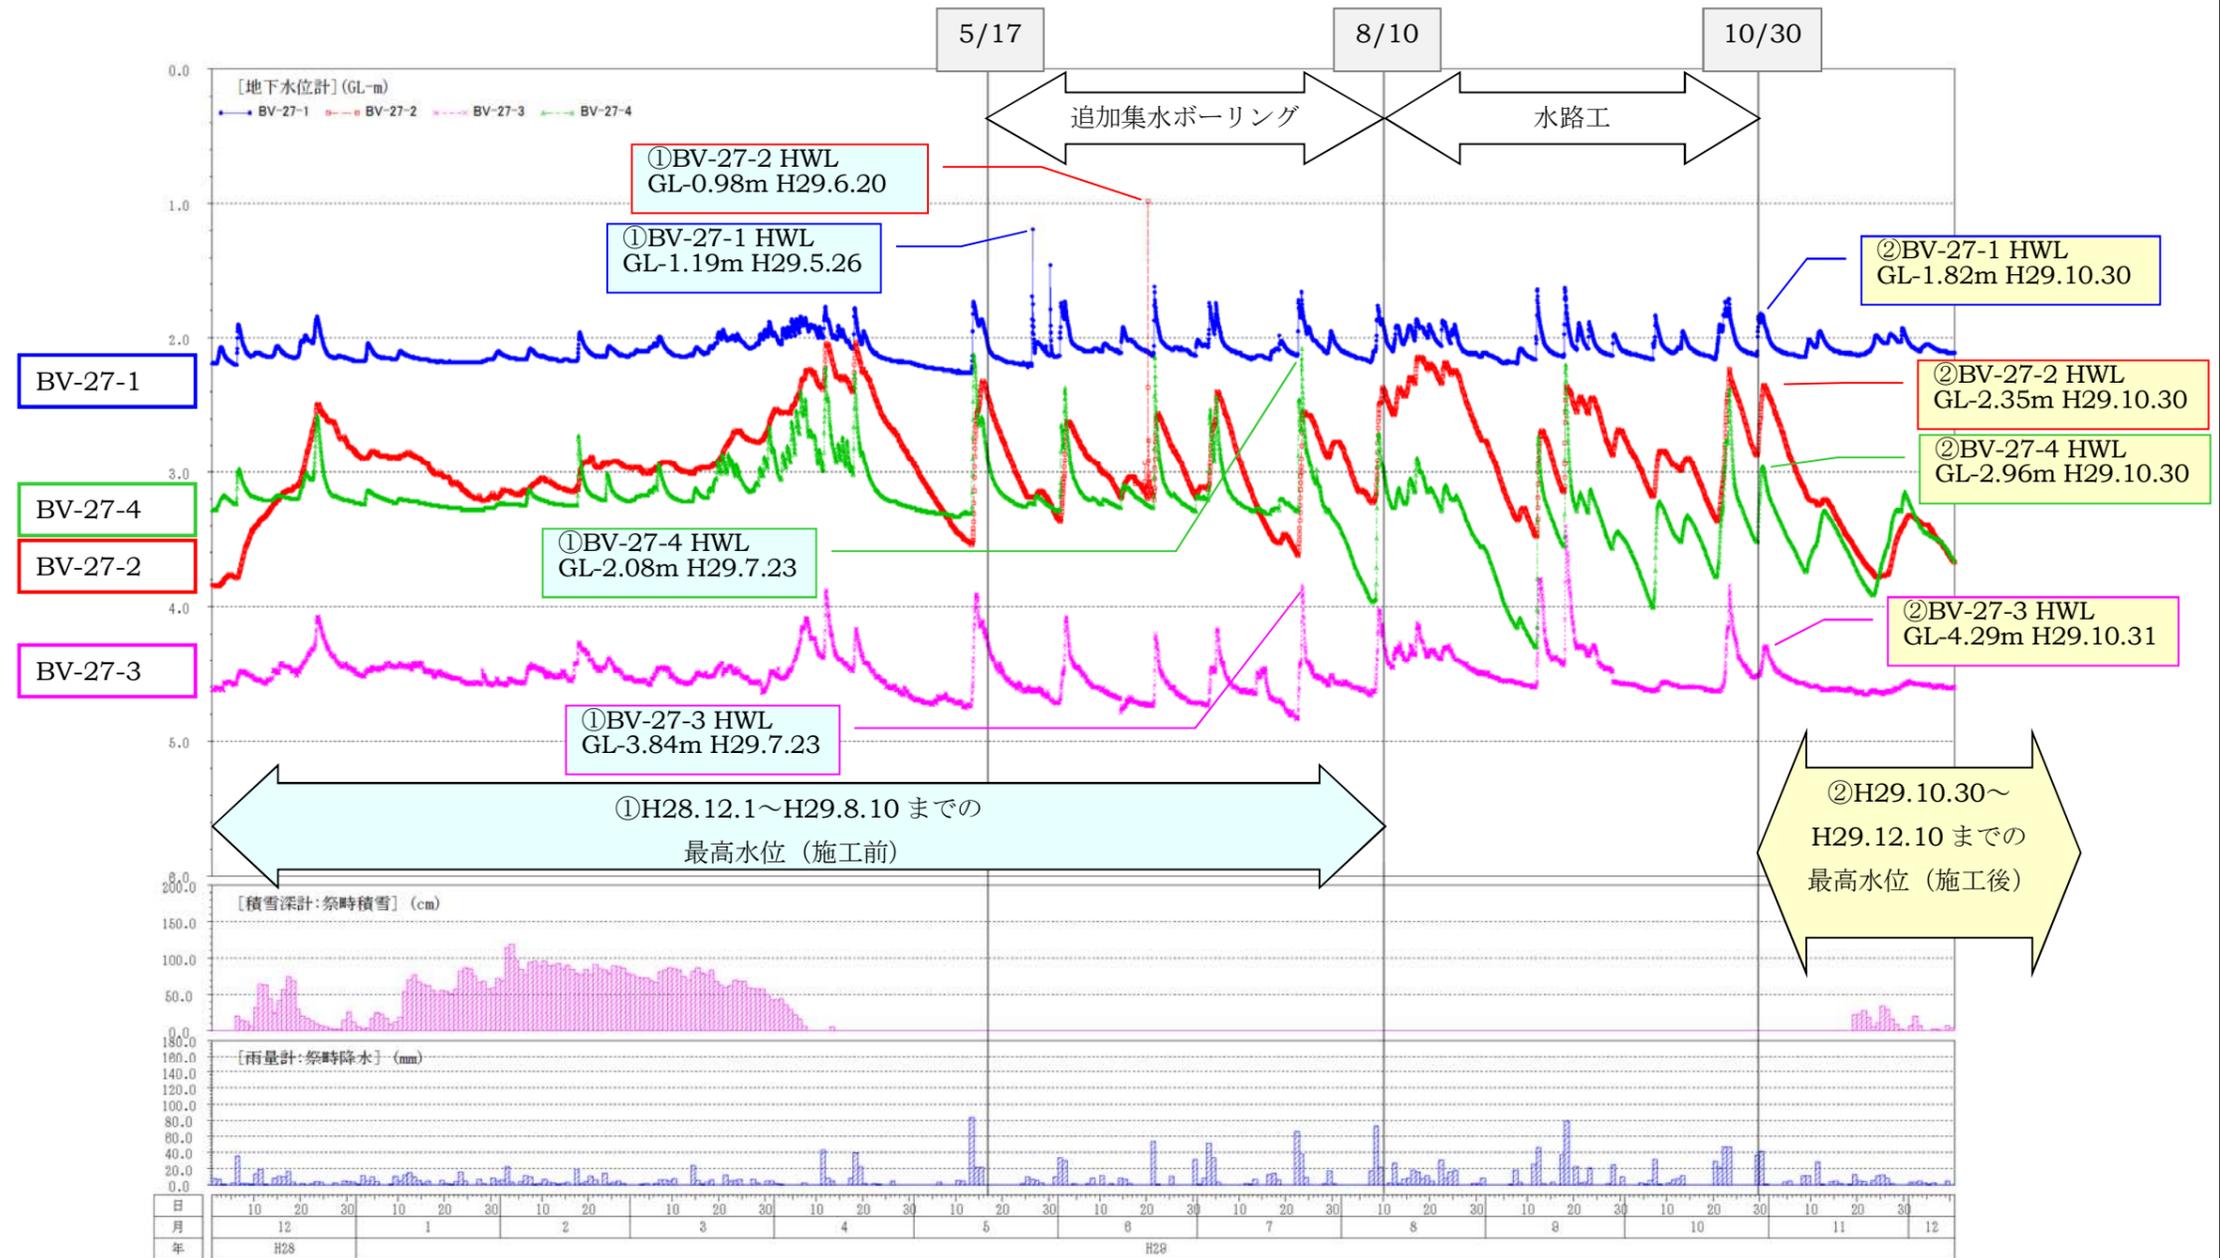
図 3.3 ニゴリ沢旧 I-2 ブロック地下水水位変動図

BV-27-1	BV-27-2	BV-27-3	BV-27-4
①計画水位PWL2	GL-m 2.67	2.79	2.91	1.99
②H29 施工後最高水位 (H29.10.30~H29.12.10)=	GL-m 1.82	2.35	4.29	2.96
計画との差 (①-②)	+0.85m	+0.44m	-1.38m	-0.97m
施工効果 (計画は1m低下を見込む)	-	-	1.38m 低下 効果あり	0.97m 低下 効果あり

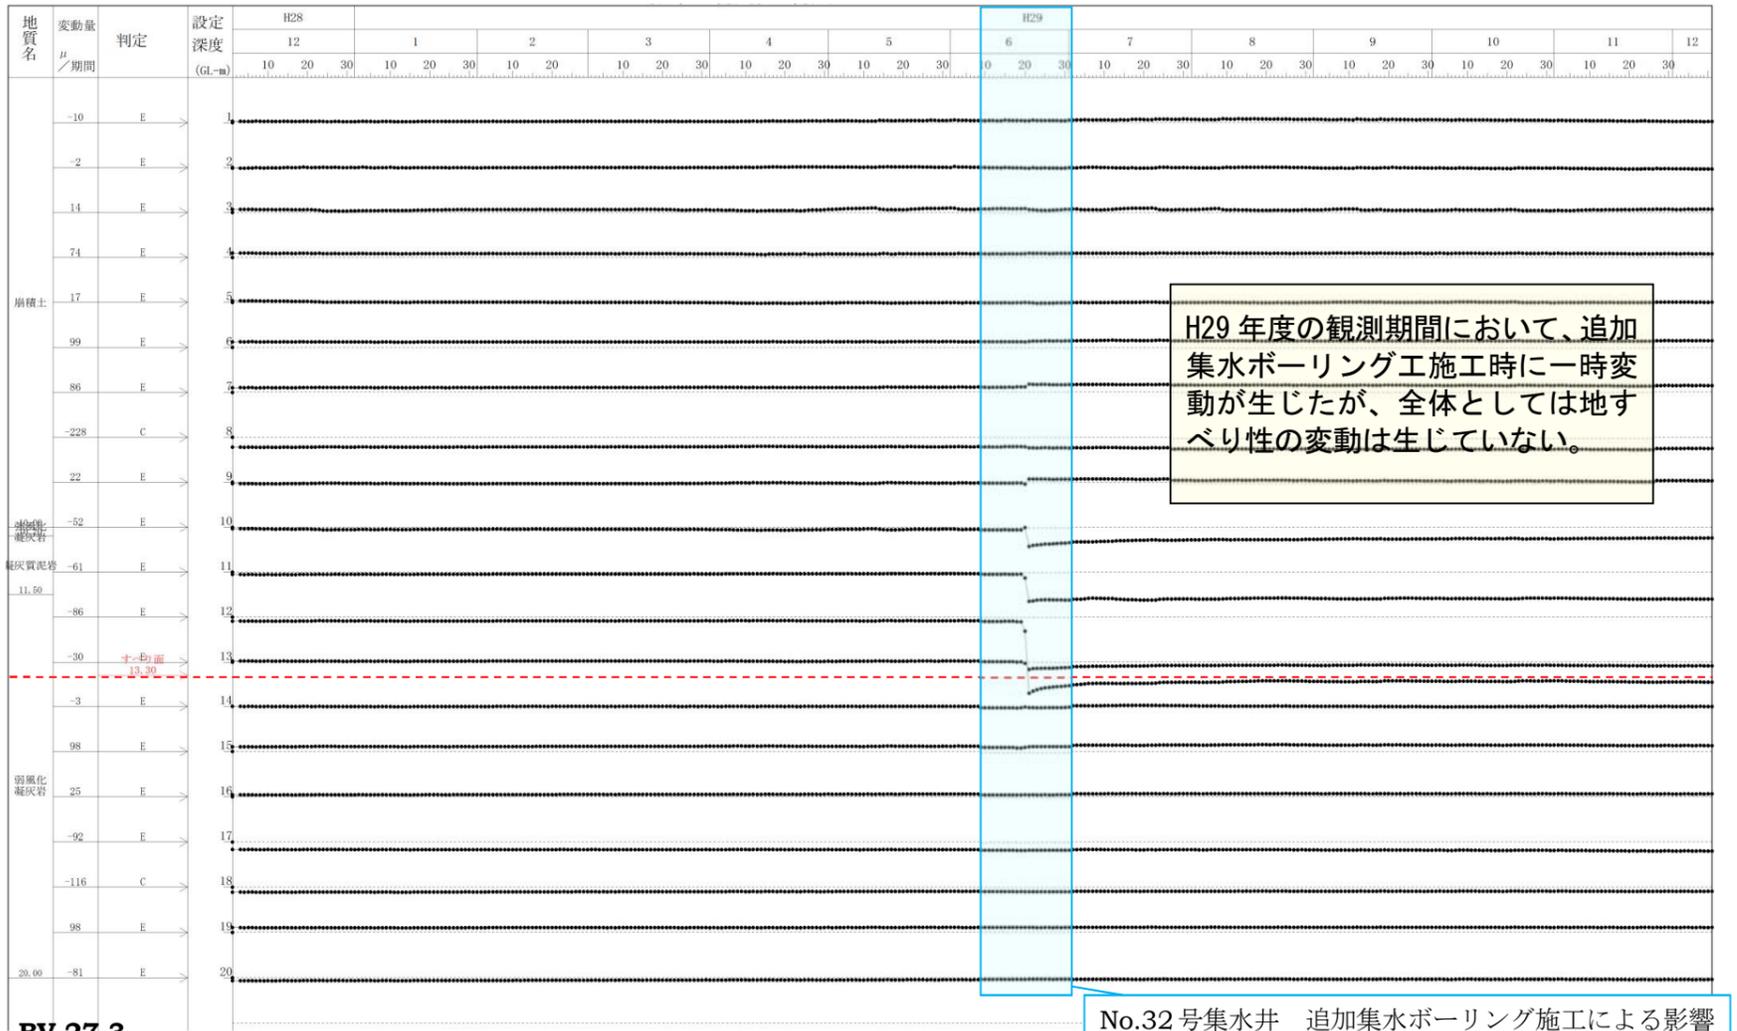
BV-27-2

- ・旧 I-2 ブロックの BV-27-1~BV-27-4 のパイプひずみ計観測の変動については、全ての観測孔において顕著な累積変動は見られない。
- ・すべり面深度付近でも地すべり性の変動は見られない。
- ・BV-27-1、BV-27-2、BV-27-4 において、一時的な変動が見られた。これは、No.31、No.32、No.34 号集水井の追加集水ボーリングの施工による影響と考えられる。  
(参考として、追加集水ボーリング工施工時に一時変動が生じた調査孔 (BV-27-2) 及び一時変動が生じなかった調査孔 (BV-27-3) を示す。)

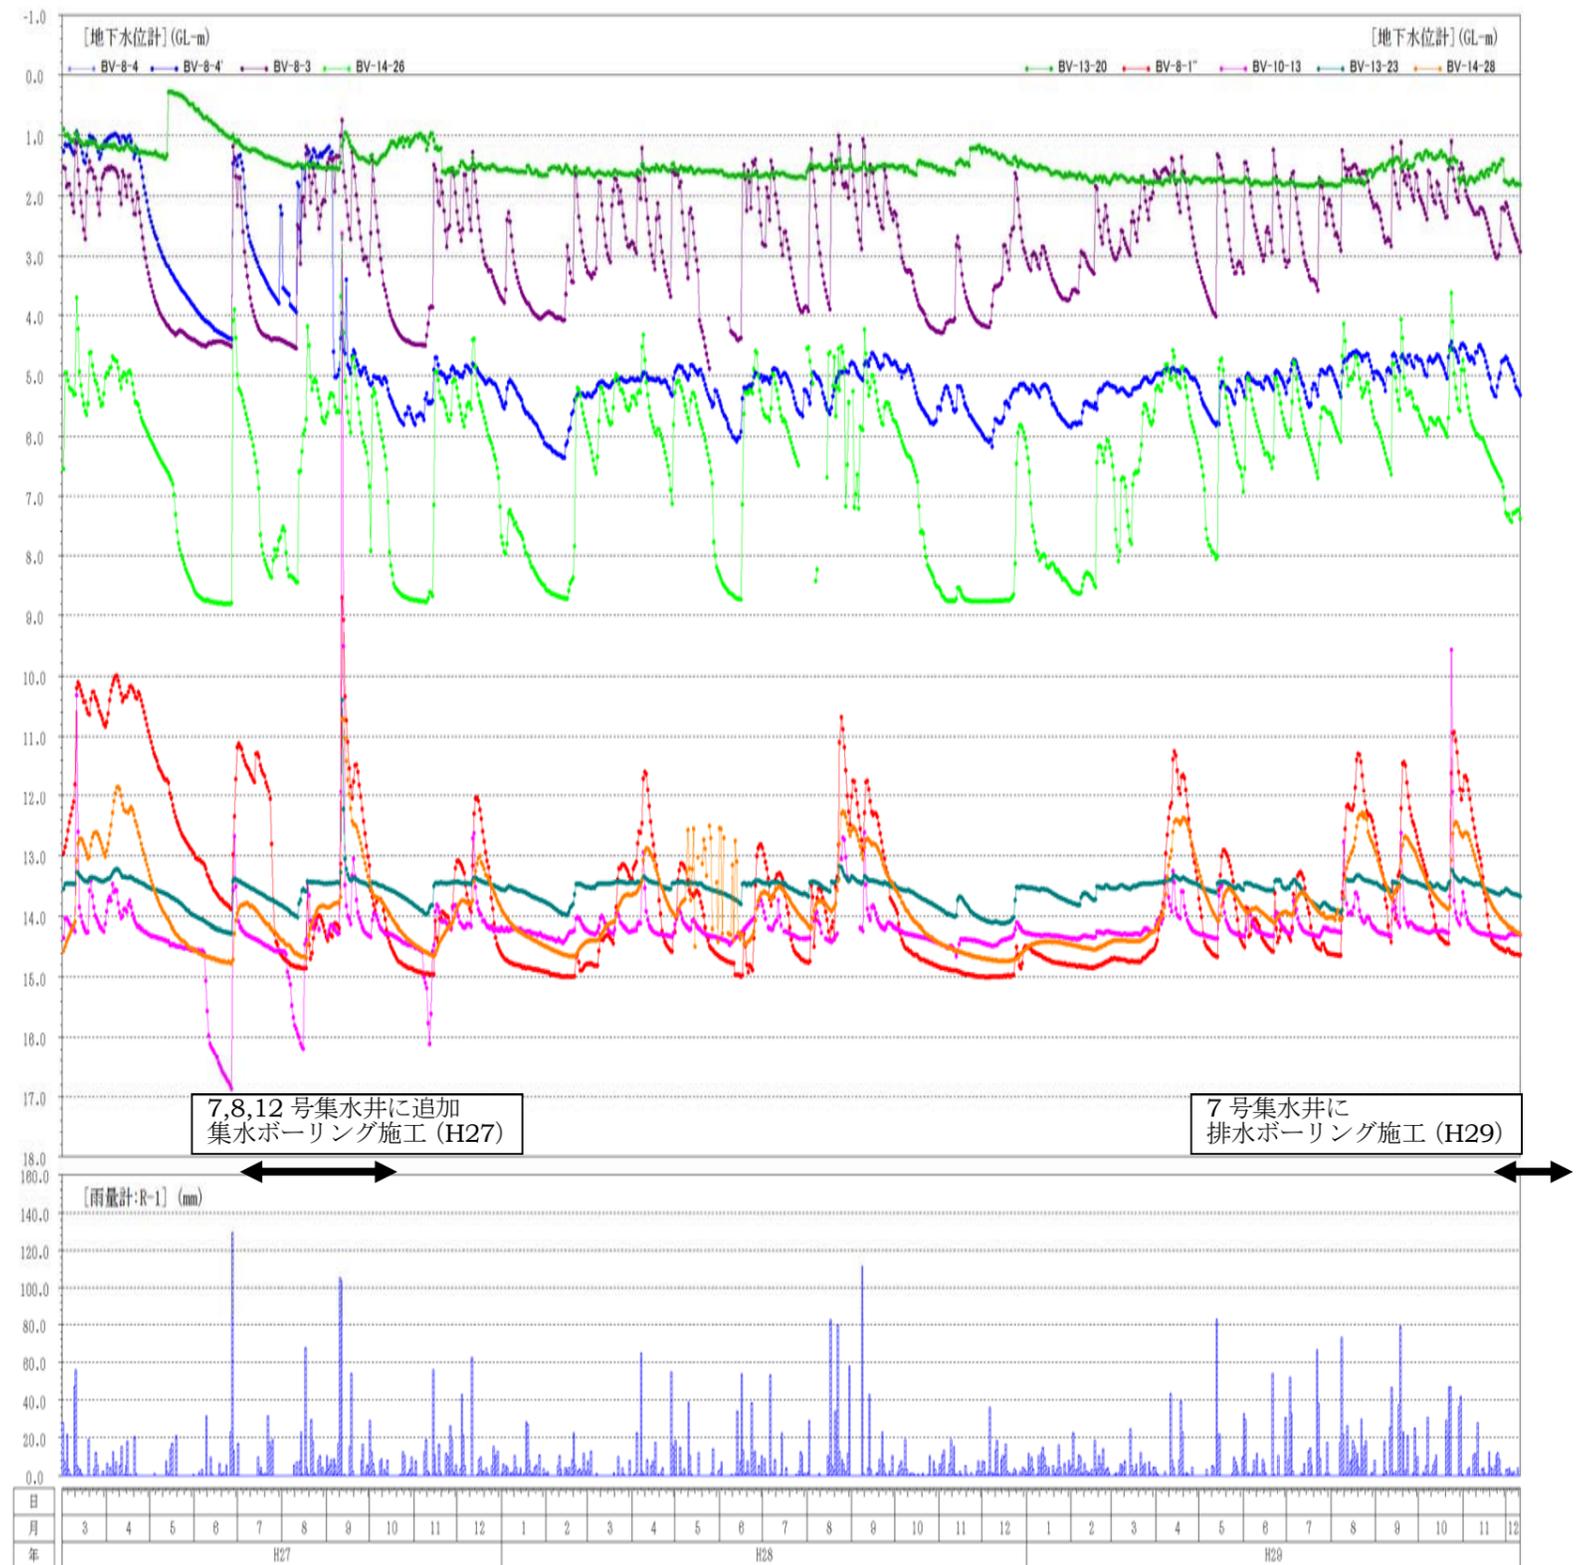
図 4.5 岡山 A-2 ブロック地下水位変動図

- ・ H29 年度は排水ボーリング工を H29.12.2～H30.1.10 に施工実施している。
- ・ BV-10-13 と BV-14-26 は H29 年度に H27 年度の追加集水ボーリング施工後における最高水位を観測している。
- ・ H27 年度に追加した集水ボーリングの効果が発現傾向にある。

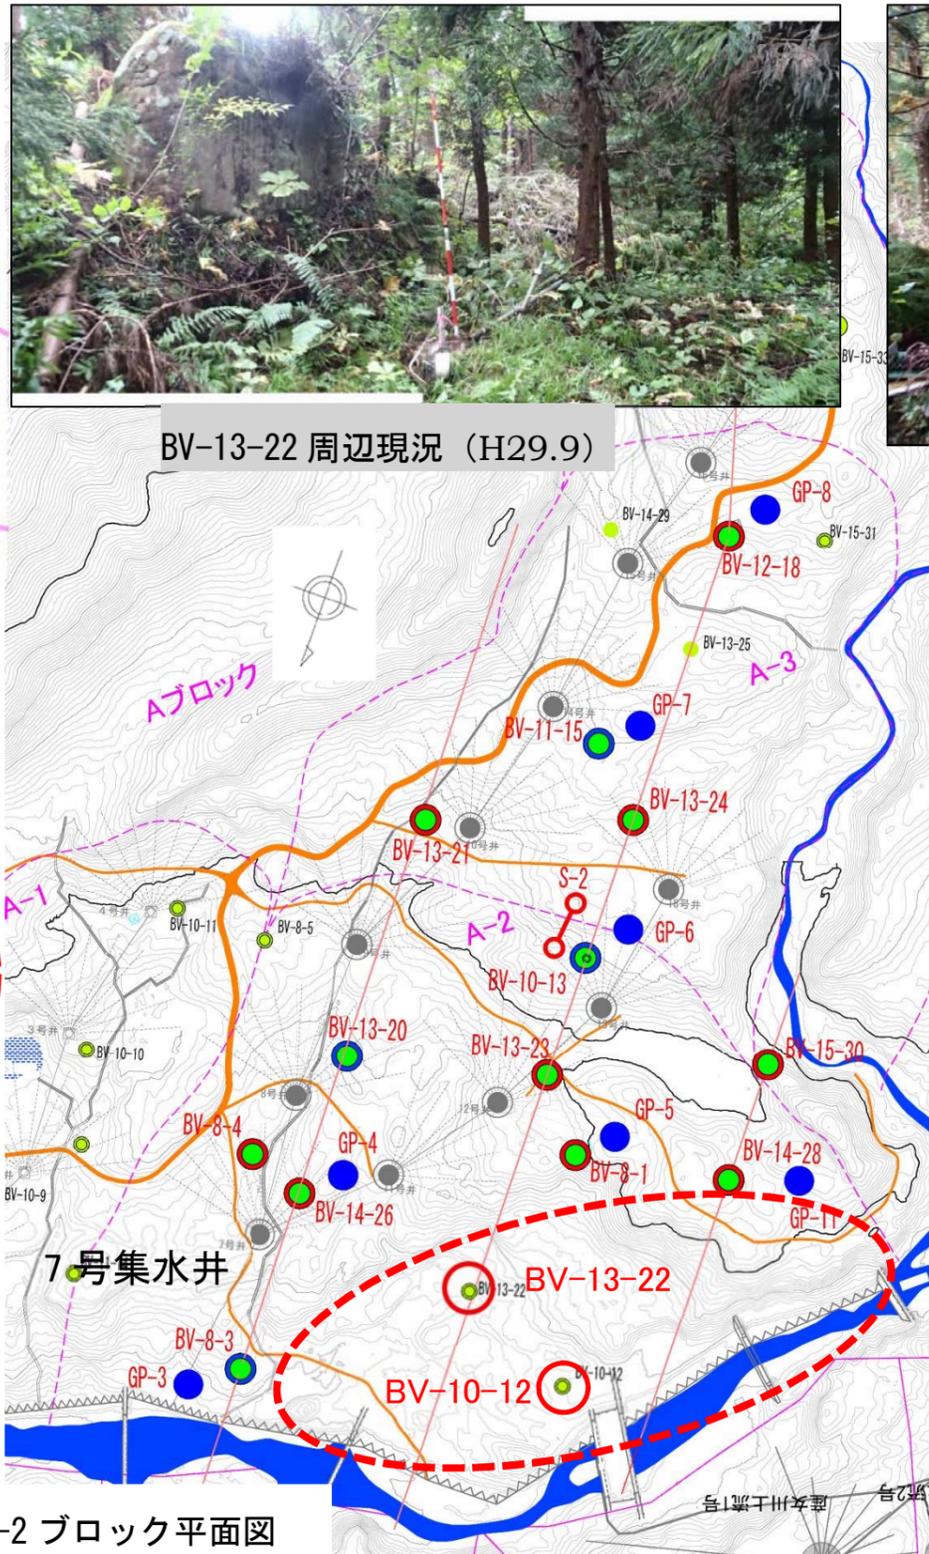
A-2 ブロック平面図

岡山 A-2~4 ブロックの末端付近はすべり面の深度が産女川の河床よりも低い。特に A-2 ブロック西側末端部の標高は河床から比高 10m 程度である。したがって排水ボーリング工の吐口の標高を確保しにくいので集水井工を配置していない。

したがってこの範囲は A-2 ブロックに配置された集水井工の施工効果が及びにくい範囲となる。

1 回目委員会において A-2 ブロック西側末端部の分離移動の可能性にふれた指摘があり、このため H29.9.28 に現地を踏査した。

踏査の結果、地表に地すべり滑動を示す変状は認められなかった。

西側末端部には平成 18 年度まで使用されていた BV-10-12, BV-13-22 号孔が残っている。

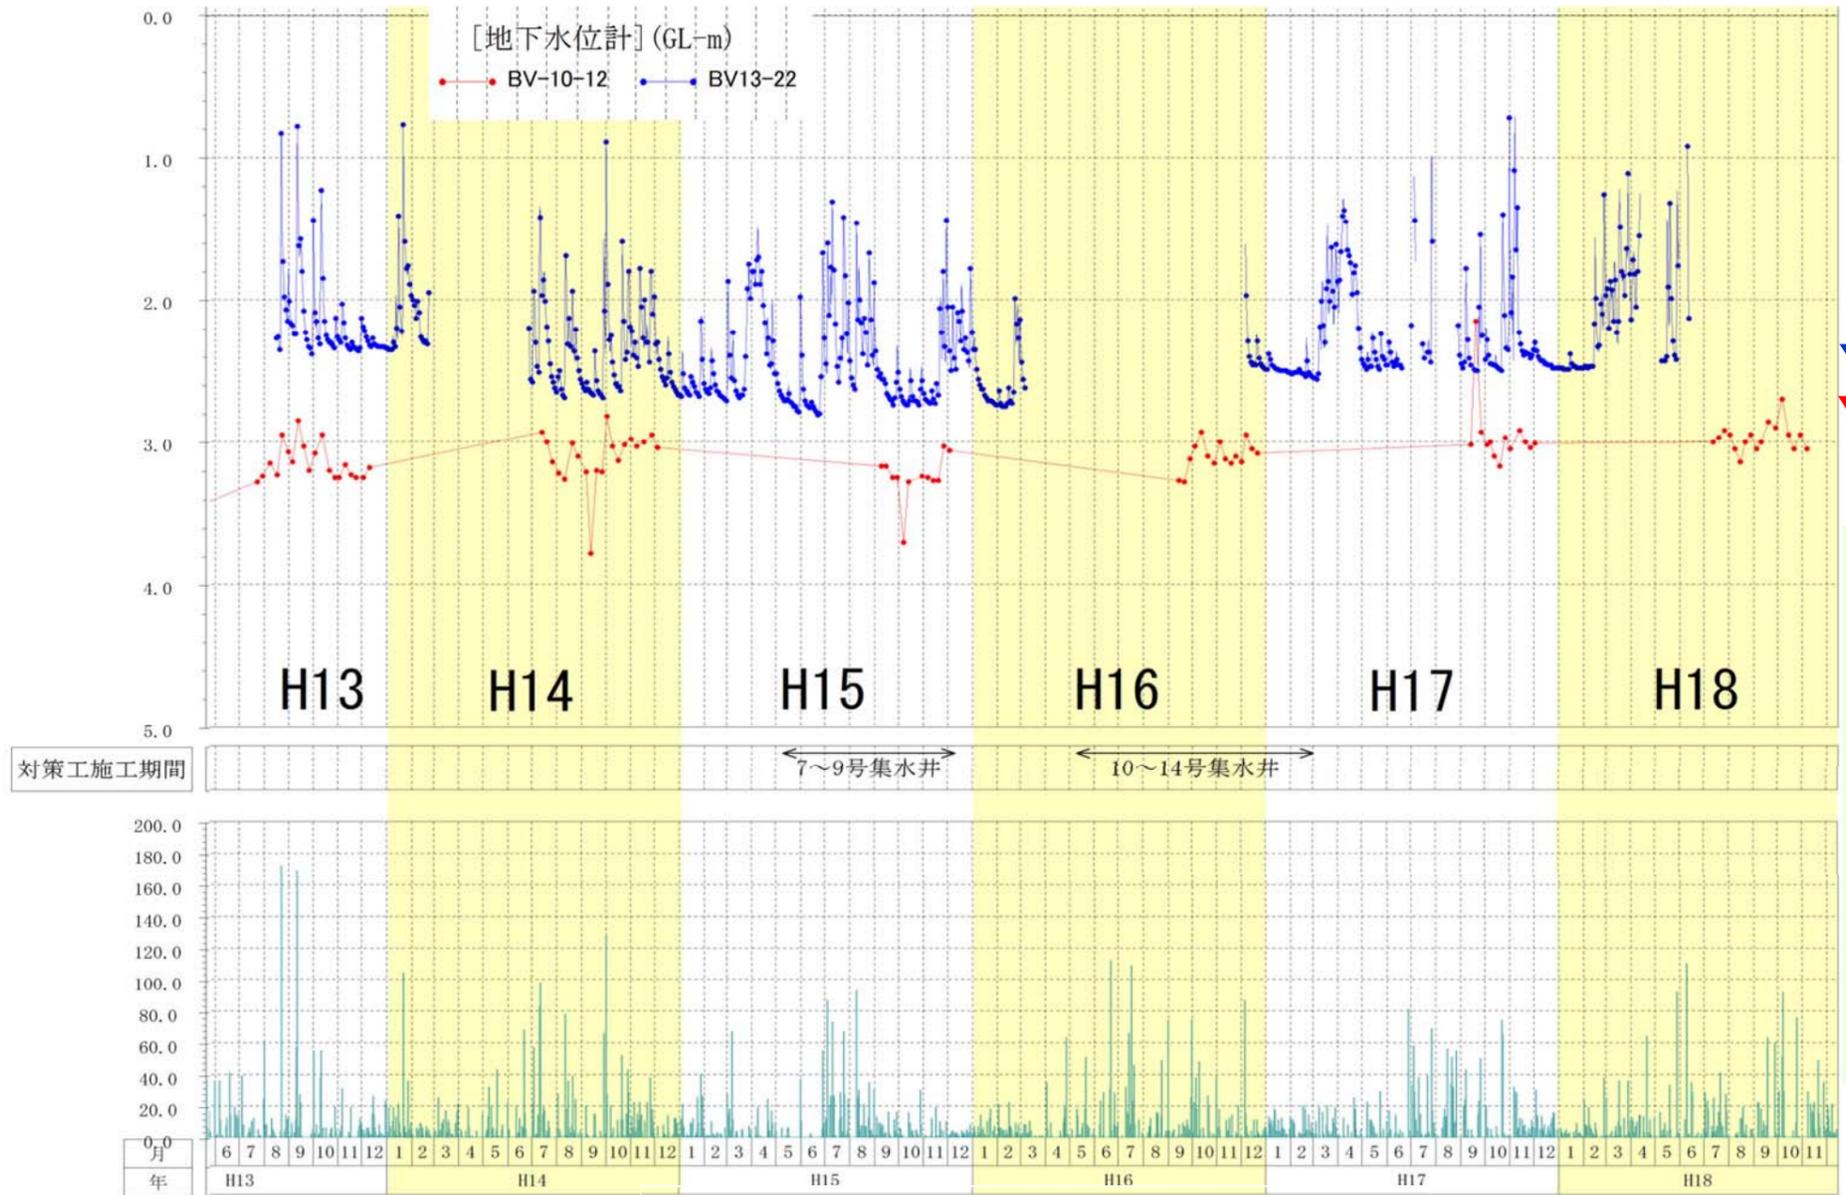
図 4.10 BV-10-12,13-22 号孔地下水位変動図 (経年)

▲ BV-13-22 (H29.9.28) GL-2.51  
 ▼ BV-10-12 (H29.9.28) GL-2.87

平成10年度から同18年度までの最高水位 (HWL)、最低水位 (LWL) は

- BV-10-12 号孔が HWL GL-2.15~3.47m、LWL GL-3.14~3.95m
- BV-13-22 号孔が HWL GL-0.64~1.31m、LWL GL-2.39~2.81m

であり、地表面近くの浅層に形成されていた。

今回の H29.9.28 調査で触針式水位計で地下水位を測定したところ

- BV-10-12 号孔は GL-2.87m
- BV-13-22 号孔では GL-2.51m であった。

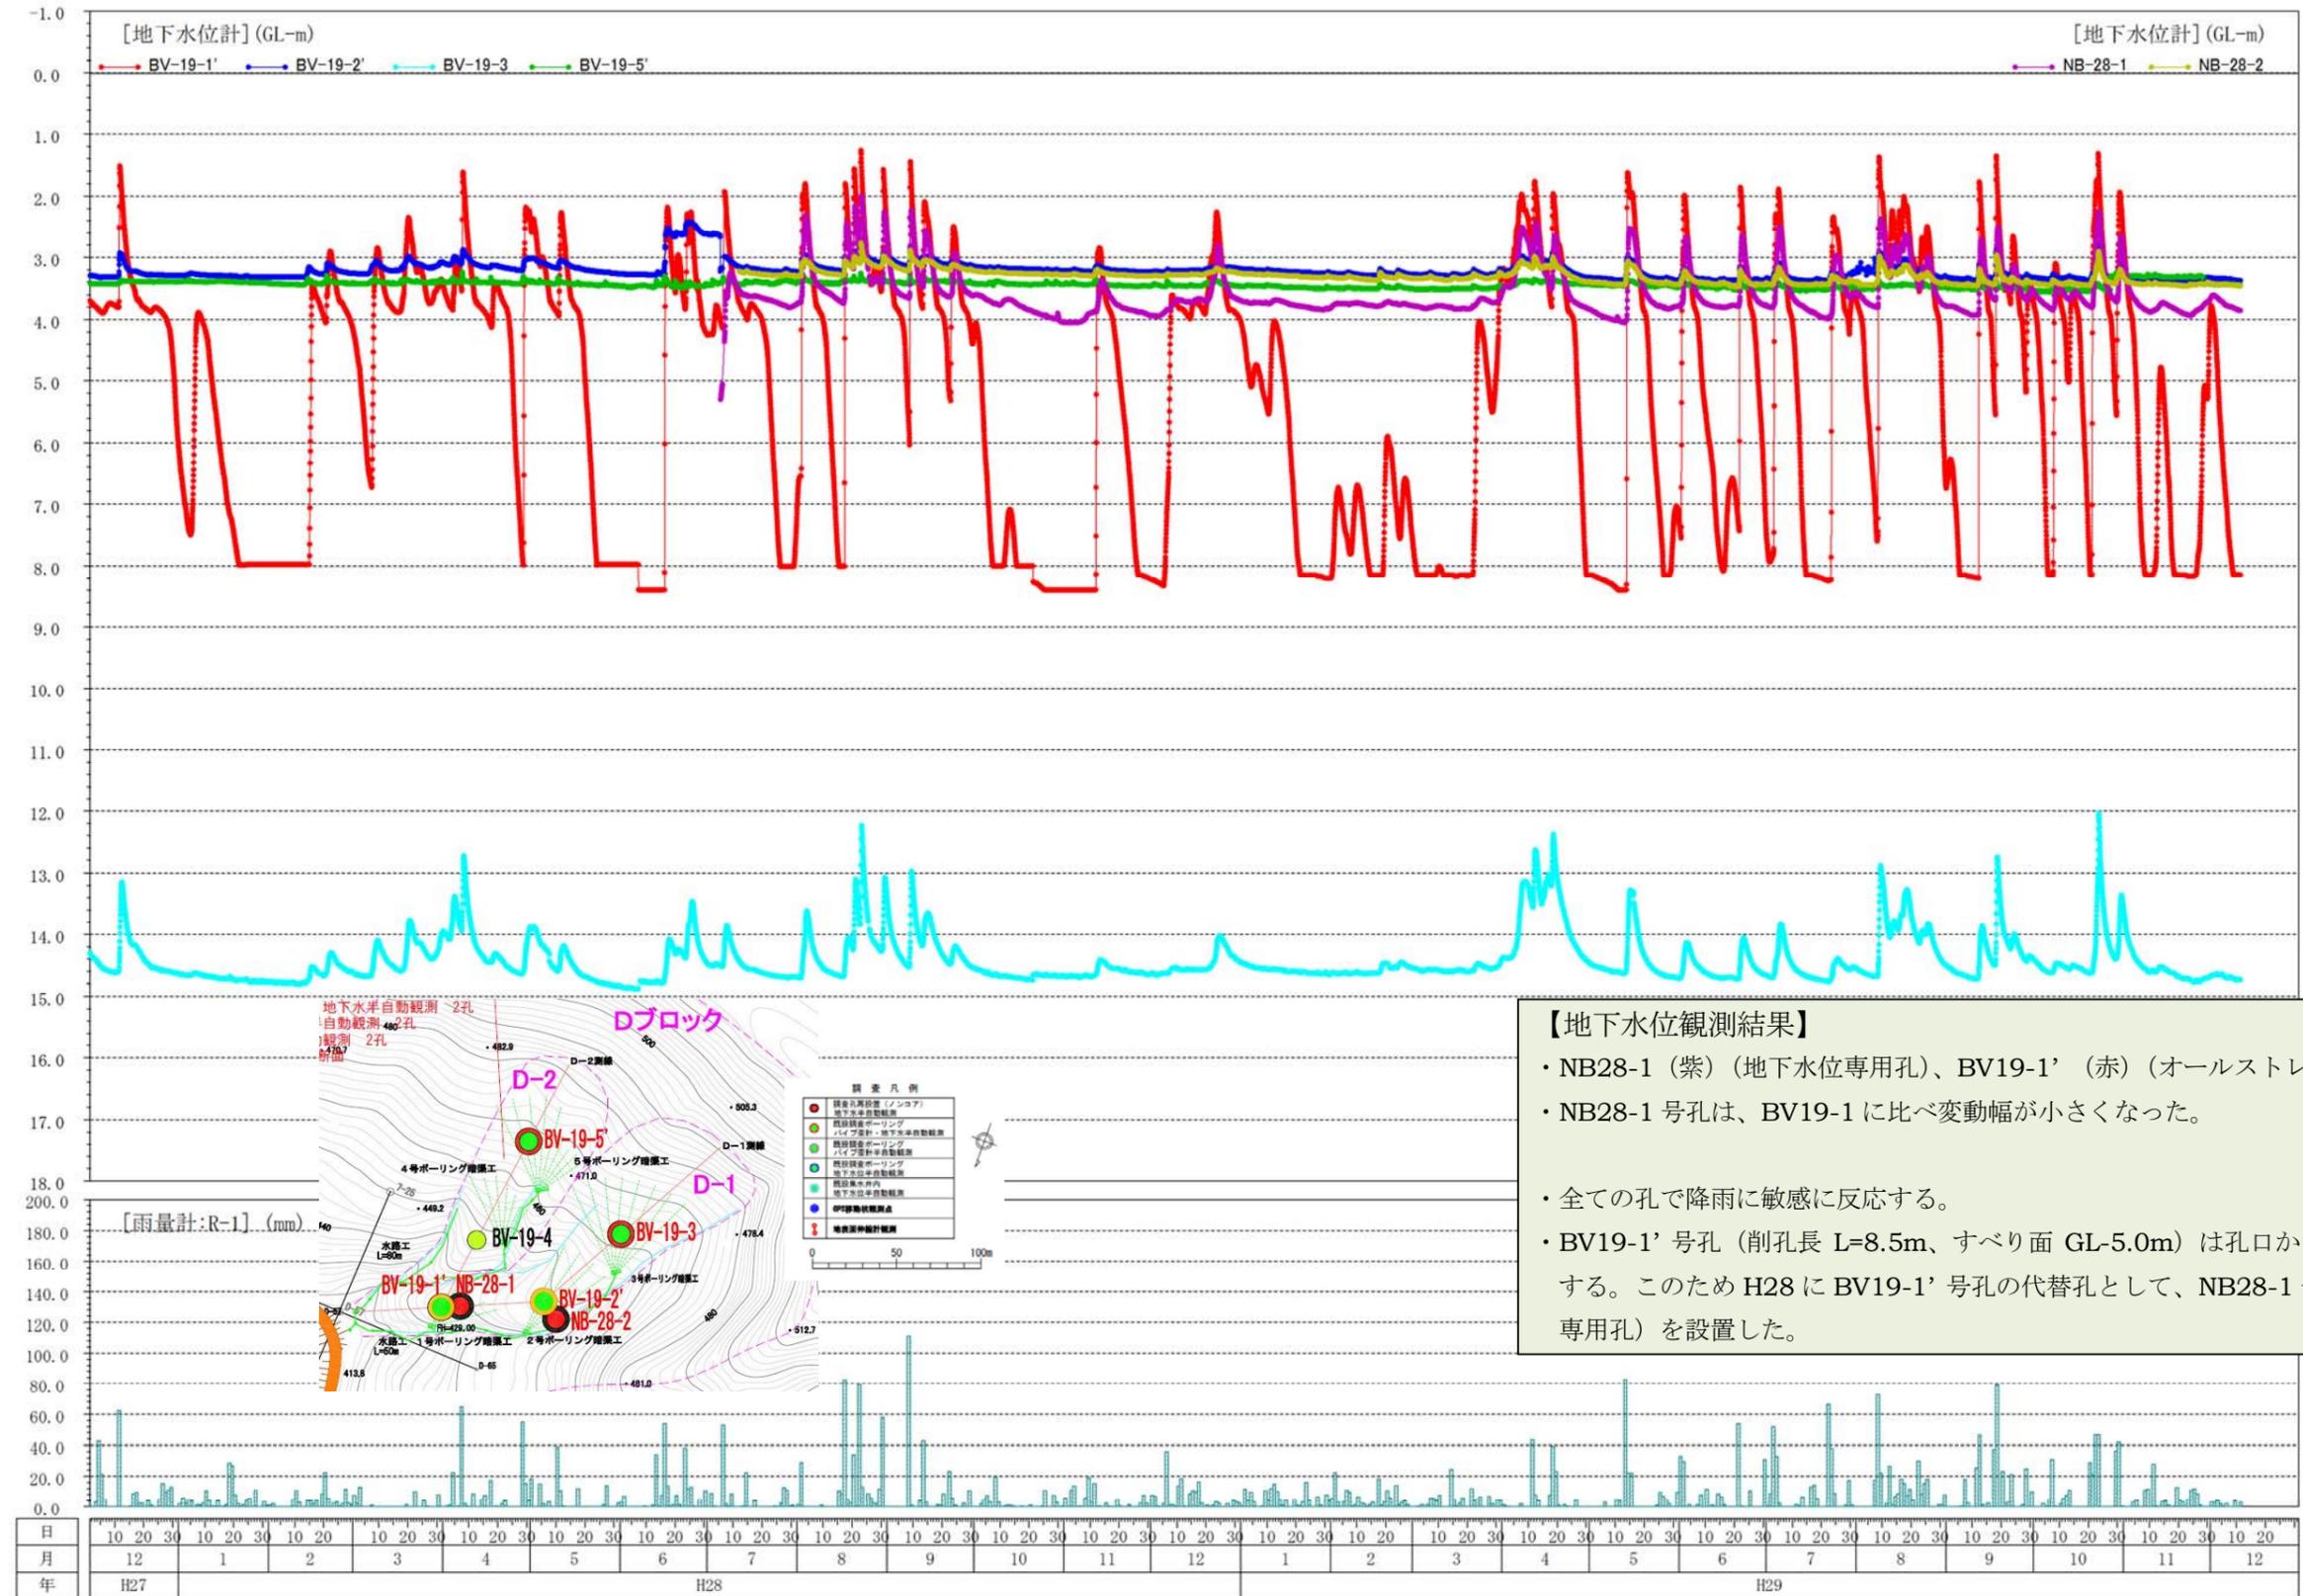
図 5.4 岡山 D-1 ブロック 地下水位変動図

- NB28-1 (紫) (地下水専用孔)、BV19-1' (赤) (オールストレーナー孔)。
- NB28-1号孔は、BV19-1'に比べ変動幅が小さくなった。
- 全ての孔で降雨に敏感に反応する。
- BV19-1'号孔 (削孔長 L=8.5m、すべり面 GL=-5.0m) は孔口から孔底まで変動する。このため H28 に BV19-1' 号孔の代替孔として、NB28-1 号孔 (地下水専用孔) を設置した。

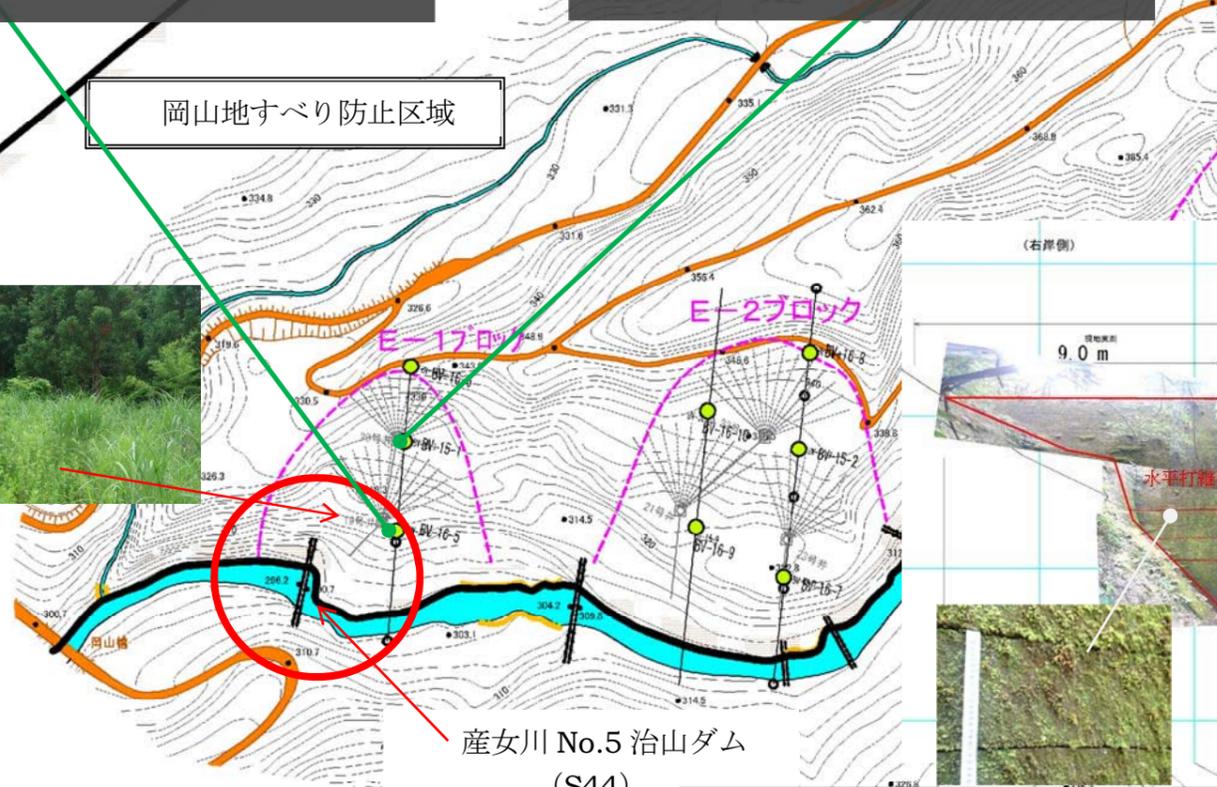
産女川 No.5 治山ダム (S44)

第1回委員会において以下の提言があった。  
「産女川 No.5 治山ダムの堤体に亀裂が入った原因としては平成 20 年度岩手・宮城内陸地震により堤体が揺さぶられたために発生したとする推察の他に、同地震で岡山 E-1 ブロックが地震動で再滑動して地すべり推力が加えられたために亀裂が発生した可能性も考えられることから、ブロック地内の対策施設の変状と地すべり性の変状の有無を再確認することが望ましい。」

以上のことから、産女川 No.5 治山ダムに生じている亀裂や水平打継目の開口分離は、平成 20 年、平成 23 年の大地震における地震動で堤体が揺さぶられたために発生したと推定する。

E-1 ブロックの地すべりは考慮せずに堤体のみを補修対象とする。

施設の延命措置のためには、堤体内部の空洞を通道として水や空気が流入出することによる堤体コンクリート成分の溶脱（化学的浸食、風化・老化）や、中性化の進行による堤体コンクリートの劣化を防ぐ必要がある。従って、開口部を塞ぐ工法を採用する。

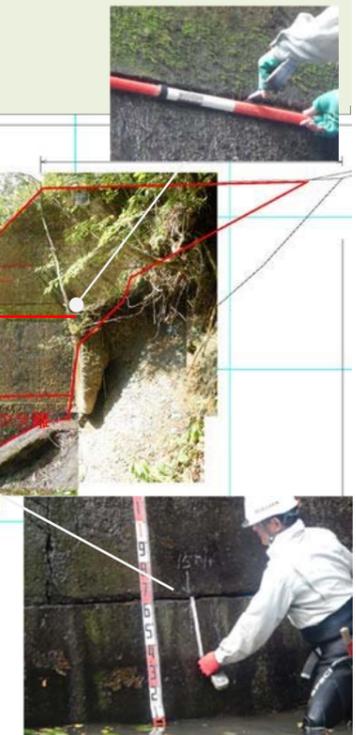
図 6.1 産女川 No.5 治山ダムおよび周辺対策工の現況

産女川 No. 5 治山ダム現況 (S44 施工) (H29.9 月撮影)

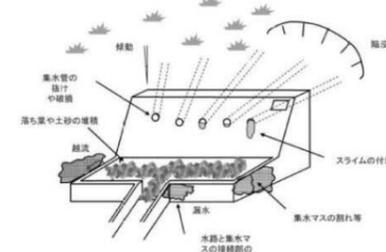
図 8 ボーリング暗渠工の目視点検項目

- ① 破損・変形 : 地すべり等の外力に伴う集水管の破損・変形の有無
- ② 閉塞・目詰まり: 地すべり等の外力やスケール・スライムの付着による閉塞・目詰まり発生の有無
