2-3 「銅山川地区民有林直轄地すべり防止事業」の全体計画変更経緯

2-3-1 全体計画変更に至った事象

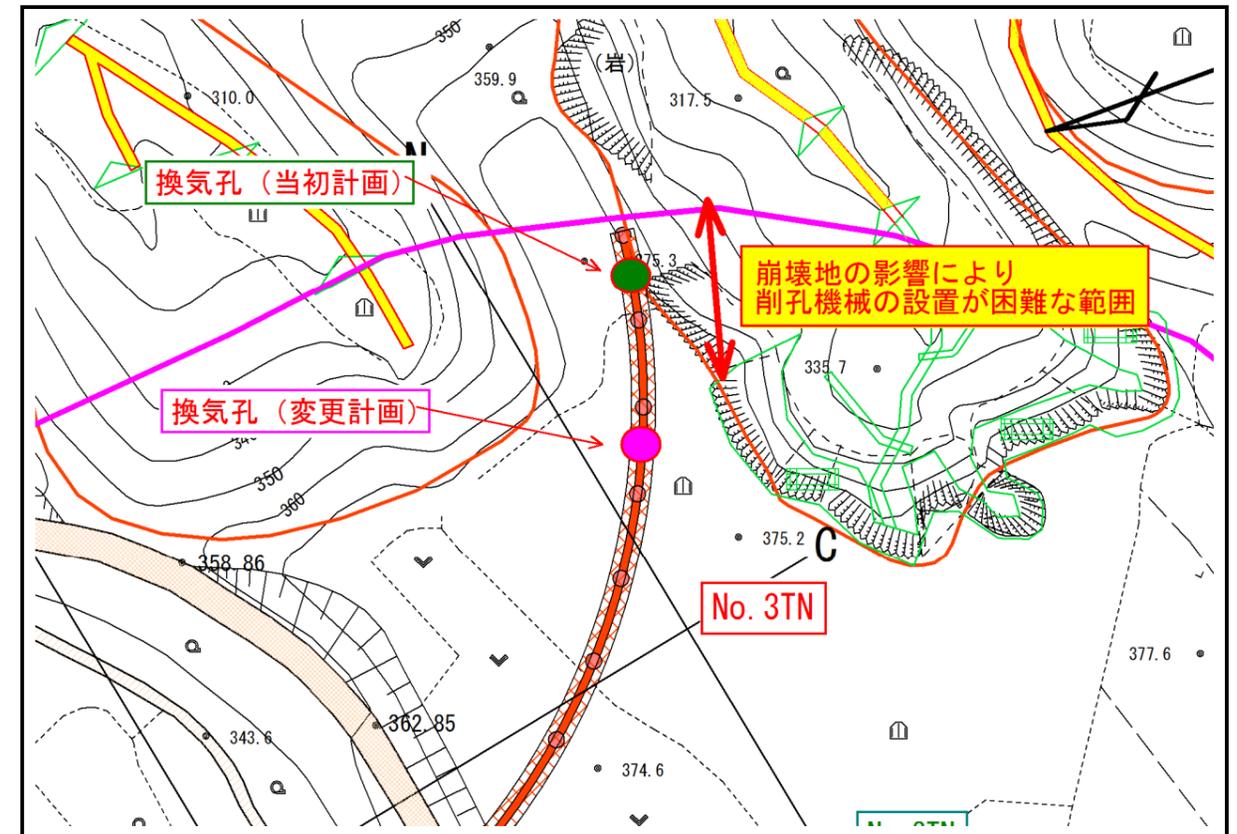
図 23 「No.3 排水トンネル工」変更計画平面図

ただし、平成 27 年春期の施工開始時に隣接する崩壊地の影響により、“安全に削孔機械を設置することが困難な状況”が報告された。

この状況を受けて、関係者による現地協議を実施し、以下の事項が決定された。

- ・換気孔の施工可能な位置まで移動させる
- ・換気孔位置に合致したトンネル開削（延長）計画とする
- ・トンネル開削計画に合致した「落込みボーリング工」計画とする

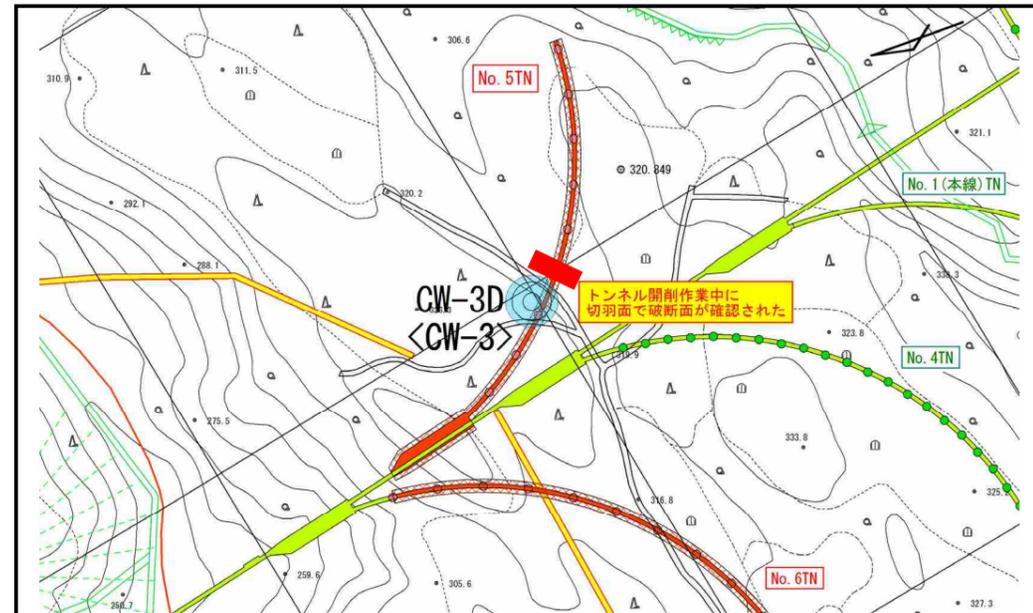
図 24 「No.5 排水トンネル工」計画平面図

平成 27 年 12 月上旬に、「No.5 排水トンネル工」開削作業中の切羽面において“破断面”が確認された。場所は、既存調査孔“CW-3”付近である。

以上の状況を受けて、関係者による現地協議を実施し、既存資料整理と追加調査実施を決定した。

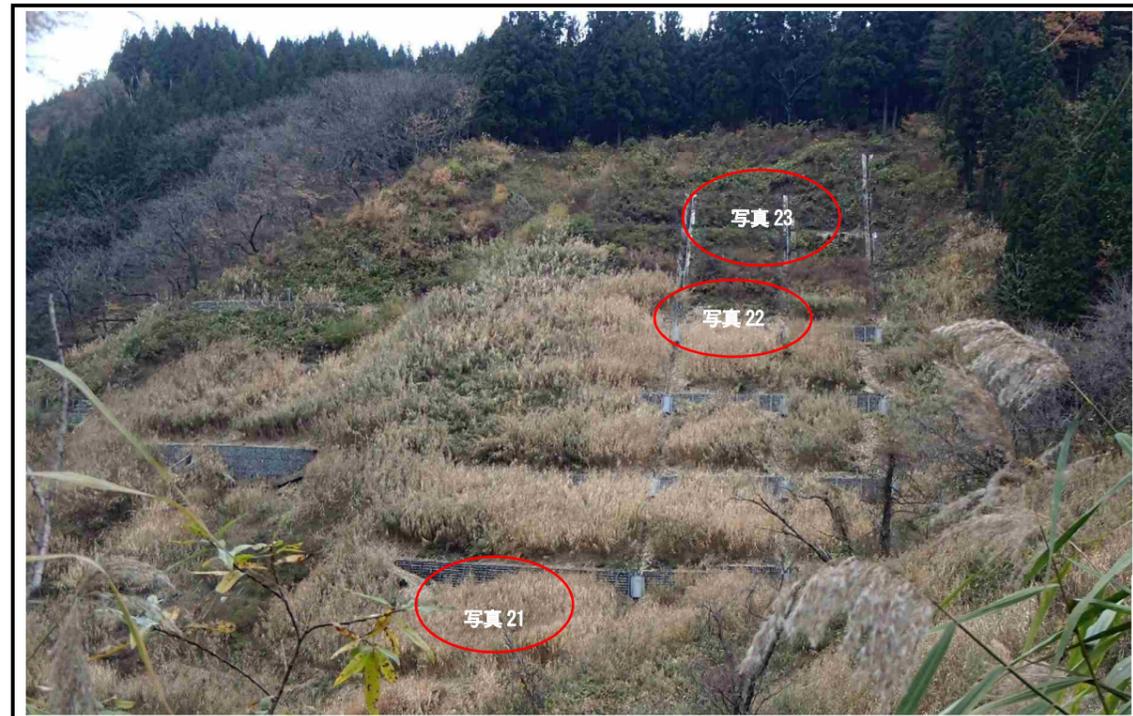
“MI-S08 ブロック”は、<斜面下部><斜面上部>に大別される。

写真 20 MI-S08 ブロック全景

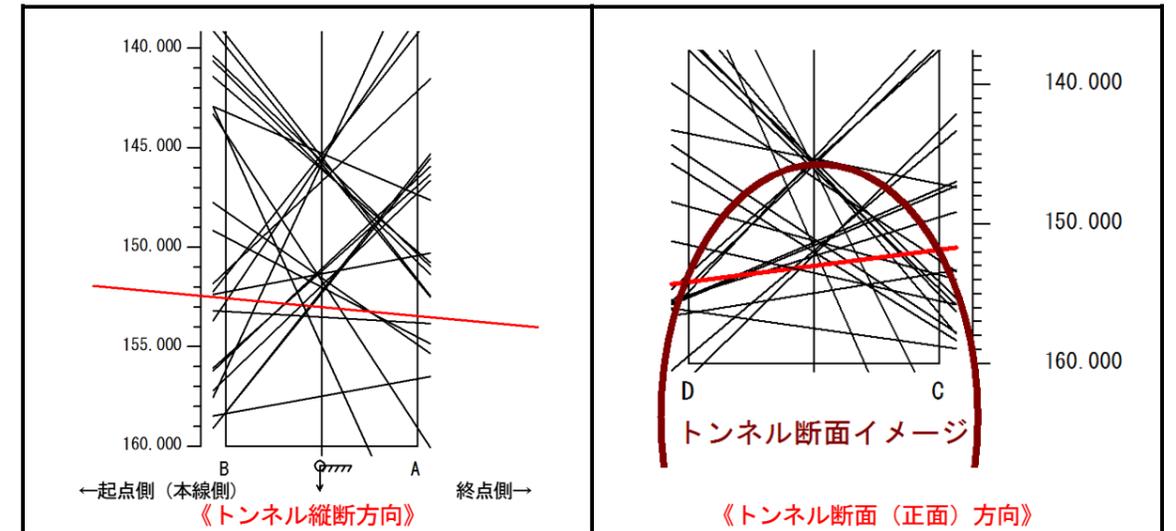
図 31 孔内亀裂分布図<TN27-1：GL-140m~160m>

調査実施前想定すべり面深度（GL-143m 付近）および調査実施後すべり面深度（GL-153.0m）の亀裂分布および亀裂方向は、図 31<左図>のとおりである。なお、傾斜図は、“B→A 方向：トンネル縦断方向（TN27-1→TN27-3 方向）”に図示している。

これによると、周辺のすべり面傾斜方向と合致する**“緩い右下がり勾配”を示す亀裂は GL-153m 付近のみで確認**され

ており、前記の「調査ボーリング」結果と照合される。

また、同じ亀裂分布（傾斜方向）を 90°回転させて“トンネル切羽断面：正面”のイメージとして表示すると図 31<右図>のとおりとなる。発現高さは若干異なるものの、現地切羽面で確認された“破断面”の傾斜方向（向かって左側落ち傾斜）と照合することができる。

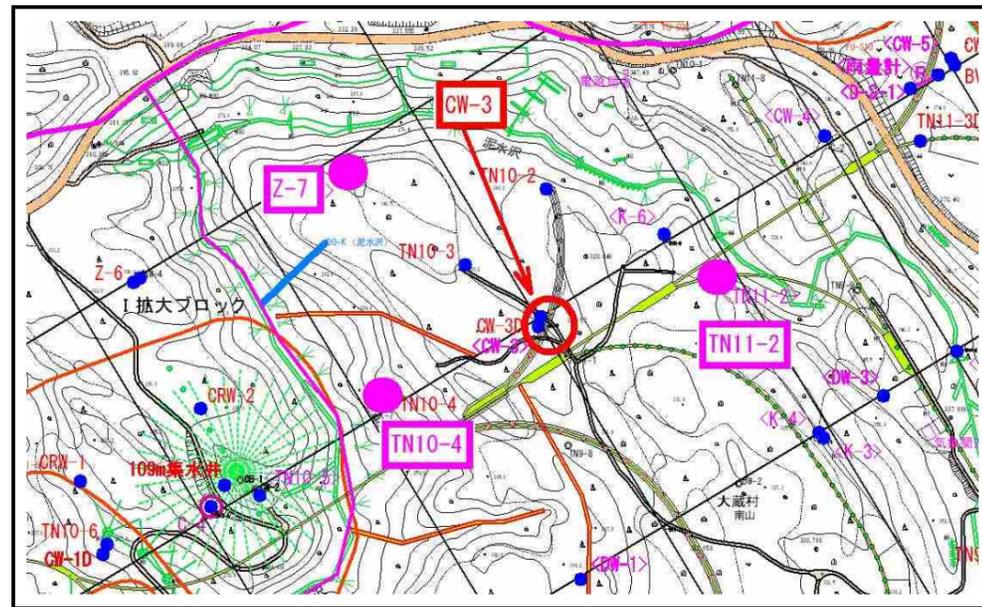
図 33 CW-3 孔すべり面深度：検証孔位置図

No. 5 排水トンネル工で発生した事象は、トンネル計画上で過去に実施した“CW-3 号孔”の調査ボーリング結果の見誤りを主要因としている。“CW-3 号孔”は、トンネル計画上で実施しているが“地すべり活動（すべり面確認）”に関する調査を目的として実施したことから、トンネル計画位置（深さ）まで掘削せずに“すべり面に近似される地質”を確認した後に作業を完了している。

“CW-3 号孔”掘削時の作業管理としては、周辺の既存調査孔で H8～H12 年度の地すべり活動を動態計器観測（パイプ歪計等）により変動確認した箇所（すなわちすべり面確定調査孔）との照合（すべり面等高線図の作成による検証）を実施したうえで実施した（掘止め判断）。すべり面確定調査孔は、“TN10-4 号孔”“TN11-2 号孔”“Z7 号孔”であり、その 3 点で作成したすべり面等高線図と“CW-3 号孔”での想定すべり面深度は照合された。

今回の問題点としては、比較的堅硬な泥岩内に形成しているすべり面であることから、ある程度直線的な分布をしていることが想定されていたため“すべり面等高線図等による検証”を実施してきたが、実際には局部的な不陸形状となっていることがあらためて確認された事象である。質疑(1)はこの点を重視して、再度過去データの検証を実施することの指摘を受けた。

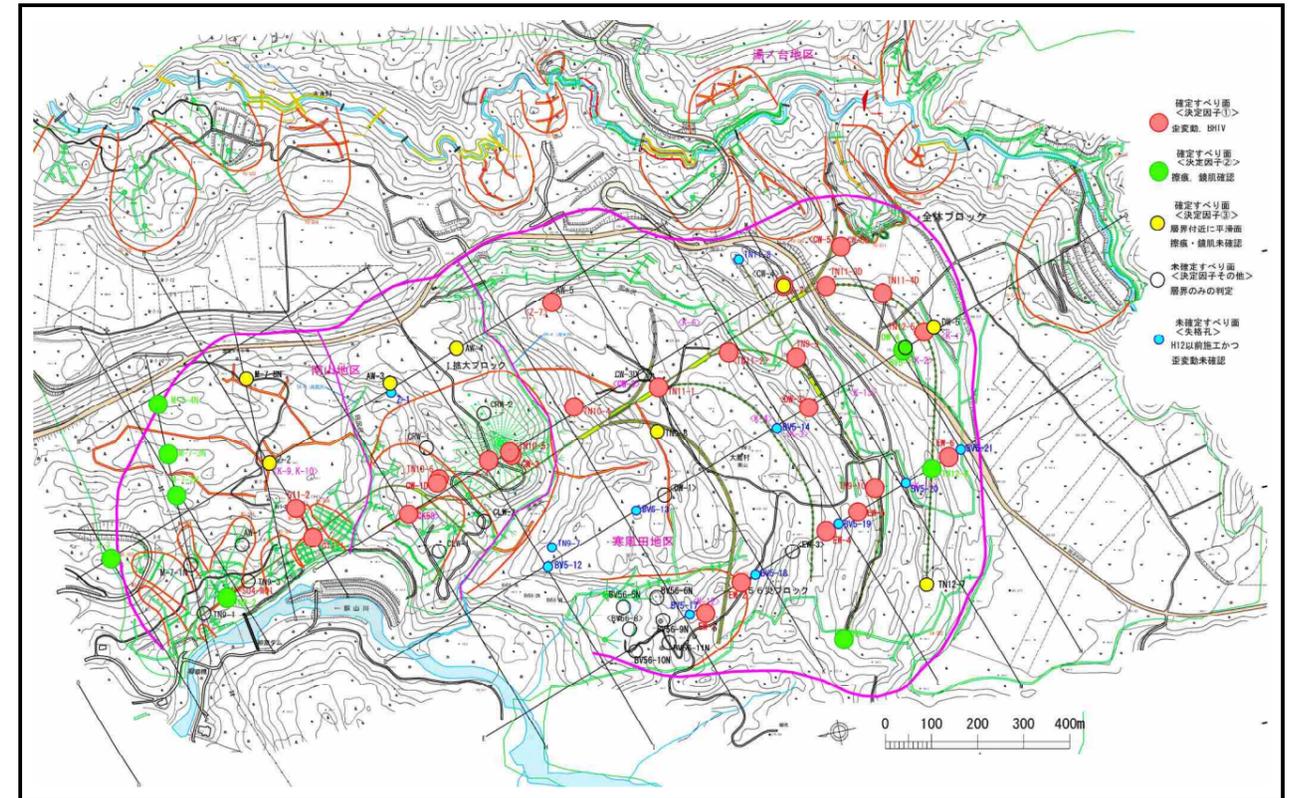
図 34 既存調査孔検証結果図<S=1/13,000>

既存調査孔のすべり面決定因子別分布状況を平面的に展開しすべり面決定の確証度を精査することで、地すべり三次元モデルの精度を確認した（精査結果：図 34）。

以上より、確証度の高い“確定すべり面＜決定因子①＞”～“確定すべり面＜決定因子③＞”が総体的に地すべりブロックを網羅していることから、**地すべり三次元モデルの精度は概ね確保されており、安定解析結果への影響は小さい**と判断する。ただし、「寒風田地区」周辺に関しては、確証度の高い調査孔が少なく、また既存調査孔の掘削年度も古い状況であることから、最新のボーリング技術によるコア確認と BHTV 調査による追認を実施することが望まれる。

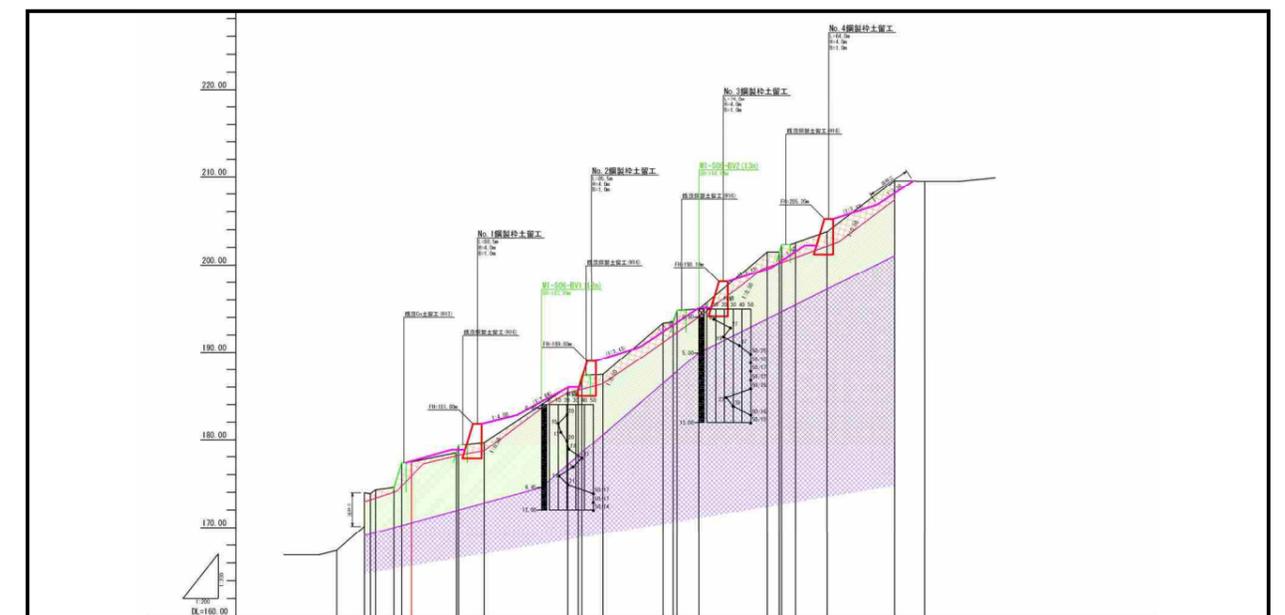
図 38 MI-S06 (G) <B3 測線>断面図<S=1/800>

図 38 は平成 28 年度に実施した「調査ボーリング」結果による地質区分であり、「土留工」の地耐力としては“風化岩層：黄緑色”で満足する。なお、斜面下部の“MI-S06-BV1”においては、全体ブロックの基岩層（不動層）まで確認しているが目的が異なっていたことから計器は未設置である。斜面上部の“MI-S06-BV2”においては、“弱風化層：紫色”を確認しているものの層内でのN値の落ち込みも確認されており、また想定すべり面深度よりも浅部で掘削を完了している。

以上より、斜面中腹部および斜面上部での地質状況確認（+動態計器設置）を計画する。図 39 に“B3 測線”での想定すべり面と「調査ボーリング」計画を示した。これによれば、“斜面中腹部：25m 程度、斜面上部：40m 程度”の掘削数量となる。なお、万が一地中深部での変動が認められた場合には早急に地すべり解析を実施する必要があることから、断面上で複数箇所を実施する計画とする。

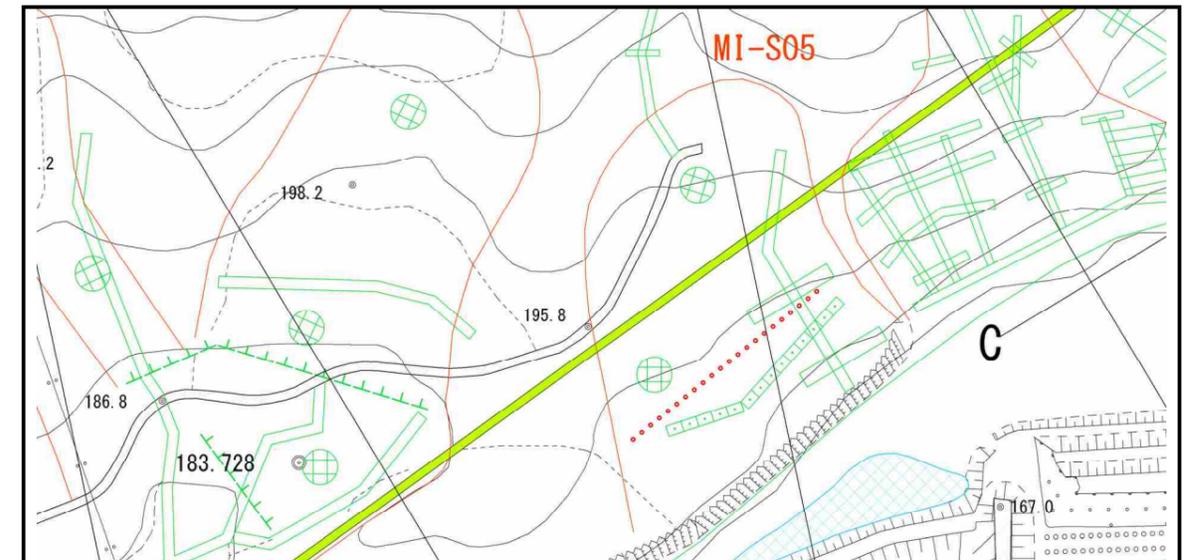
図 53 “MI-S05 ブロック (Fブロック)”追加対策工計画図<S=1/2,0000>

“MI-S05 ブロック (Fブロック)”は、平成 25 年度事業で実施した「既設アンカー工健全度調査」において全アンカーが不健全な状態(リフトオフ試験により荷重が確認されない状態)が確認されたことから、既存アンカー工の代替として「鋼管杭工」の導入による安定化を図る計画を立案した。平成 28 年度事業において安定解析の再実施による既設「アンカー工」の負担力を試算し、同等の負担力に対応した「鋼管杭工」を計画した。なお、地形条件および経済性において、「アンカー工」の再設置よりも「鋼管杭工」の新規導入のほうが優位であった。

- ・鋼管杭工

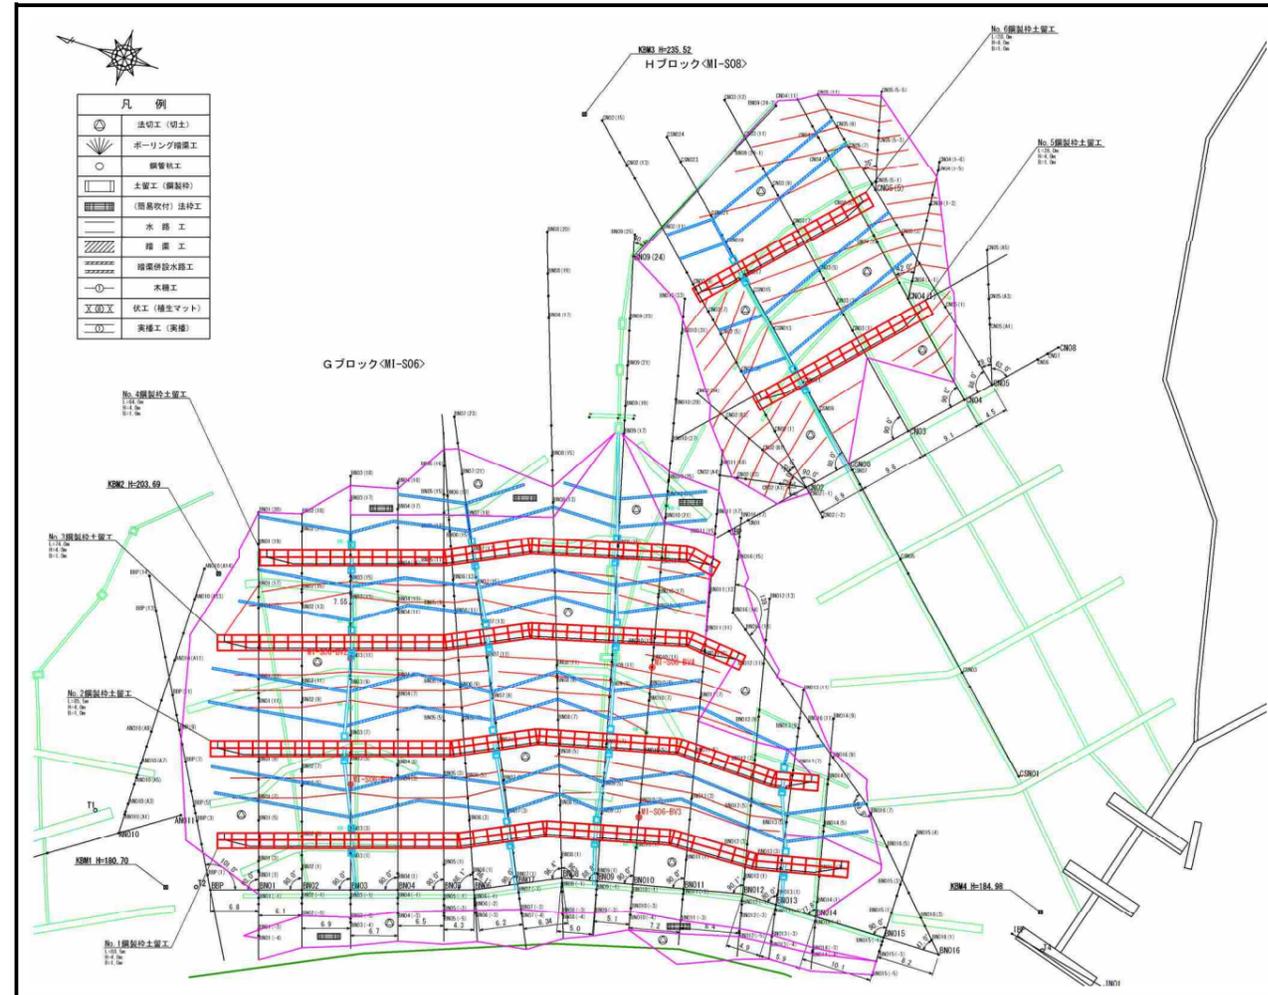
図 54 “MI-S06 ブロック (G)” “MI-S08 ブロック (H)” 追加対策工計画図<S=1/1,000>

“MI-S06 ブロック (Gブロック)” および “MI-S08 ブロック (Hブロック)” は、山腹工の導入による安定化を図る計画を立案した。

- ・土留工：6 基
- ・水路工
- ・暗渠工
- ・法枠工

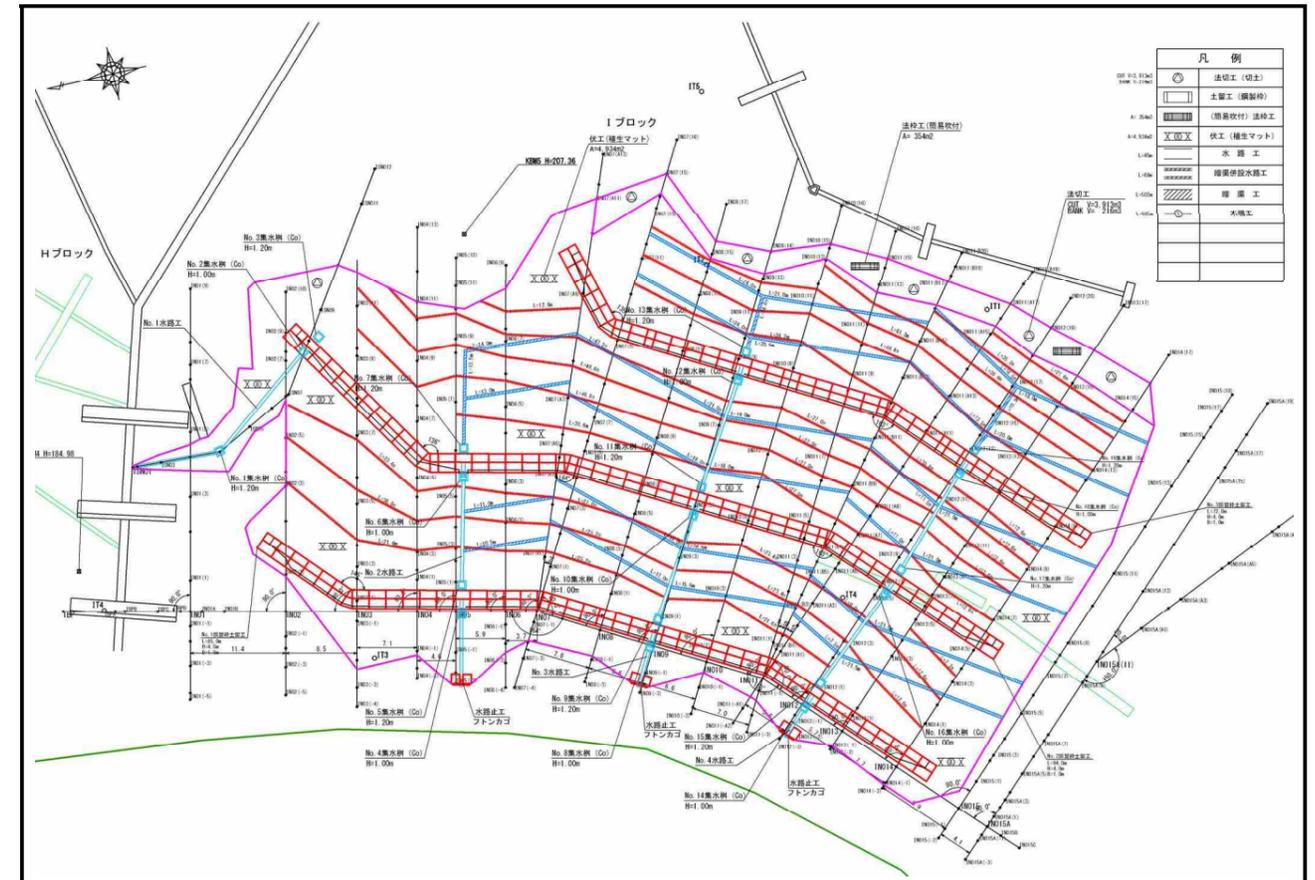
図 55 “MI-S07 ブロック (I)” 追加対策工計画図<S=1/800>

“MI-S07 ブロック (Iブロック)” は、山腹工の導入による安定化を図る計画を立案した。

- ・土留工：3 基
- ・水路工
- ・暗渠工
- ・法枠工
