迫川地区民有林直轄治山事業
完了判定委員会資料

東北森林管理局
宮城北部森林管理署

日 時：平成 29 年 12 月 21 日
開催場所：宮城県自治会館 208 会議室

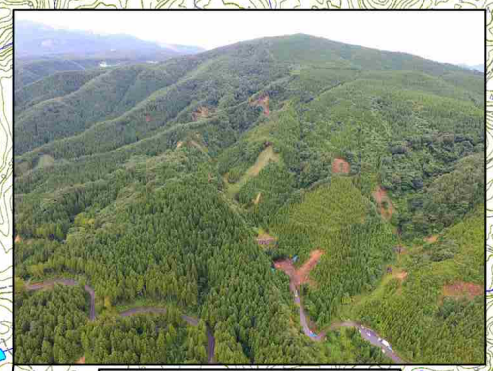
岩魚沢上流 魚道を併設した治山ダム

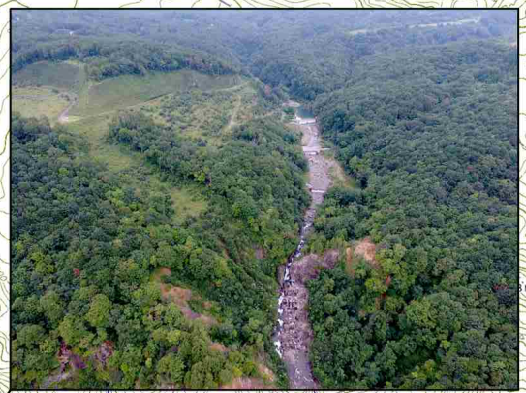
治山運搬路沿いの溪流
治山ダム・山腹工施工状況

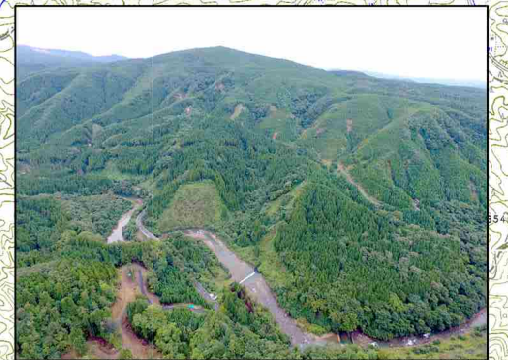
御沢 窓滝上流の治山ダム
及び右岸の山腹工群

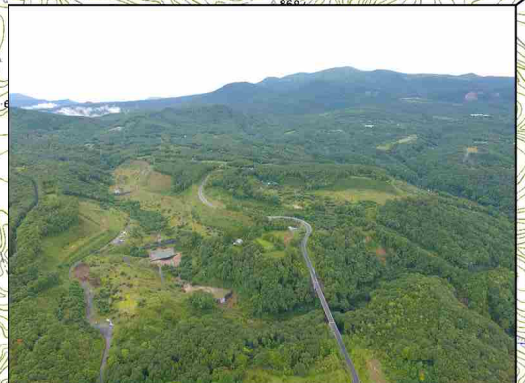
御沢上流の治山ダム

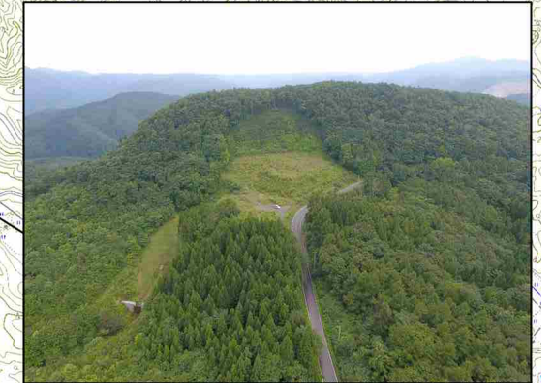
御沢下流 崩壊地脚部の治山ダム
