技術開発課題完了報告書

課題名	集材機集材作業における横取規制の改善				
指示区分	局自主	開発期間	H元～H2	担当	技術開発室 脇野沢 署
目標	択伐作業における集材方法を改善しコストの低減をはかる。				
結果	<ol style="list-style-type: none"> 1 引戻索による保残木の損傷軽減を図ることができた。 2 コレクタ移動が容易なため労力が省力された。 3 ワイヤロープの緩衝が解消された。 4 ブロック緩衝等のトラブルが解消された。 				
開発経過と調査内容					
開発経過					
<ol style="list-style-type: none"> 1 昭和63年度、丸研式改良コレクタ導入 2 平成元～2年度継続使用 					
調査内容					
<ol style="list-style-type: none"> 1 従来のエンドレス・タイラー式集材方法では、横取りの際、引戻索による保残木の損傷がみられたが、改良コレクタを導入したことにより、保残木の損傷を軽減することができた。

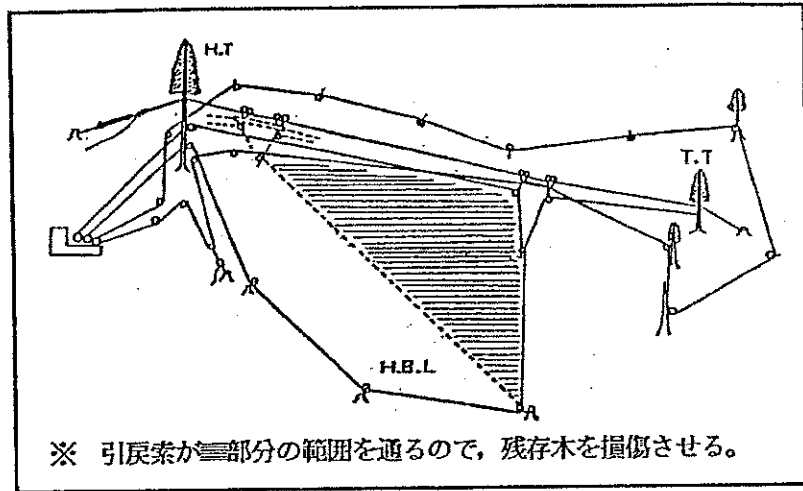
(図-1) エンドレス・タイラー式による従来の集材法

しかし、エンドレス・タイラー式は、引戻索により保残木等が損傷するため、この解消策としてコレクタ集材を実施したが、従来品のコレクタは人力で移動させなければならないという難点があった。(図-1)

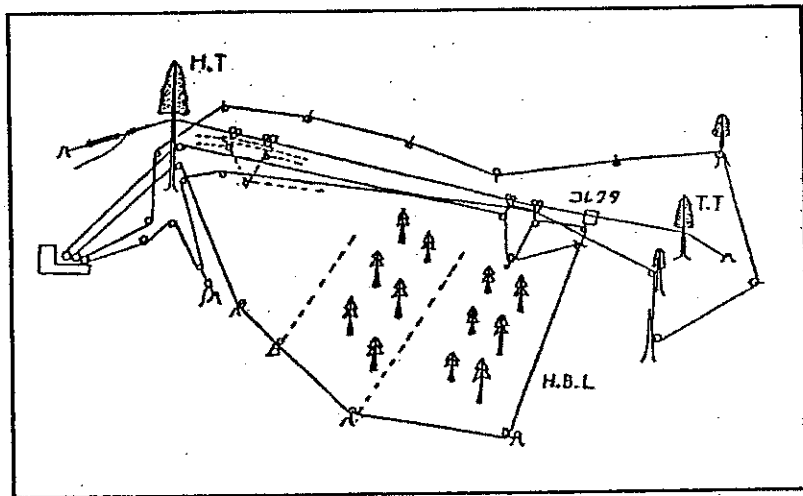
(図-2) コレクタ式集材法の索張例図

昭和63年度、この難点を解消した丸研式改良コレクタを導入し、これを更に改善しつつ事業実行してきたものである。(図-2)

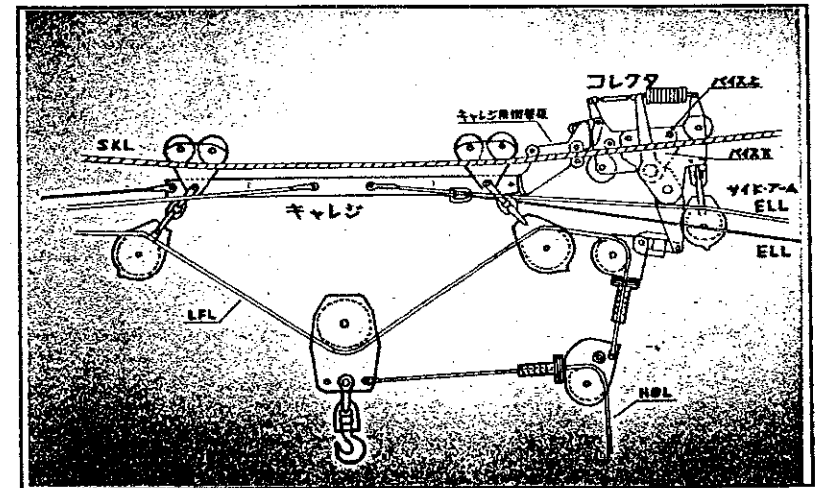
(図-3) キャレジと改良コレクタの仕組

改良コレクタは主として、上下から挟んで主索に固定するためのバイス部分と、キャレジを当てることによりこのバイスを開かせるためのキャレジ用衝撃板部分からできている。

そして、先柱の方向に移動させる場合、荷上索と引戻索を緩めキャレジとコレクタを接触させた状態で、循環索によりコレクタをキャレジで押していき目的の場所へ移動させてから、キャレジを元柱の方向へ引いてキャレジとコレクタを離す。

また、元柱の方向に移動させる場合、引戻索を緩め荷物を吊ったままキャレジとコレクタを接触させ循環索を元柱側へ引いて、キャレジとコレクタが接触した状態で元柱の方向へ移動させてから、荷上索を緩めてキャレジとコレクタを離す。(図-3)
