排水トンネル工事中に確認された破断面について

— 現場から学んだ一考察 —

山形森林管理署最上支署 治山グループ ○佐々木 尚
地域技術官 山田 悠貴
山形森林管理署最上支署 大蔵治山事業所
治山技術官 武藤 哲平

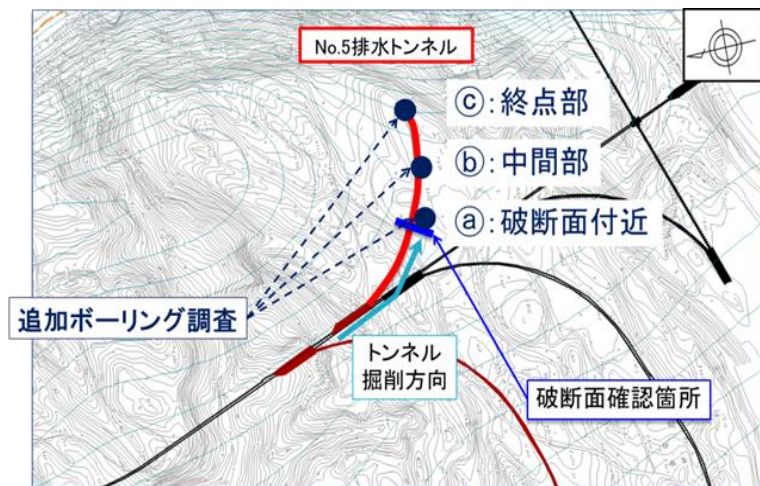
図 5. 追加ボーリング調査位置図

破断面確認箇所やその付近の地質状況の確認を目的として、破断面が確認された付近 (a 地点)、No. 5 排水トンネル中間部 (b 地点)、終点部 (c 地点) の計 3 箇所 (図 5) で新たに追加のボーリング調査を実施した。

破断面が確認された付近 (a 地点) のボーリング調査結果は、深さ 153m で地質状況が中硬質コアから硬質コアに変化し、すべり面と思われる痕跡が確認された (図 7、写真 4)。
