防潮堤基礎の地盤改良工法の選定と施工について

～気仙沼市尾崎・千岩田海岸～

宮城北部森林管理署 海岸防災林復旧対策事務所
災害対策専門官 ○宍戸 昭吾

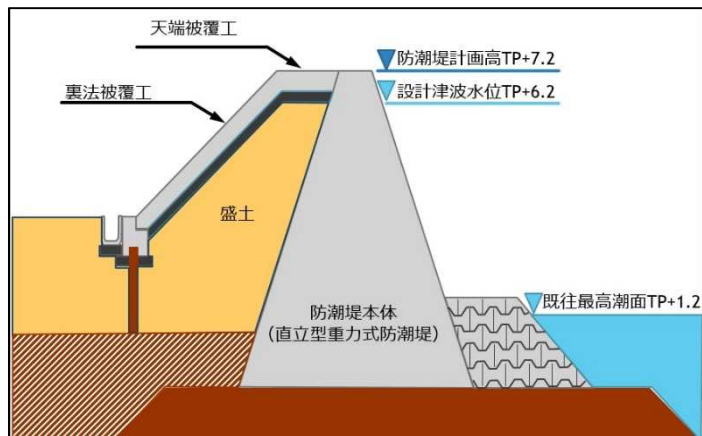
図－2 防潮堤構造図

構造は、コンクリートによる直立型重力式防潮堤とし、越波による堤体の浸食を防止する必要から粘り強い構造とすべく、天端被覆工、裏法被覆工を計画した（図－2）。

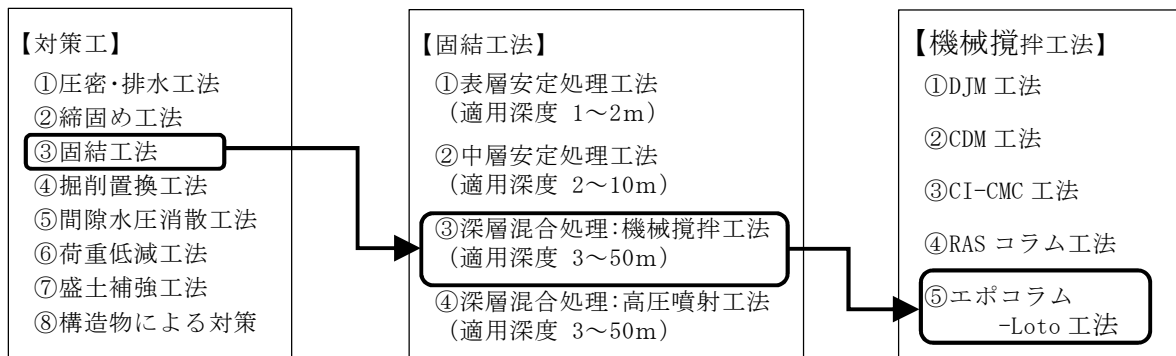
図-4 対策工選定フロー

対策工は大きく 8 つに分類されるが、当現場では地盤改良を中心とする固結工法が適当と考えられた。次に固結工法の中でも改良目的(支持力増加, すべり破壊防止)、対象土質 ($N \leq 21$ の砂質土, $N \leq 5$ の粘性土)、現場条件(広範囲な施工, 大型機械施工可能, 周辺に施設なし)、深度(最大 20m 程度)、経済性などを考慮し、機械攪拌方式の深層混合処理工法を選定した。

更に、主たる機械攪拌方式(類似工法)の中でも対象地盤への適用性や施工性において最も優位と判断した「エポコラムーLoto 工法」を選定した。

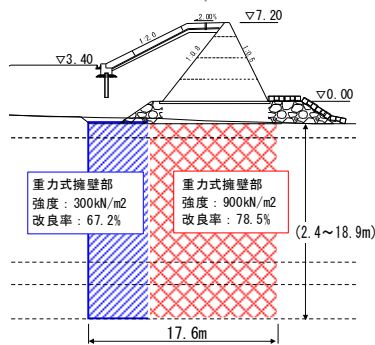
図-7 標準断面図

- 改良径 : φ2.0m
- 改良深度 : 捨石マウンド直下から泥岩層(Md層)に達するまでの深度
- 改良強度 : 重力式擁壁部 … 900 kN/m² (セメント添加量 150kg/m³)
- 背面盛土部 … 300 kN/m² (セメント添加量 125kg/m³)
- 改良率 : 重力式擁壁部 … 78.5% (接円配置)
- 背面盛土部 … 67.2% (格子状配置)

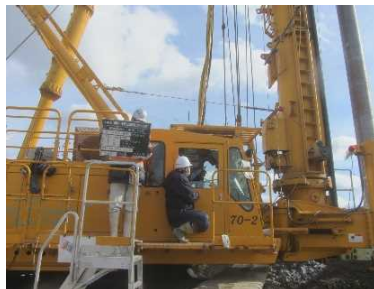
写真-5 モニター確認

オペレーター室に取り付けられたモニターに深度や速度のほか、注入量等がリアルタイムで送られてくることから、施工管理も可能となる（写真-5、写真-6）。

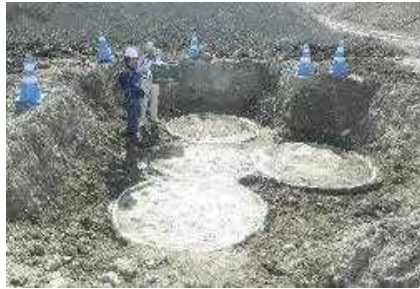
写真-9 改良径確認

品質データとして、改良体の圧縮強度は室内試験と同等の数値である目標強度の約3倍が確保された。床付け面における出来形(改良径)確認においても所定の品質を確認した。

基礎支持地盤が大きく傾斜し、場所毎に変化する改良深の確認は電流の抵抗値により着底を確認することが出来た（表-2，図-8，写真-8，写真-9）。

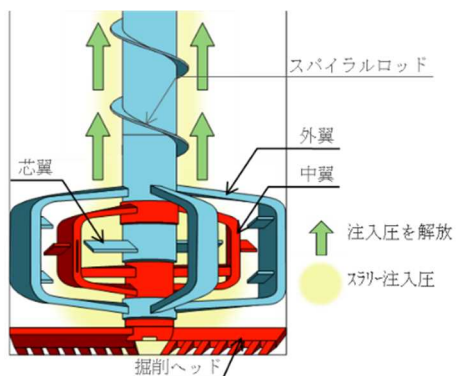
図-10 変位抑制型のエポコラム工法

深層混合処理工法による地盤改良工事は、地中に固化材を注入しながら攪拌混合していくことから、施工中に周辺地盤へ隆起などによる変位の影響を与えるケースが多い。施工場所は海岸部であり問題となる構造物は存在しなかったが、橋梁部など変位制限のある近接施工においては、スラリー注入圧に応じた排土により内圧を開放する工法にて施工することも考える必要がある (図-10)。
