水源林造成事業地における シカ防護柵（ブロックディフェンス）設置効果について

～大規模山火事跡地の復旧再生に向けた取組～

国立研究開発法人 森林研究・整備機構 森林整備センター
盛岡水源林整備事務所 造林係主任 小川 大知

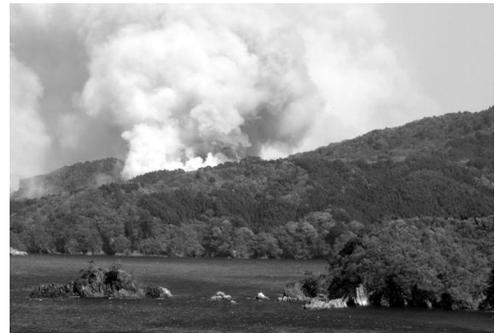
図1 山火事の様相

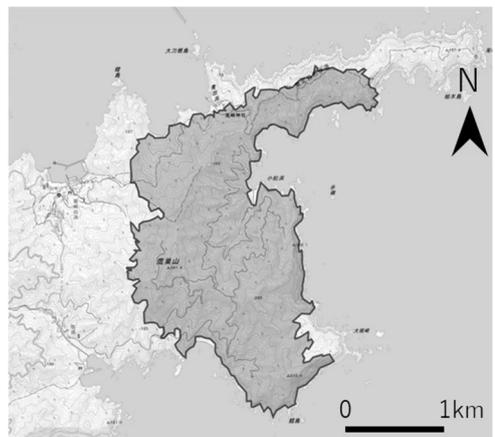
平成29年5月8日に岩手県釜石市の尾崎半島にて大規模な山火事が発生しました（図1）。この山火事は平成29年5月22日までの延べ15日間延焼し、焼損面積約413ha、被害総額約7億4,500万円という甚大な被害をもたらしました（図2）。被災区域には多数の水源涵養保安林や魚つき保安林が存在し、住民の漁業、水資源供給、防災等に重要な役割を果たしていましたが、この山火事によりその機能が大きく損なわれてしまったため、早急な復旧が必要でした（図3）。

図2 被災区域

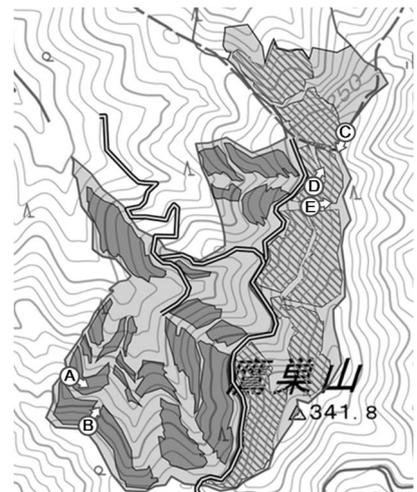
各カメラの撮影方向は、カメラ A は北東斜面の水平方向、カメラ B は同斜面の垂直方向、カメラ C, D は北西斜面の水平方向、カメラ E は同斜面の垂直方向です（図 10）。

図 10 トレイルカメラ設置位置と撮影方向

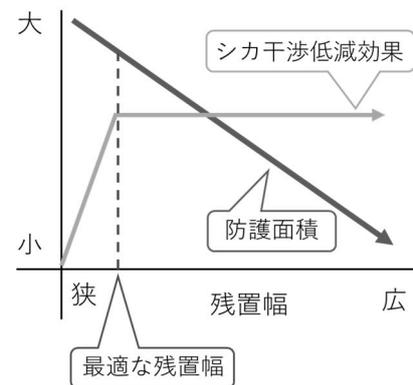
ブロックディフェンスによる防護柵へのシカの干渉低減効果は、残置幅が広がるにつれ増加しますが、シカの通行に支障が出ない幅に達した時点で頭打ちになると考えられます。対して防護柵による防護面積は残置幅が広がるほど減少するため、シカ干渉低減効果を十分発揮させつつ防護面積を最大化させる残置幅があると考えられます(図 15)。必要以上に残置幅を設けることは防護面積が過小化し、今後シカ生息密度が増大した場合に契約地内の植生衰退面積が拡大する懸念があります。経験則的に残置幅の目安は 3～5m 程度とされていますが、今後は最適な残置幅の設定に向けて知見を集めていく必要があります。

図 15 最適な残置幅についての概念図
