景観・環境に配慮したなだれ災害防止対策の取組みについて

東北森林管理局 秋田森林管理署 ○宍戸 昭吾
木村 博臣

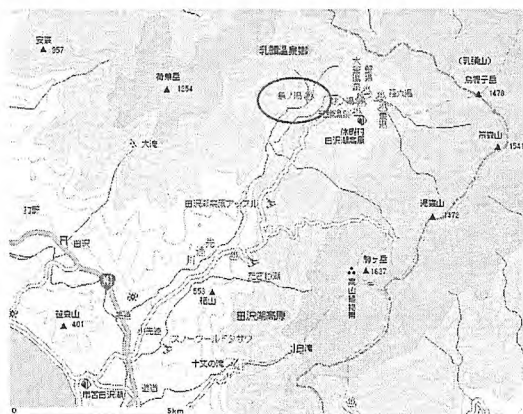
図-1 災害発生箇所

平成 18 年 2 月 10 日、秋田県仙北市田沢湖の乳頭温泉郷内にある鶴の湯温泉の裏山で発生した表層なだれにより、死傷者が出る自然災害が起き、地元関係者ならびに観光客へ大きなショックを与えた。(図-1, 写真-1)

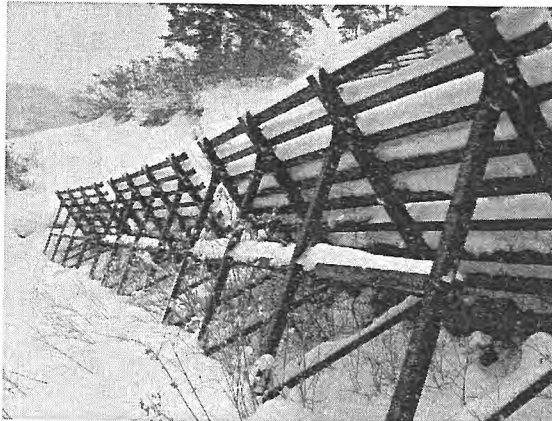
写真-3 一般的な固定柵

なだれ予防柵はコンクリート基礎の上部に鋼材による支柱と壁材を組み合わせた固定柵が一般的である。固定柵は施工線上に樹木等があっても基礎の位置をずらして施工することにより、伐採量を少なくすることは可能だが、斜面が急峻になるにつれ掘削量が増大し、そのための重機も必要となる。つまり土地の改変が伴い、支障木も発生してくる。

また主材料がH型鋼と角鋼管であることから、透過性にやや劣り、構造物が目立つ懸念がある。(写真-3)
