砂防林の風倒被害について ～H17.12.25 その時なにか～

山形県庄内総合支庁 産業経済部森林整備課 治山林道担当 技師 森貴之

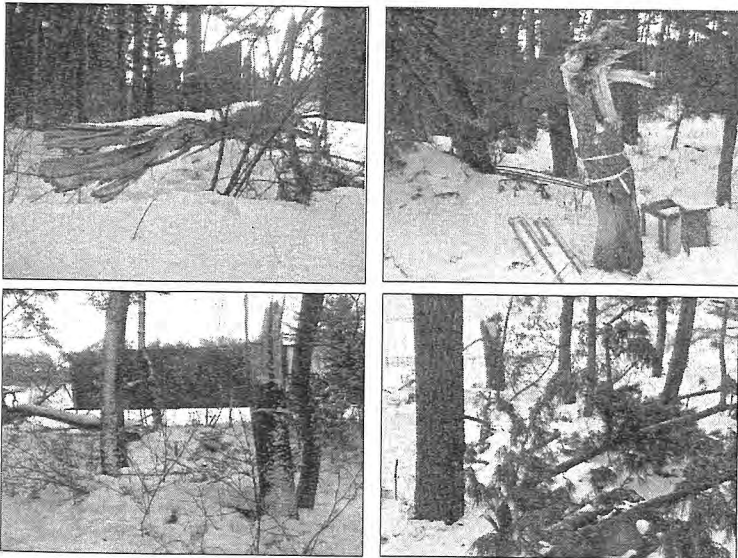
case1 「2段折れ」 胸高直径 36 cm・樹高 18m・被害形態幹折れ

幹が地上高 4-5mのところから一度折れ、さらに 6m程上部からもう一度折れてバラバラに3分割になった「2段折れ」である。1段目の折れ部は根本付近の木に掛木し、2段目の折れ部は北側に約 12m吹き飛んでいる。

特に不思議な点は、吹き飛んだ2段目の折れ部が根本部に対して元口と末口が逆になっている点である。通常風で樹木が折れるなどする場合は、根本部分に重い元口、風の吹く方向に末口が向くが、これは元末が逆になっており、さらに3分割したそれぞれが違う方向に飛ばされているなど、1方向の風ではなかったことが考えられる。
