# 新路体林道工法の改良施工（経過報告）について

米代西部森林管理署 飯塚 敬二

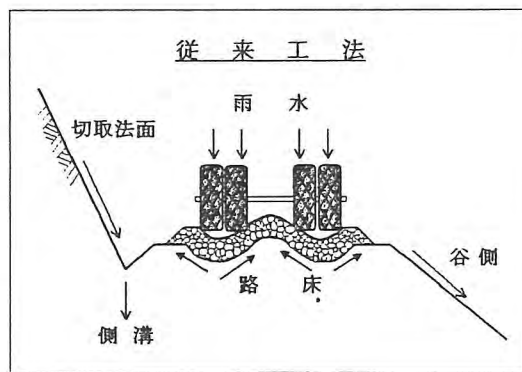
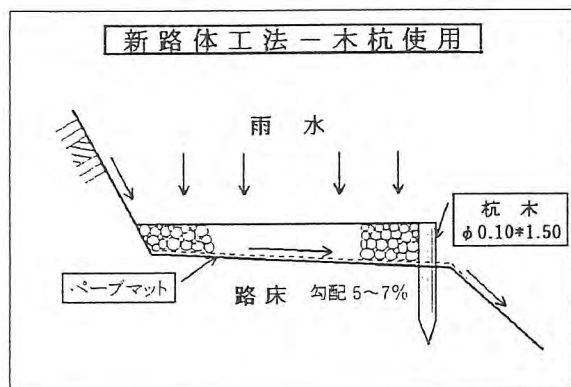
従来、林道上に降った雨水は谷側に流れる、あるいは、切り取り法面からの雨水と一緒に側溝で流す構造が一般的です。

路床内の水分が増加することにより、車両の通行に伴い路盤材が路床内にめり込み、反対に中央付近及び路肩の路床土が盛り上がってきます。

このような現象を防ぐため、新路体林道工法は路床の谷川を5～7%の勾配で低くし、この上にゴム製のペーパーマットを敷き、碎石を敷くことによって、雨水は碎石の間隙を伝わって谷川に流れるという構造になっています。

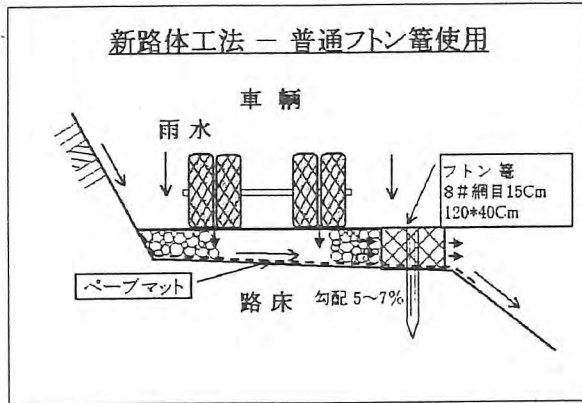
昭和62年当初は、路肩の碎石留めとして、木材を使用しましたが、木材は腐

朽しやすいことから、路肩部分に普通フトン箆を施工した工法に改良しました。

しかし、この場合、車両の走行によりフトン箆が側圧を受け、谷側に移動しやすい現象が生じたことから、この移動現象を防止するため、パネル式特殊フトン箆による工法を施工しました。

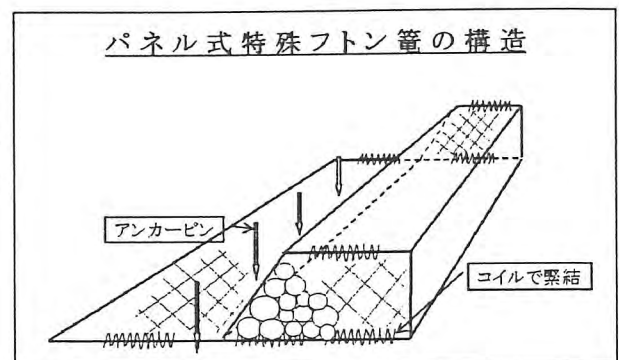
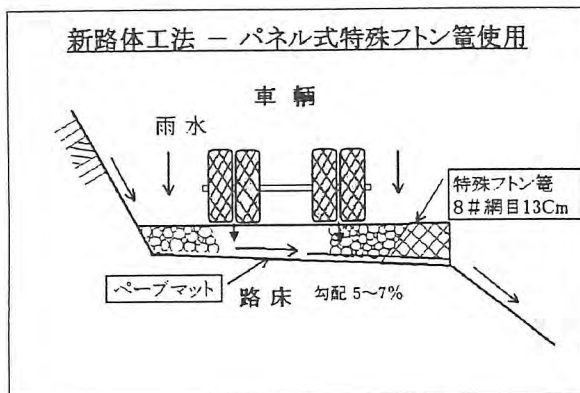
パネル式特殊フトン箆の構造については、パネル式になっているカゴ枠をコイルで緊結し、台形の形に組み立て、詰め石を入れ、控えの部分をアンカーピンで止めます。

この工法の特徴として、控えの部分が敷砂利で押さえられていること、また、タイヤからの荷重に押さえられることによって外側に移動しなくなります。

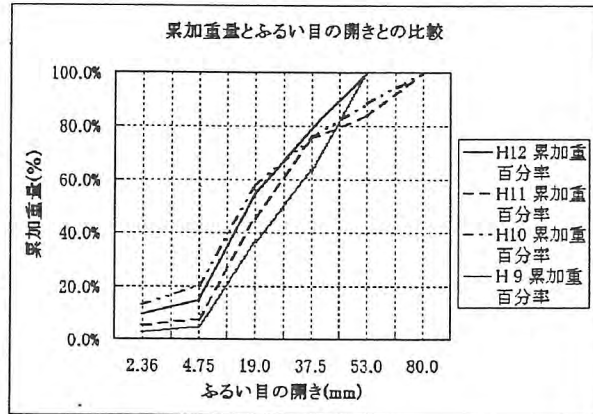
調査結果を累加重百分率で表すと、平成9年度に比較し、10年度から12年度については、網目2.36mm以下のふるい目を通して残留した土砂分が9年度に比較し増えた結果となりました。

このことは、運材車両に付着し運び込まれた土砂や車両の通過に伴う砕石とおしの擦り合いによって、ラン(砕石の粉)が増えたものと思われます。

透水性を保持していくには、3年に1回程度砕石の掻き起こしをすることにより、透水性を継続出来るのではないかと考えています。
