スギ小径木利用による 林道の簡易工作物 (623)

小国署・事業課 ○木村 良子
藤田 栄三

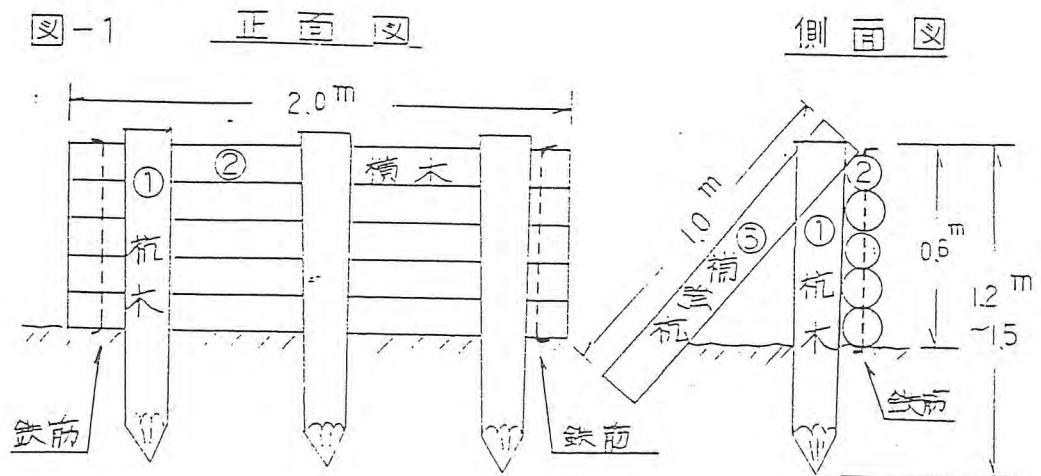
この箇所は法面上部の湿地帯からの浸透水により、たっぷり水を含んだ土砂がゆっくり流れ出し、側溝を埋めて路面まで押し寄せる状態となったため横木を積み重ねる構造にしました（図1）。横木の小さな隙間から水を逃がして土砂を安定させる目的です。

なお、横木の両端に5分の穴（15mm）をあげ、3分鉄筋（9mm）を通して押さえ、更に両側の杭に補強杭を固定し一層の安定を図りました。横木は5本重ね

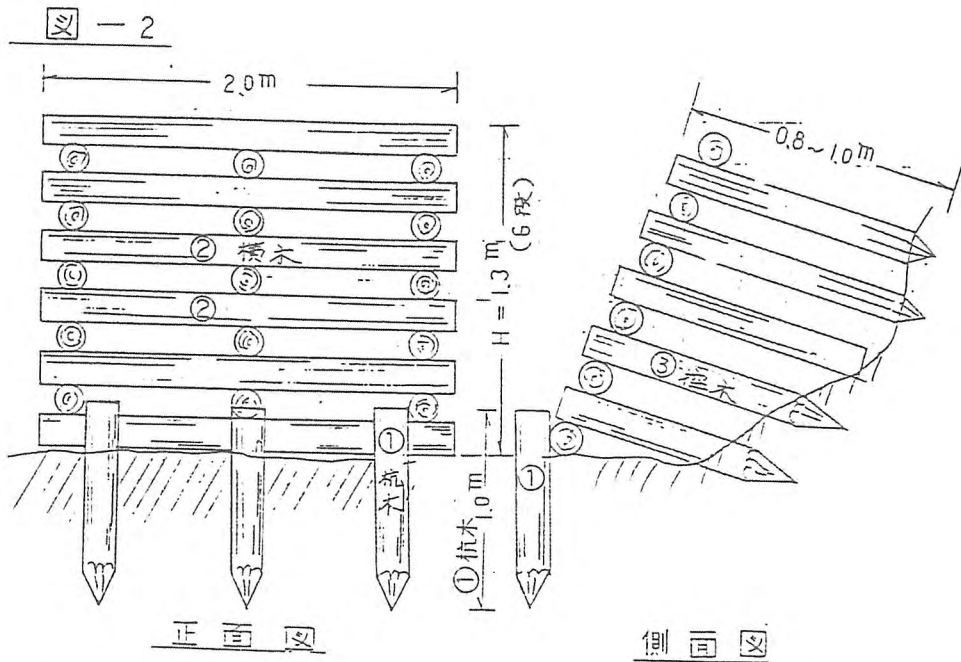
(3) 写真5は11月上旬に黒沢林道に設置したものです。この箇所は10%の勾配とカーブがありますが、写真のように地形に合わせて湾曲させ、横木は水平となるように配慮しました。構造としては基本的には図2と同じで、全体的になじ

みよく仕上がったと思います。 設置延長は16mです。

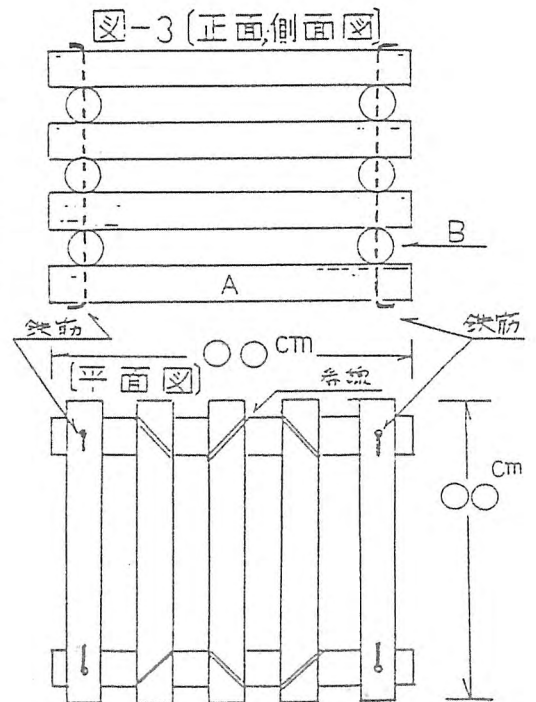
排水管の呑み口に写真8のように取り付けたのがスクリーンです。大雨による土砂や枝条等が排水管の呑み口をふさいで水があふれ、路面の洗掘、路肩決壊等の被害を未然に防ぐため昭和63年度から設置し、枝条等の取り除きも容易で効

材料の両端に5分の穴をあけ3分鉄筋にA Bを交互に通して枠状にしたものです。

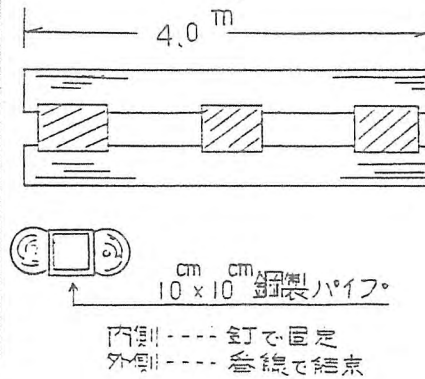
写真9 改良型

従来の構造は、丸太を単に2本並べたもので、現場を見ると流水間隙が小さくて目詰まりの状態となっていました。隙間を大きくして、排水機能を高め持続させる目的で、10cm角の鋼製パイプを利用しました。角パイプは長さ25cmに切断したものを4m丸太の両端と中央の3ヶ所にはさみ込んで固定しました(写真9)。

現地に設置後の状況は期待どおり機能しています。

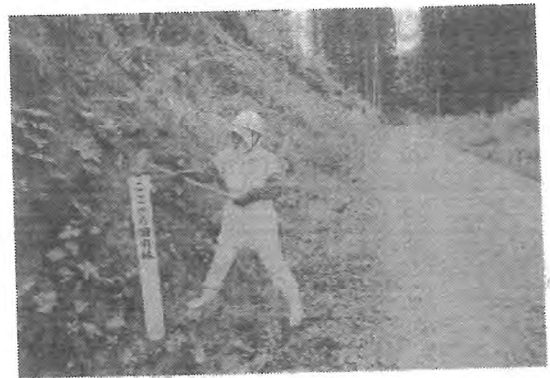
写真 ここから国有林

林道の標識類は、これまで起点標識、終点標識、キロポスト、それに路肩ポール等を製作し設置してきましたが、今年度はこれらのほか新たに”ここから国有林”という標識を作って4路線(5箇所)に設置しました。
