奥入瀬溪流災害復旧工事を実施して（関係機関との連携と、自然との調和を目指した対策工法）

三八上北森林管理署 ○ 八溪山森林官 長尾俊也
治山課長 渡部英樹
治山係長 久慈年和

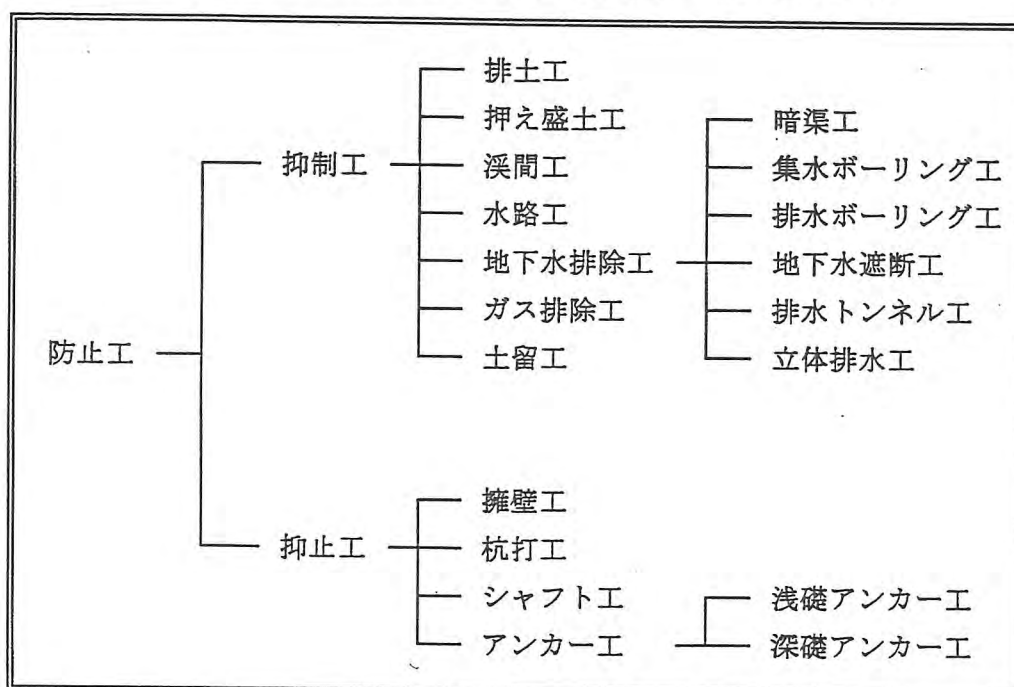
図-3 工法の分類

崩落現場を調査した結果、地すべりは変動が捉えられておらず、活動が顕在化していないこと、優勢な地下水が地すべりの重要な要因と考えられることから、抑止工を主体として抑制工を組み合わせた工法の導入を計った。

地すべりの再発防止のためには、すべり面付近には非常に優勢な地下水帯があり、今後の異常降雨により水圧が上昇して地すべり活動を活発化させる危険性が高いため、この地下水を排除する必要があった。そのため、地下水排除工として集水井を採用した。

また、滑落土砂の崩壊防止のためには、末端が流れ盤状のすべり面形の箇所でも施工可能なアンカー工を地すべり末端部付近に設置して、活動の抑止を図った。

集水井は、ボーリング調査の結果、内径 3.5m のものを、深度 22.5m、22m、11m の 3 基を施工した。景観対策として、上方部を 5.5m 四方の吊り固定コンクリートで安定させ、固定コンクリート部分に現地の岩を積み上げて、集水井本体の上部が目立たないようにし、集水井の蓋の色は茶色にしている。

アンカー工は施工後に現地の岩を積み上げ整地して、地表面に構造物が現れないようにした。
