3 1 ドラム缶を利用した林道路肩決壊の復旧事例

仙台営林署 ○ 今 清三
石郷正雄

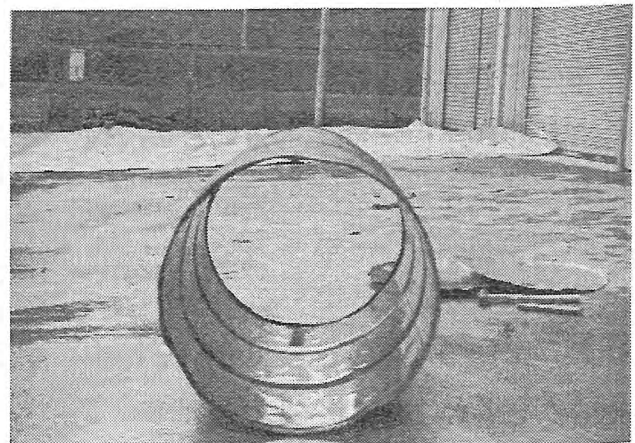
ウ 盛土 (写真15~18)

ドラム缶の天端までの盛土は機械盛土では転倒のおそれがあるため人力盛土
とし路体造成は機械施工をして路体を完成させた。また、施工箇所の奥部の路
面に横断勾配をつけ直接路面流水が施工箇所に流れ込まないようにした。
