奥入瀬地すべり工事における環境配慮について

三八上北森林管理署 治山課長 御法川 信 樹

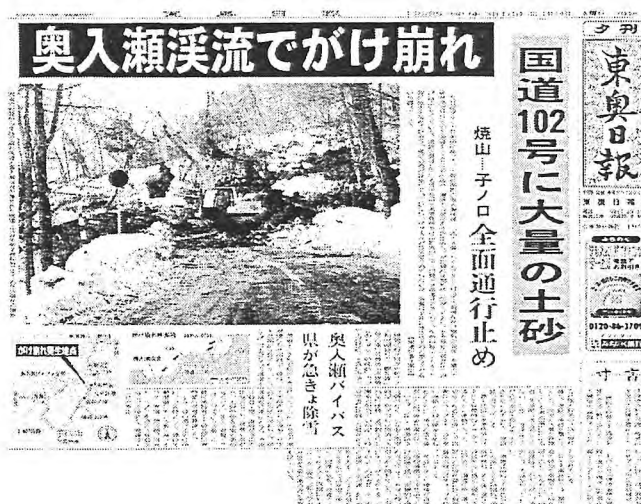
(11年3月10日東奥日報)

平成11年3月10日未明、青森県有数の観光ルートである奥入瀬溪流に沿って走る国道102号線と溪流が幅約150m、斜面長約160m、崩壊深度約20～30mの規模で発生した地すべりにより、約20万立方の土石で閉塞された。
