# 森林作業道の土留根株の腐朽状況

岩手大学院 農学研究科 ○日野大地

岩手大学演習林 佐々木一也 菊地智久 麻生臣太郎 高橋健保 澤口勇雄

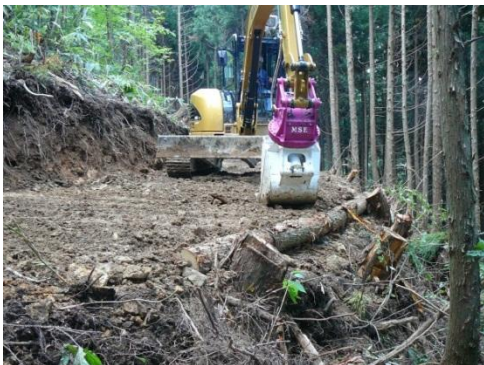
簡易で耐久性のある盛土作設工法の 1 つに根株工があげられる。根株工は、路網作設で生じた支障木の根株を盛土法面に据え付け、路肩の締固めを強固に行うことで、路網の耐久性を上げ、かつ現場根株を用いるので土留根株（写真 1）は、丸太組み（写真 2）よりも、安価で安易に施工できる。

写真 1. 土留根株の施工例
