2.3 荒砥沢地すべりの推移と評価

2.3.1 土砂流出状況の把握(LP差分解析)

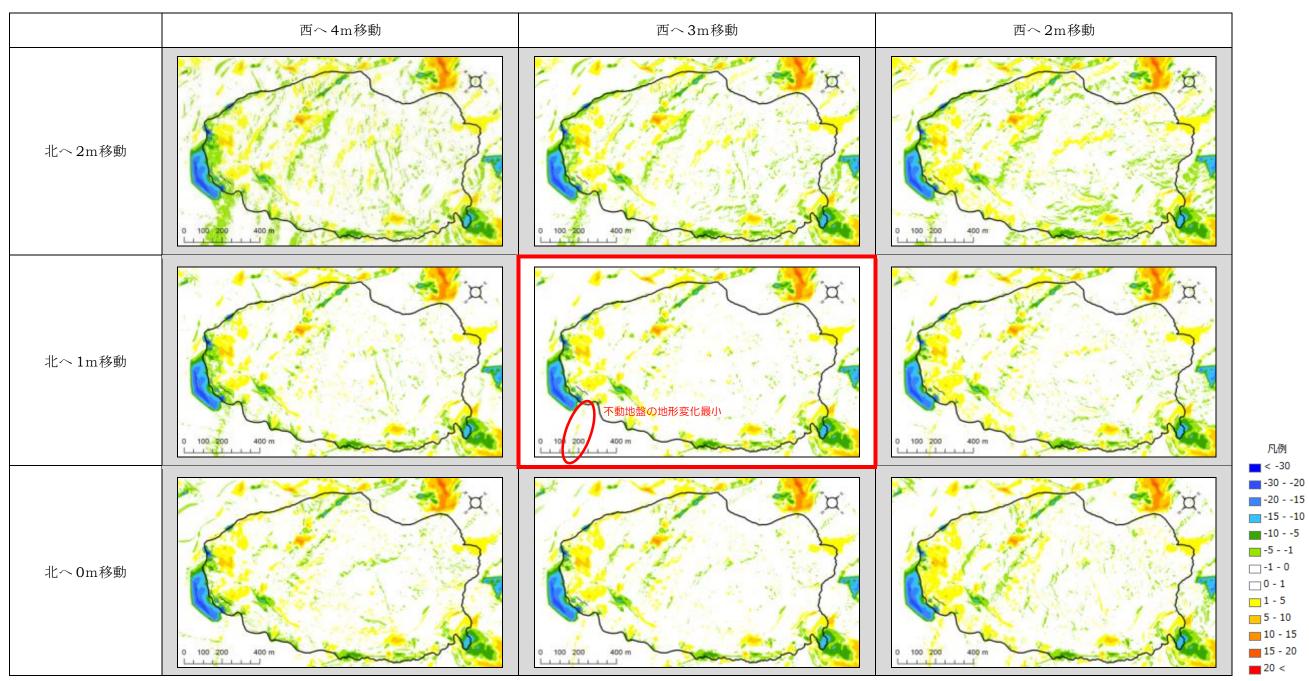
表 2.2 LP データの補正結果

しかしながら、平成 23 年のデータは基準点にズレが生じており、LP データを比較することが困難なデータであった。そのため、平成 23 年 (2011 年) 5 月の LP データを全体的に北西方向にに移動させ、基準点のズレの解消を試みた。その結果、西に 3 メートル、北に 1 メートル移動させることで、妥当性の高い結果を得ることができた。

※平成23年5月のデータと平成21年10月のデータとの差分を取り、不動地盤の地形変化に着目して妥当性が高いと判定した。
