2.3.2 滑落崖の変化

地上レーザー測量により、滑落崖の変化状況を把握している。
 これまでに実施された地上レーザー測量の成果は次のとおりである。

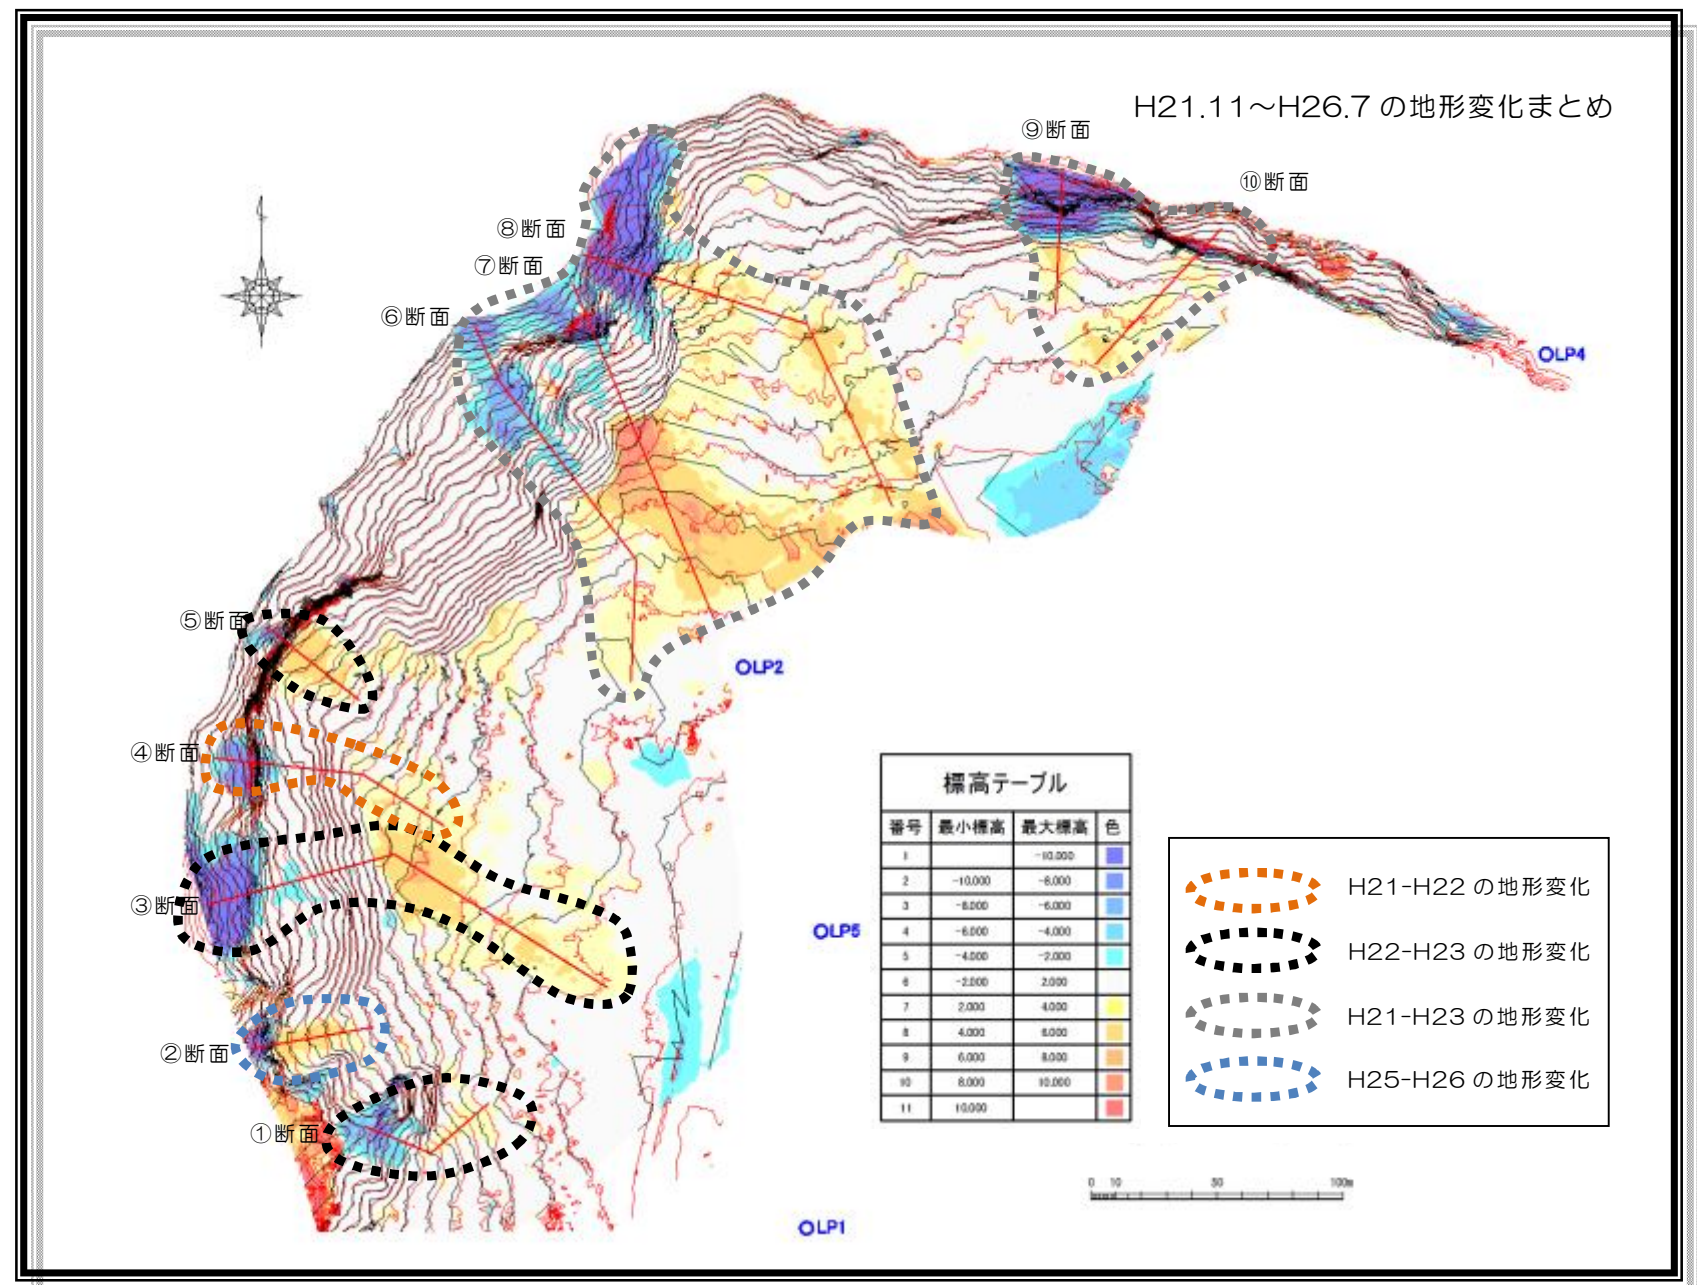
- 平成 21 年から平成 22 年にかけて、冠頭部滑落崖中央付近で崩壊が発生した。
- 平成 22 年から平成 23 年にかけて、冠頭部滑落崖の右側壁側で崩壊が発生した。
- 平成 22 年の地形データ取得範囲が狭く、平成 21 年から平成 23 年にかけての崩壊範囲は明確ではない。
- 平成 23 年から平成 25 年にかけては、±2m 以内の崖錐堆積物の変動（等高線のズレ）が確認されるのみで、滑落崖の変動はほとんどない。
- 平成 25 年から平成 26 年にかけて、右側壁側で崩壊が発生した。
- 滑落崖崩壊の大部分は平成 23 年までに起こっており、平成 23 年以降は局所的な崩壊にとどまっている。
- 滑落崖崩壊位置は急崖部に限定的で、緩勾配範囲では大規模な崩壊は発生していない。

⑤H25.6 (黒) ~H26.7 の地形変化 (赤)

※±2mの範囲は着色されていない
