(2) GPS・移動杭観測

(4) 地上LP計測結果

3.4.2 水位観測結果

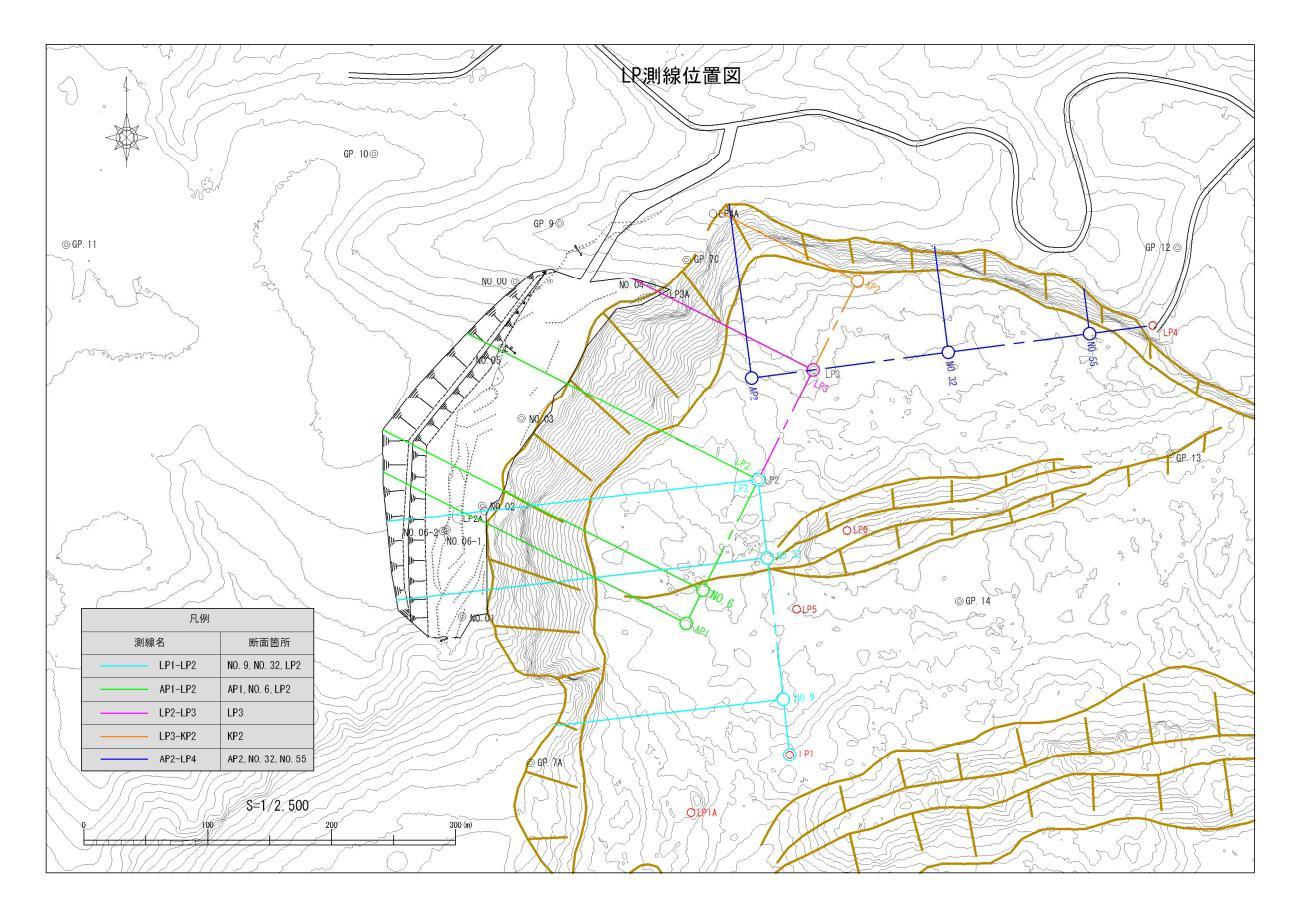
図 3. 2.15 地上レーザ測量実施位置

「平成23年東北地方太平洋沖地震」による崩壊範囲が明瞭に現れている(図3.2.17)。定期的な計 測により滑落崖の変状を正確に把握できるが、データ量が膨大であり、その解析手法に課題あり。(図 3. 2.15, 図 3. 2.16)。
