3.4.3 土砂移動状況（湛水池深淺測量結果）

3.4.4 植生回復状況調査

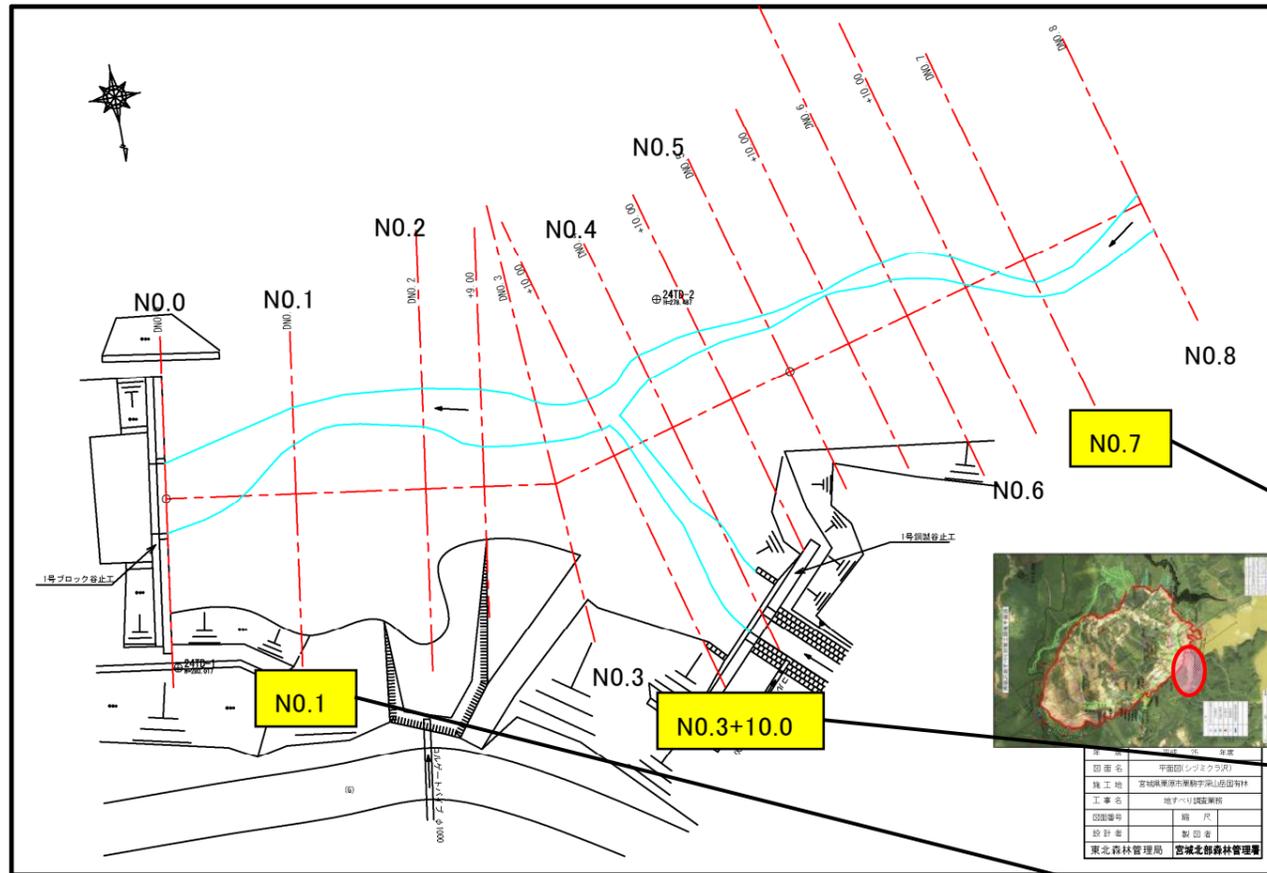
図 3. 2.25 シヅミクラ沢平面図

単年度の土砂量は平成 24 年度が最も多く、平成 25 年度では減少傾向にある。また縦断分布を見ると No.3~No.4 区間で堆積が多い傾向にあり、これは荒砥沢地すべり方面から流れる支流からの土砂が堆積するためと考えられる。侵食はその上流の No.5 付近で大きく、さらに上流では再び堆積優勢となる。平成 25 年度は、全体として土砂量が減少しながらも、侵食が優勢であるが、最下流側で堆積が多く、谷止工により土砂粒子が捕捉されていると考えられる (図 3. 2.27)。

また平成 22 年度から平成 25 年度までの土砂の縦断分布では、下流区間で堆積が最も多く谷止工の効果が現れていると考えられる。また単年度と同様に支流の合流点 (No.3~4) で堆積傾向となり、その上流で侵食が傾向が認められる (図 3. 2.27, 図 3. 2.27)。

シヅミクラ沢	① 侵食土量 (m3)	② 堆積土量 (m3)	②-① (m3)
H23	711.63	983.5	271.87
H24	1440.55	1347.94	-92.61
H25	629.24	190.83	-438.41
H22-H25	1324.08	2108.83	784.75

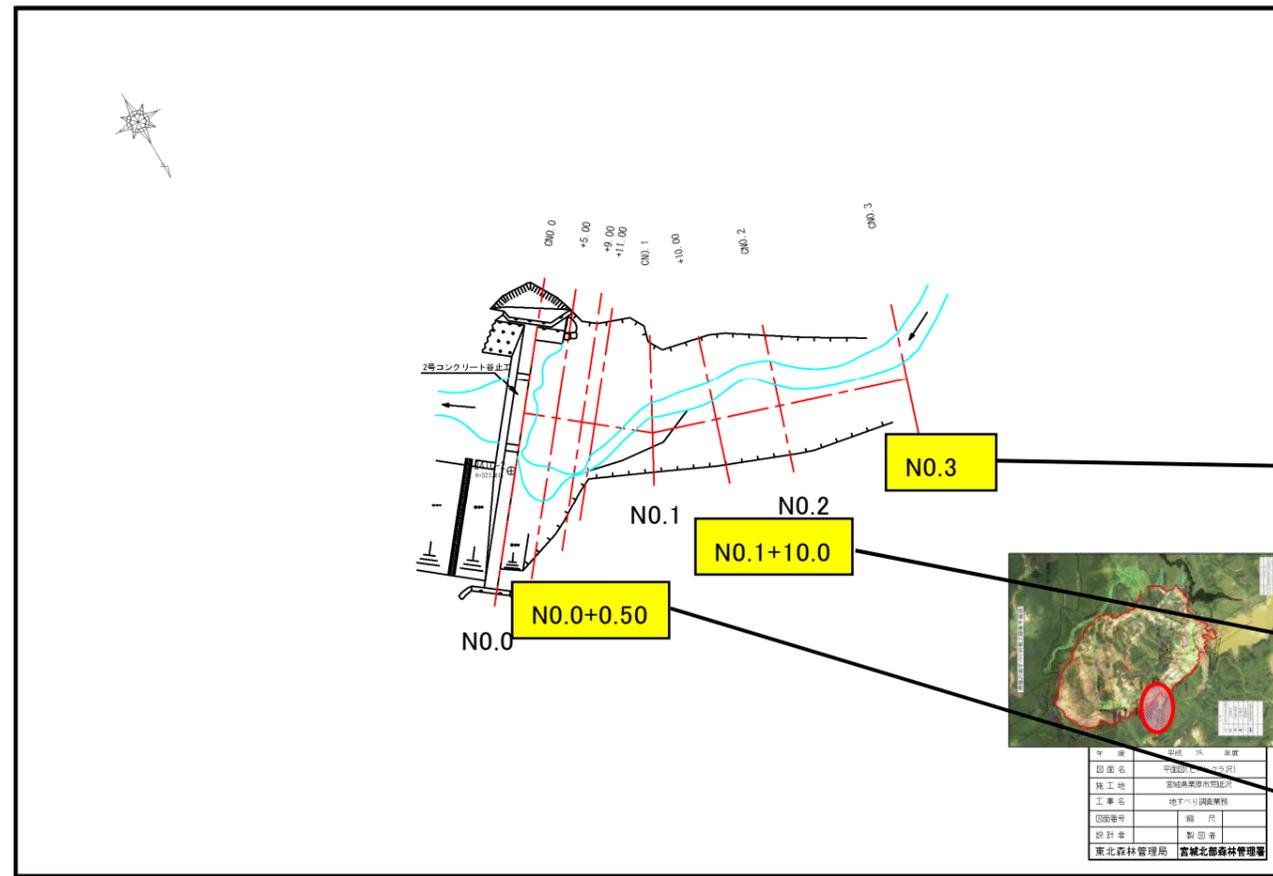
図 3. 2.28 ヒアヒクラ沢平面図

単年度の土砂量は平成24年度が最も多く、平成25年度では減少傾向にある(図3.2.29)。また縦断分布を見ると下流(No.0)、中流(No.1)で堆積が多い傾向にあり、年度別では平成23年度から平成25年度にわたって、堆積場が下流から中流へシフトする傾向が読み取れる。侵食は全体的に小さく、平成25年度に下流部(No.0+5.00)で堆積より優勢であるが、土量が20m³と小さいため、大局的には問題にならない。

また平成22年度から平成25年度までの土砂の縦断分布では、下流と中流区間で堆積が多く、谷止工の効果が現れていると考えられる。侵食の規模は全体的に小さく、最上流部で侵食が優勢となる(図3.2.30)。

ヒアヒクラ沢	侵食土量 ① (m ³)	堆積土量 ② (m ³)	②-① (m ³)
H23	74.89	335.87	260.98
H24	219.60	822.62	603.02
H25	85.86	121.09	35.23
H22-H25	260.78	1,063.75	802.97

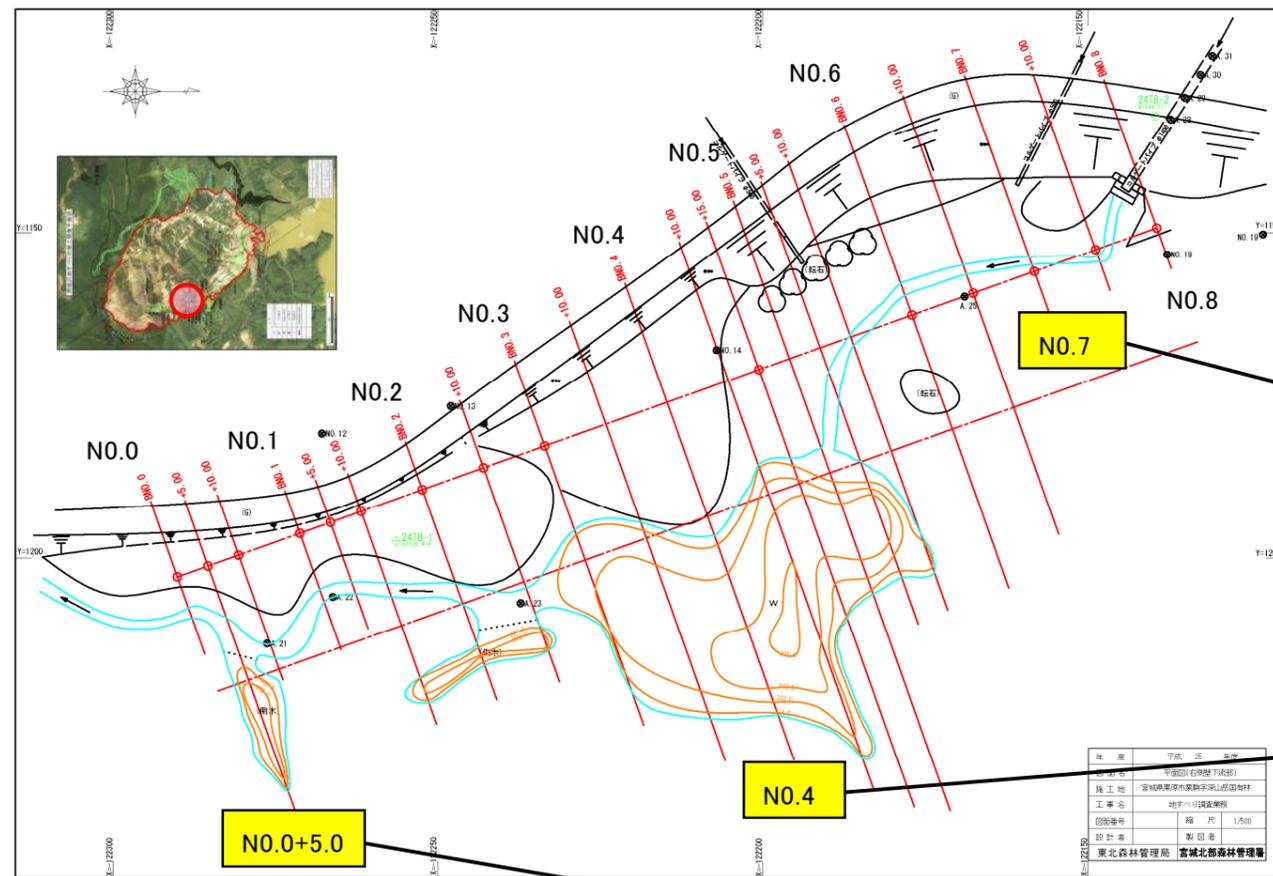
図 3. 2. 31 右側壁下流平面図

単年度の土砂量は年を追うごとに小さくなり、観測期間をとおして侵食よりも堆積の方が非常に多い傾向にある。また縦断分布を見ると No.4~No.6 区間で堆積が非常に多い傾向にあり、全体的に侵食規模は小さい。最も大きい湛水池の中央より上流側が堆積場となっており、それが年を追うごとに上流側へ拡大している（図 3. 2. 32）。これは湛水池中央部が埋積されることで勾配が緩くなって流速が低下し、それによってその上流域に土砂が堆積しやすくなっている事を表していると考えられる。

また平成 22 年度から平成 25 年度までの土砂の縦断分布でも、No.4~No.6 区間で堆積が非常に多い。（図 3. 2. 32）

右側壁下流	侵食土量	堆積土量	②-①
	① (m3)	② (m3)	
H23	1,365.29	3,074.28	1,708.99
H24	880.84	2,170.28	1,289.44
H25	324.09	1,980.69	1,656.60
H22-H25	792.72	6,555.45	5,762.73

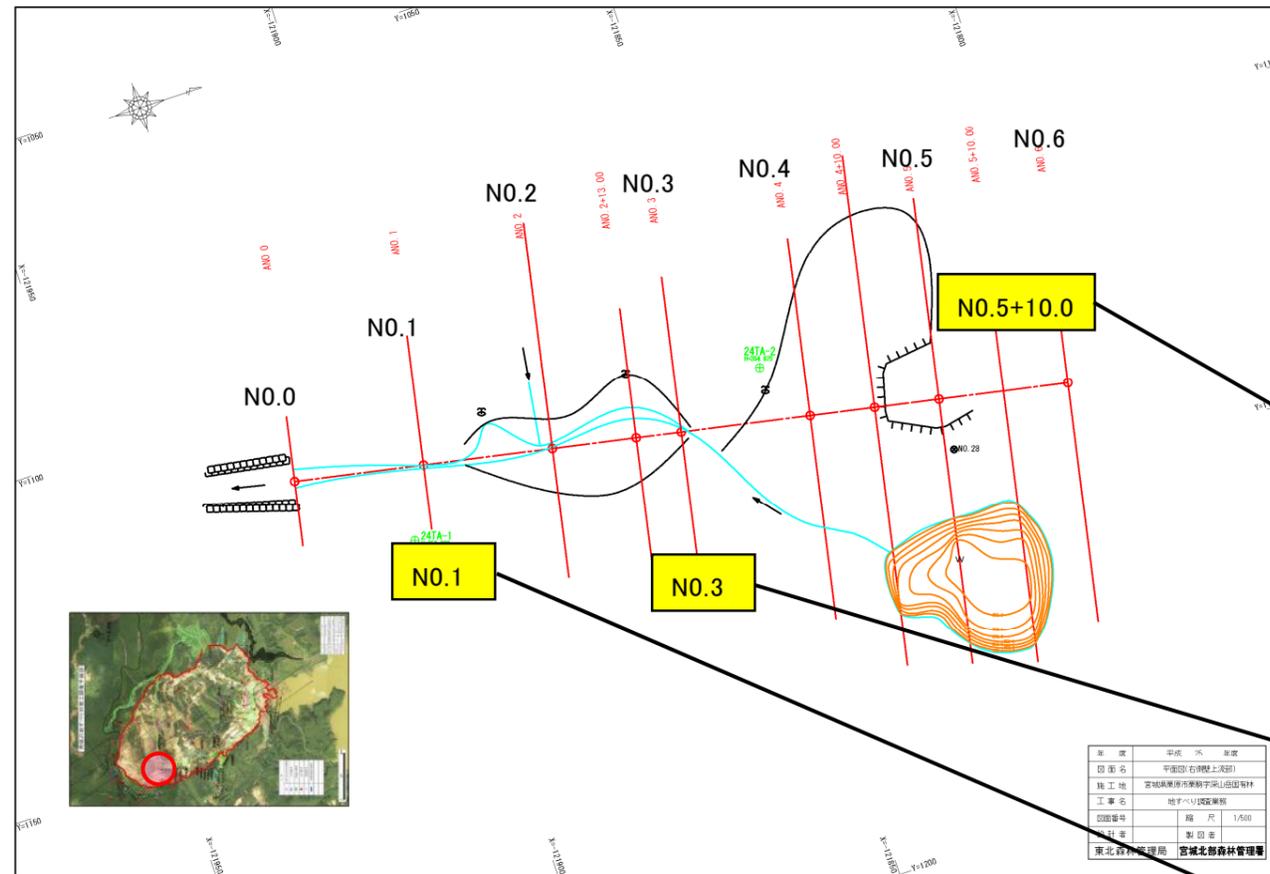
図 3. 2. 34 右側壁上流平面図

単年度の土砂量は平成 23 年度が最も多く、その後は大きく減少傾向にある（図 3. 2. 35）。これは「平成 23 年東北地方太平洋沖地震」によって滑落崖が崩壊したため、その土砂が短期間で供給されたためと考えられる。それに対して侵食土量は経年的に概ね変化が見られないことから、崩壊土砂の下流への流出量は非常に小さいと考えられる（図 3. 2. 35, 図 3. 2. 36）。

また平成 22 年度から平成 25 年度までの土砂の縦断分布では、全区間にわたって堆積土量が非常に大きい。全体的な侵食・堆積土量に対して平成 23 年度の堆積土量が圧倒的に大きいことを示している。

右側壁上流	侵食土量 ① (m ³)	堆積土量 ② (m ³)	②-① (m ³)
H23	179.59	6,842.61	6,663.02
H24	263.86	831.01	567.15
H25	184.52	125.27	-59.25
H22-H25	294.58	8,626.45	8,331.87

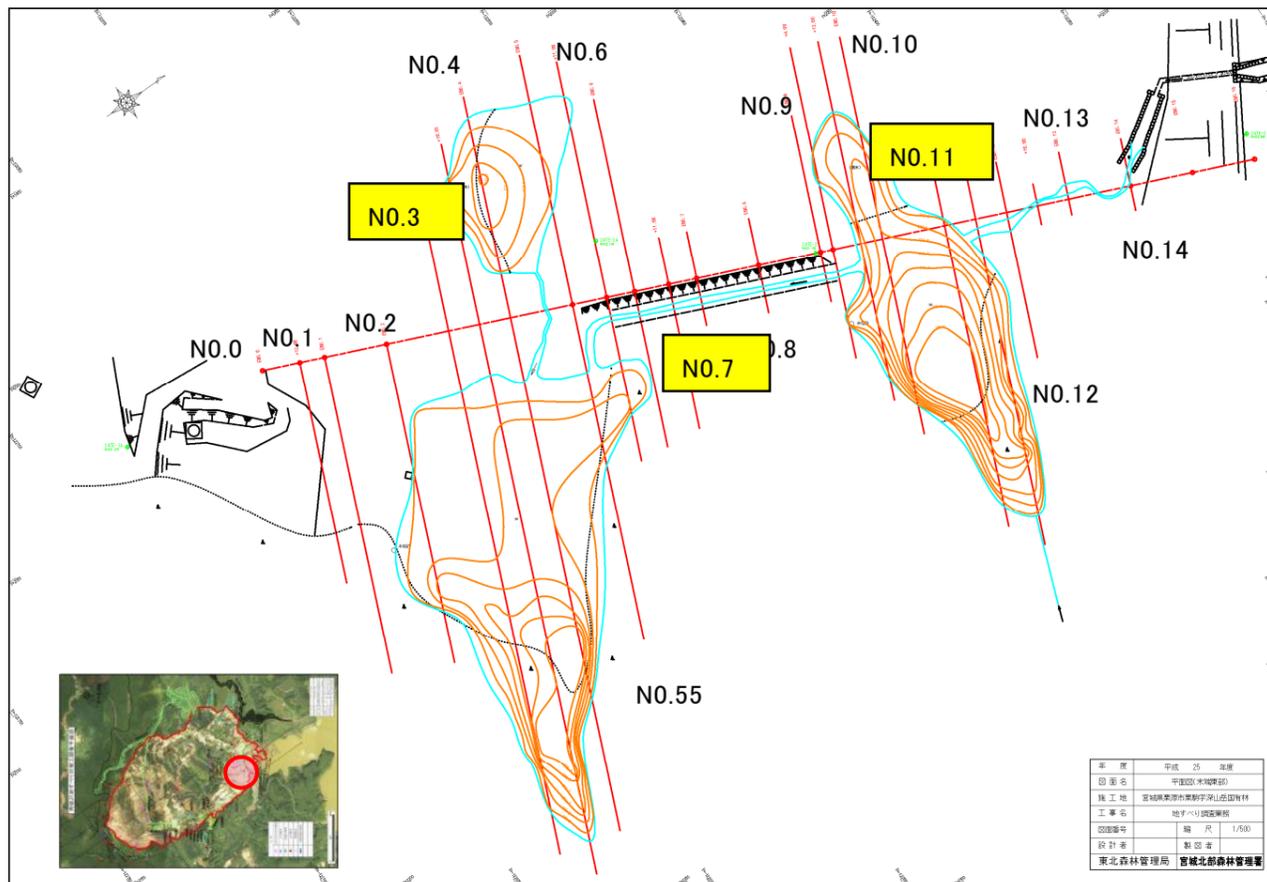
図 3. 2.37 末端東部平面図

平成 23 年度までは応急対策工の排水能力が水の供給量を下まわっていたため、湛水池水位の上下変動が頻繁に起こることにより侵食が多かったと推察される。

縦断分布では年度によって傾向が変化しており、平成 23 年度では No.5 付近の侵食が非常に大きく、平成 24 年度は侵食区間が No.3 付近へシフトし、平成 25 年度は堆積が優勢となり、特に No.3、11 付近の堆積が多くなる。これについては以下のように考察される。

- 平成 23 年度：No.5 は湛水池 2 と接続されている水路の下流部に相当することから、水路工で流速を増した流れにより、侵食が進行したと考えられる。
- 平成 24 年度：排水ボーリングの口径を拡大したことにより、排水量が増して呑み口付近の流速が増したことにより、侵食が進行したと考えられる。このとき、多少の土砂が集水井工へ流出した可能性がある。
- 平成 25 年度：湛水池水位が概ね一定に落ち着いたため、湛水池内の侵食は減少して周囲からの堆積が増加し、特に湛水池 2 上流部の堆積が大きいため、上流からの流入が最も多いと想定される。また No.3 付近の堆積は、排水ボーリングの呑み口付近であるため、水と一緒に土砂も集められるためと考えられ、この土砂は将来的に集水井工へ流出するおそれがある。
- また平成 22 年度から平成 25 年度までの土砂の縦断分布では、以上の要素が合成された形状を示し、下流で侵食が優勢、上流で堆積が優勢な傾向となっている。

末端東部	侵食土量	堆積土量	②-①
	① (m3)	② (m3)	
H23	4,783.16	2,789.97	-1,993.19
H24	3,341.87	3,587.99	246.12
H25	872.35	1,687.42	815.07
H22-H25	5,249.07	4,583.16	-665.91
