4. 東北地方太平洋沖地震の影響

4.2 荒砥沢地すべりへの影響

「平成 23 年東北地方太平洋沖地震」による「荒砥沢地すべり」への影響は、主に頭部と末端部で認められた。以下にそれぞれの現象と対応について詳述する。

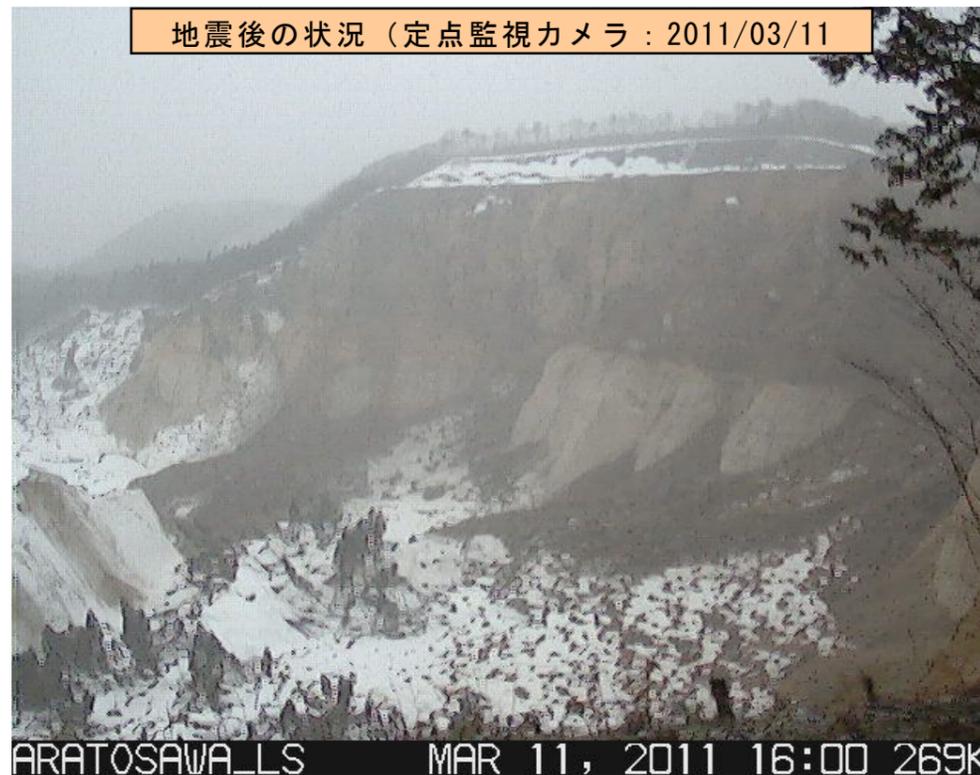
写真 4. 2.8 2011/03/11 16:00 (地震後)

頭部滑落崖は地震動により部分的に崩壊しており、その状況は監視カメラ画像によって把握されている。以下に平成 23 年 3 月 11 日の本震、同年 4 月 7 日の余震による滑落崖の変化を整理する。

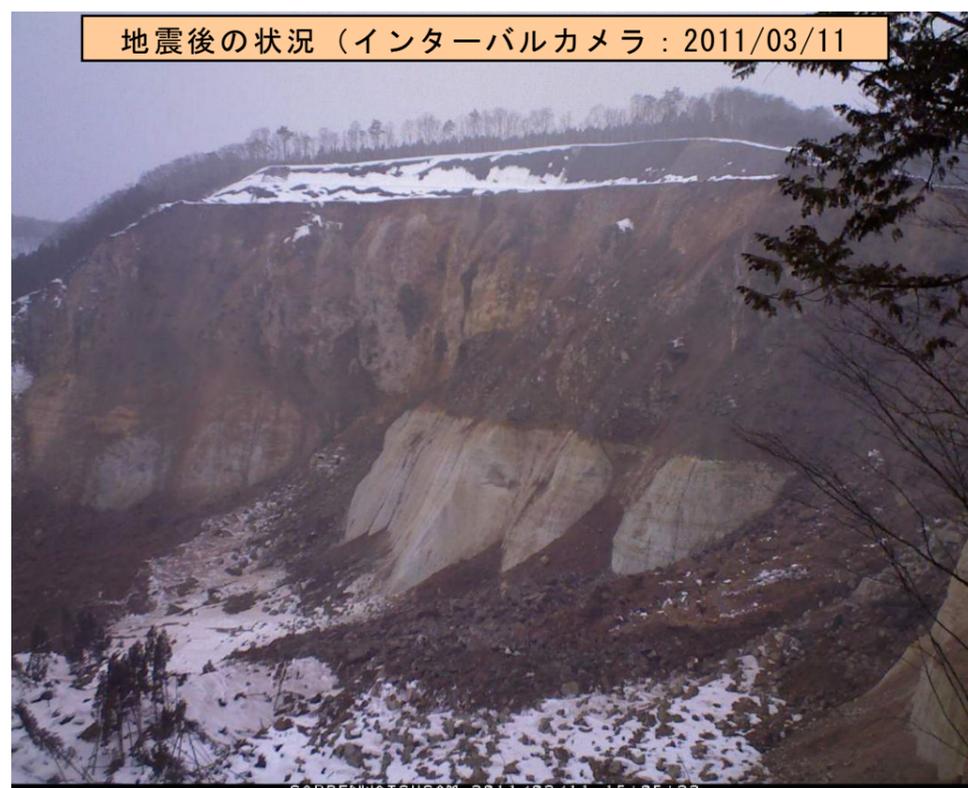
写真 4. 2.12 2011/03/11 15:05 (地震後)

本震直前（2011/03/11 14:05）の画像と直後（2011/03/11 15:05）の画像を比較して変化している部分を写真 4. 2. 5 に示した（本震で発生した崖錐部を着色）。

滑落崖全体は捉えていないものの、広範囲に崖錐が発達している。

- 崖錐①：比較的崖錐が大きく増加している
- 崖錐②：崖錐の発生は多くはない
- 崖錐③：崖錐の発生は広く分布している、崖錐④との区分が不明瞭
- 崖錐④：崖錐の増加は大きい、崖錐③との区分が不明瞭

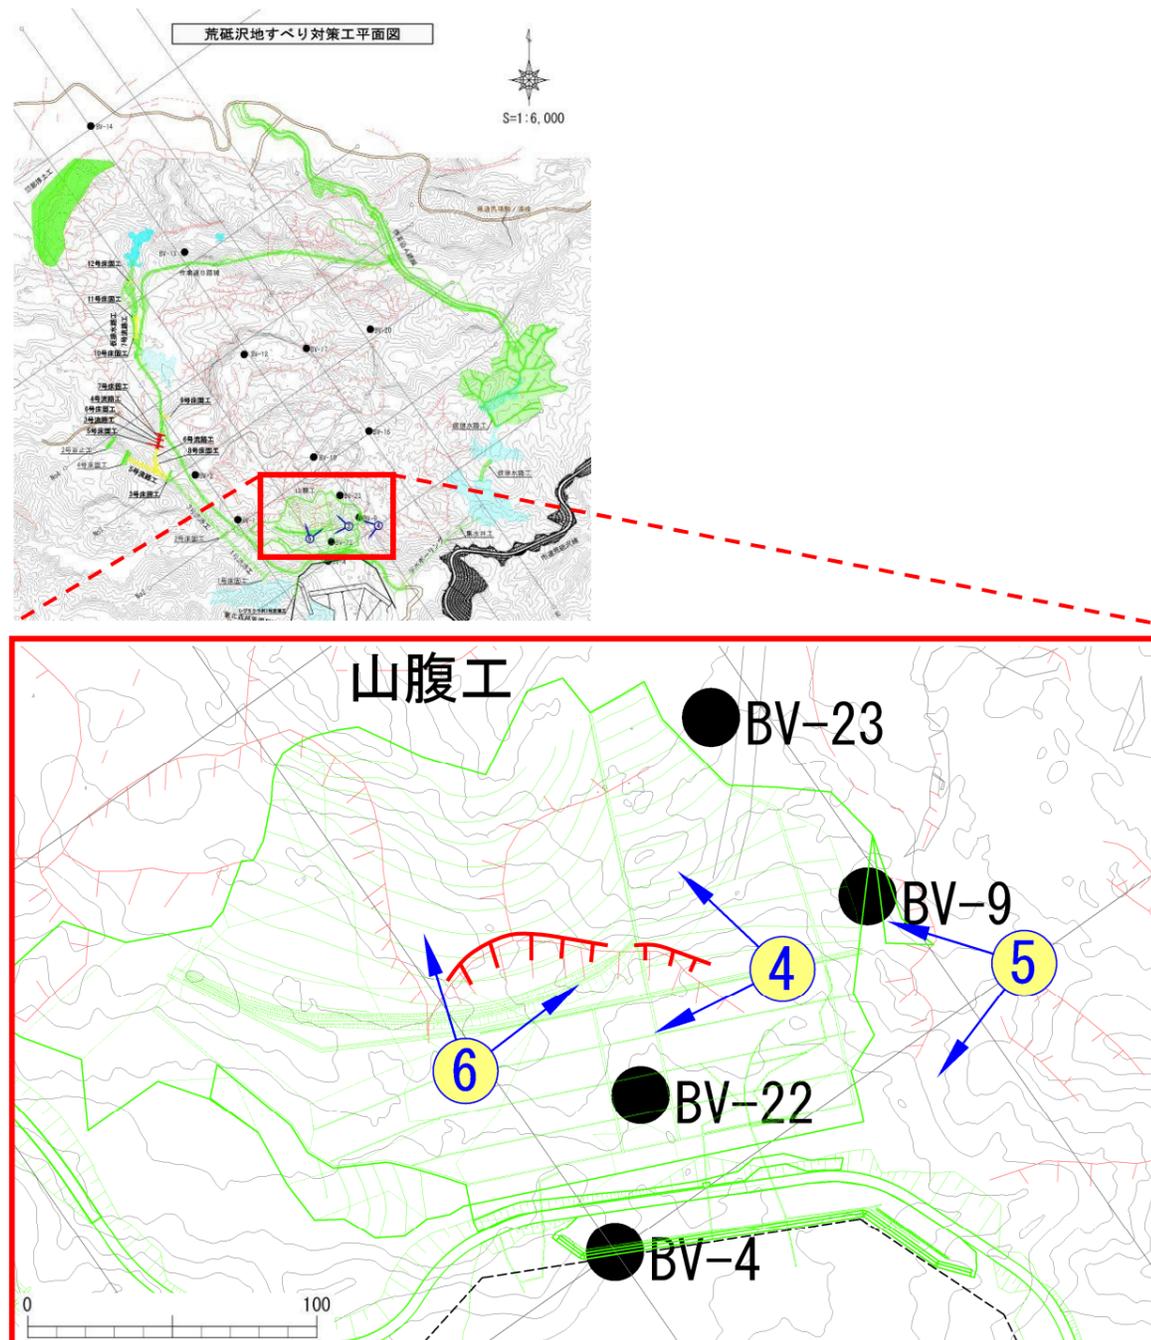
図 4. 2.5 写真位置図

「東北地方太平洋沖地震」により末端ブロックの山腹工法面に亀裂が発生している。この亀裂は最大で 60cm の段差を発生させており、図 4. 2.5 に示すように、もとの「末端ブロック」の亀裂をトレースするかたちで形成されている。この亀裂の監視を目的として、地表伸縮計を 2 基、移動杭を 8 本設置し、観測している。観測結果の詳細については「第 3 章 調査各論」で述べる。
