周辺植物の侵入と定着を目的とした植生工の試験施工について

岐阜森林管理署 板取川治山事業所主任 須永 道彦
治山第二課 治山第二係長 かに 孝志

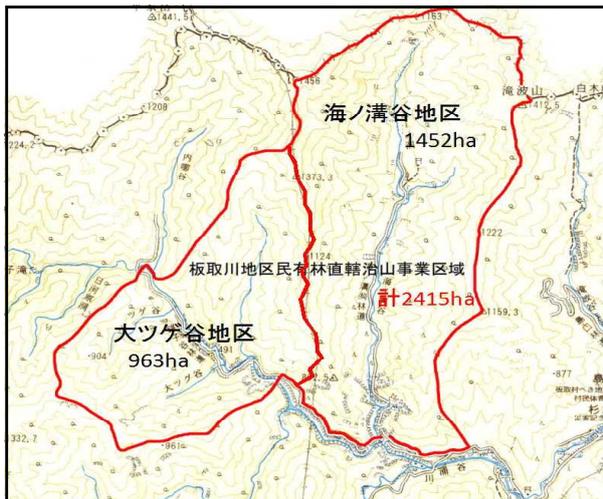
図-2 事業地

事業地は、2つの流域があり大ツゲ谷地区 963haと海ノ溝谷地区 1,452haの合わせて 2,415haとなっています。(図-2)

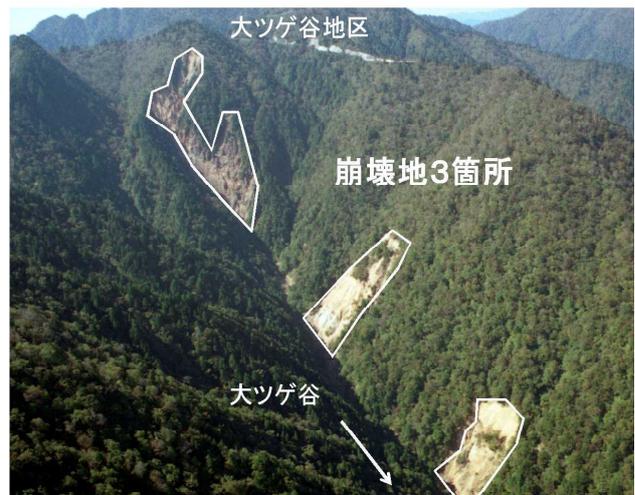
写真-1 大ツゲ谷地区の崩壊地

大ツゲ谷地区には、1haを超える大きな崩壊地が3箇所(写真-1)所在し、復旧に当たっては周辺環境との調和や環境保全に配慮した施工方法や緑化工法の選定が重要となります。

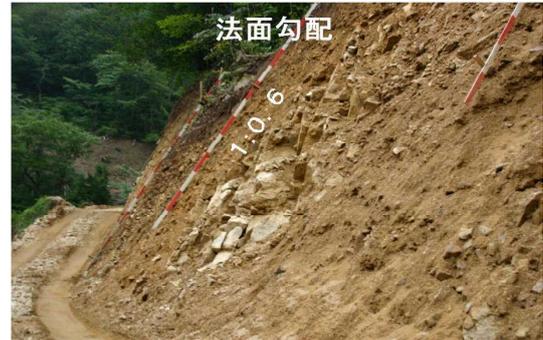
写真-2 法面勾配

法面の勾配は、資材運搬路の施工法面を利用したことから勾配を6分に設定したほか、硬度・pH値・土壌について調査を3回おこないました。この調査によって土壌硬度は平均値 28.1、pH値は平均値 7.51、土壌は転石や集塊岩混じり土となっていることが解りました。(写真-2・3・4 表-1)

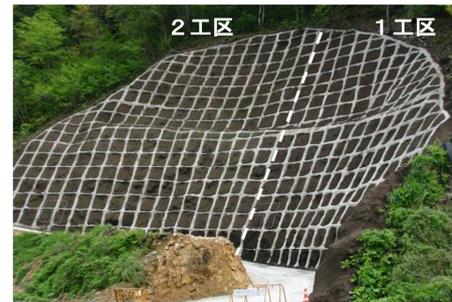
写真-6

- (1) 1・2工区（写真-6）は、植生基材吹付工の施工をおこないましたが、運搬路の切取作業中に上部が崩落し急傾斜となり法長が長くなったため、土圧がかかり崩壊が予想されることから簡易吹付法枠工を併用しました。
- (2) 3・4工区（写真-7）は、誘導型植生マット伏工を施工しました。3工区については、法面に浮石が多く崩落が多かったことから金網を併用しました。
- (3) 5・6工区（写真-8）は、法長も短く安定していたので、植生基材吹付工を施工しました。
- (4) 7・8工区（写真-9）は、誘導型植生マット伏工を施工しました。

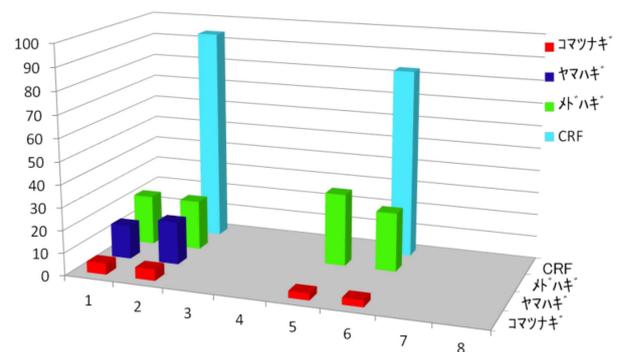
図-3 1回目の導入種の生育本数

(1) 1回目の導入種（図-3）

（平成18年5月調査：施工から約2ヶ月）

導入種の生育本数は、1・2・5・6工区ともに発生期待本数に近い値となりました。

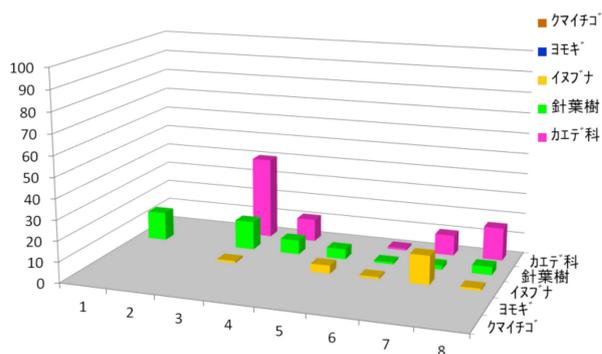
図-4 1回目の侵入種の生育本数

(2) 1回目の侵入種 (図-4)

(平成18年5月調査:施工から約2ヶ月)

2・6工区の植生基材吹付工の箇所では、クリーピングレッドフェスクの生育本数が多かったため侵入種の生育は少ない値となりました。

そのほかの工区では、イヌブナ、針葉樹及びカエデ類が生育しています。特に、3工区においてカエデ類の本数が多いことが分かります。

生育本数の差は上部の母樹の配置が関係しているものと推察されます。

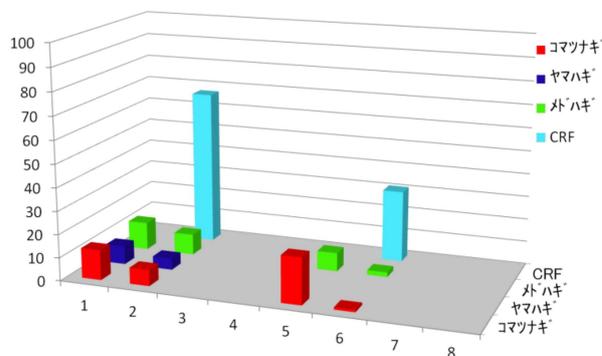
図-5 4回目の導入種の生育本数

(2) 4回目の導入種 (図-5)

(平成18年9月調査:施工から約6ヶ月)

コマツナギの生育が多く見られるようになり、全体的に本数は、少なくなってきました。これは、降雨量が少なかったことが原因と考えます。

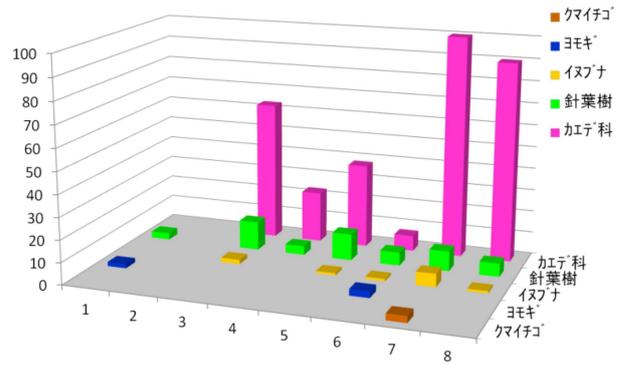
図-6 4回目の侵入種の生育本数

(4) 4回目の侵入種 (図-6)

(平成18年9月調査:施工から約6ヶ月)

2工区については、1回目と同様に侵入種の生育は見られませんでした。6工区では、わずかながらの生育が見られました。

そのほかの工区については、1回目よりカエデ科の生育本数が大きく増えていたことが分かります。

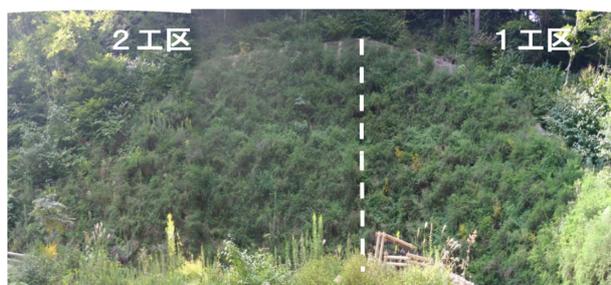
5年経過の全景 (1・2工区)

(5) 1・2工区については、侵入種は確認できませんでした。これは、外来草本類の生育がよく侵入種が被圧され定着までいたらなかったと考えられます。

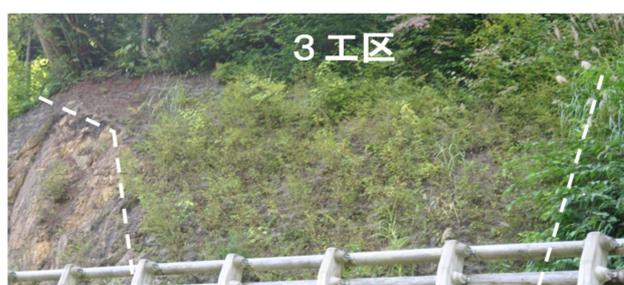
5年経過の全景 (3工区)

- (3) 3・7工区は、誘導型植生マット伏工を使用し無種子で周辺植物の飛来を期待した工法であり、最も自然環境保全に配慮した工区です。1回目の追跡調査で飛来植物は確認できましたが、生長が遅いため遠目で植物が生育していることが判別できるのは施工より11ヶ月経過した頃でした。

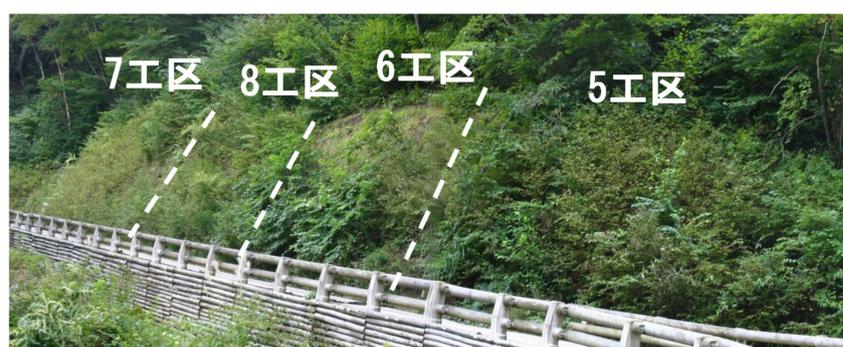
5年経過の全景 (5・6・7・8工区)

(6) 方位別では、北東向きが全般的に生育がよく緑量が多くなったことは、日照量が少なく湿度が適度に保たれたことから植生が定着し生長しやすかったと推察されます。
