5.2.2 湖沼水位調査(#112、#116、#119)

第ⅡB 砂丘林帯の復元に伴う湖沼水位の変化を評価するため、水位の計測を行う。

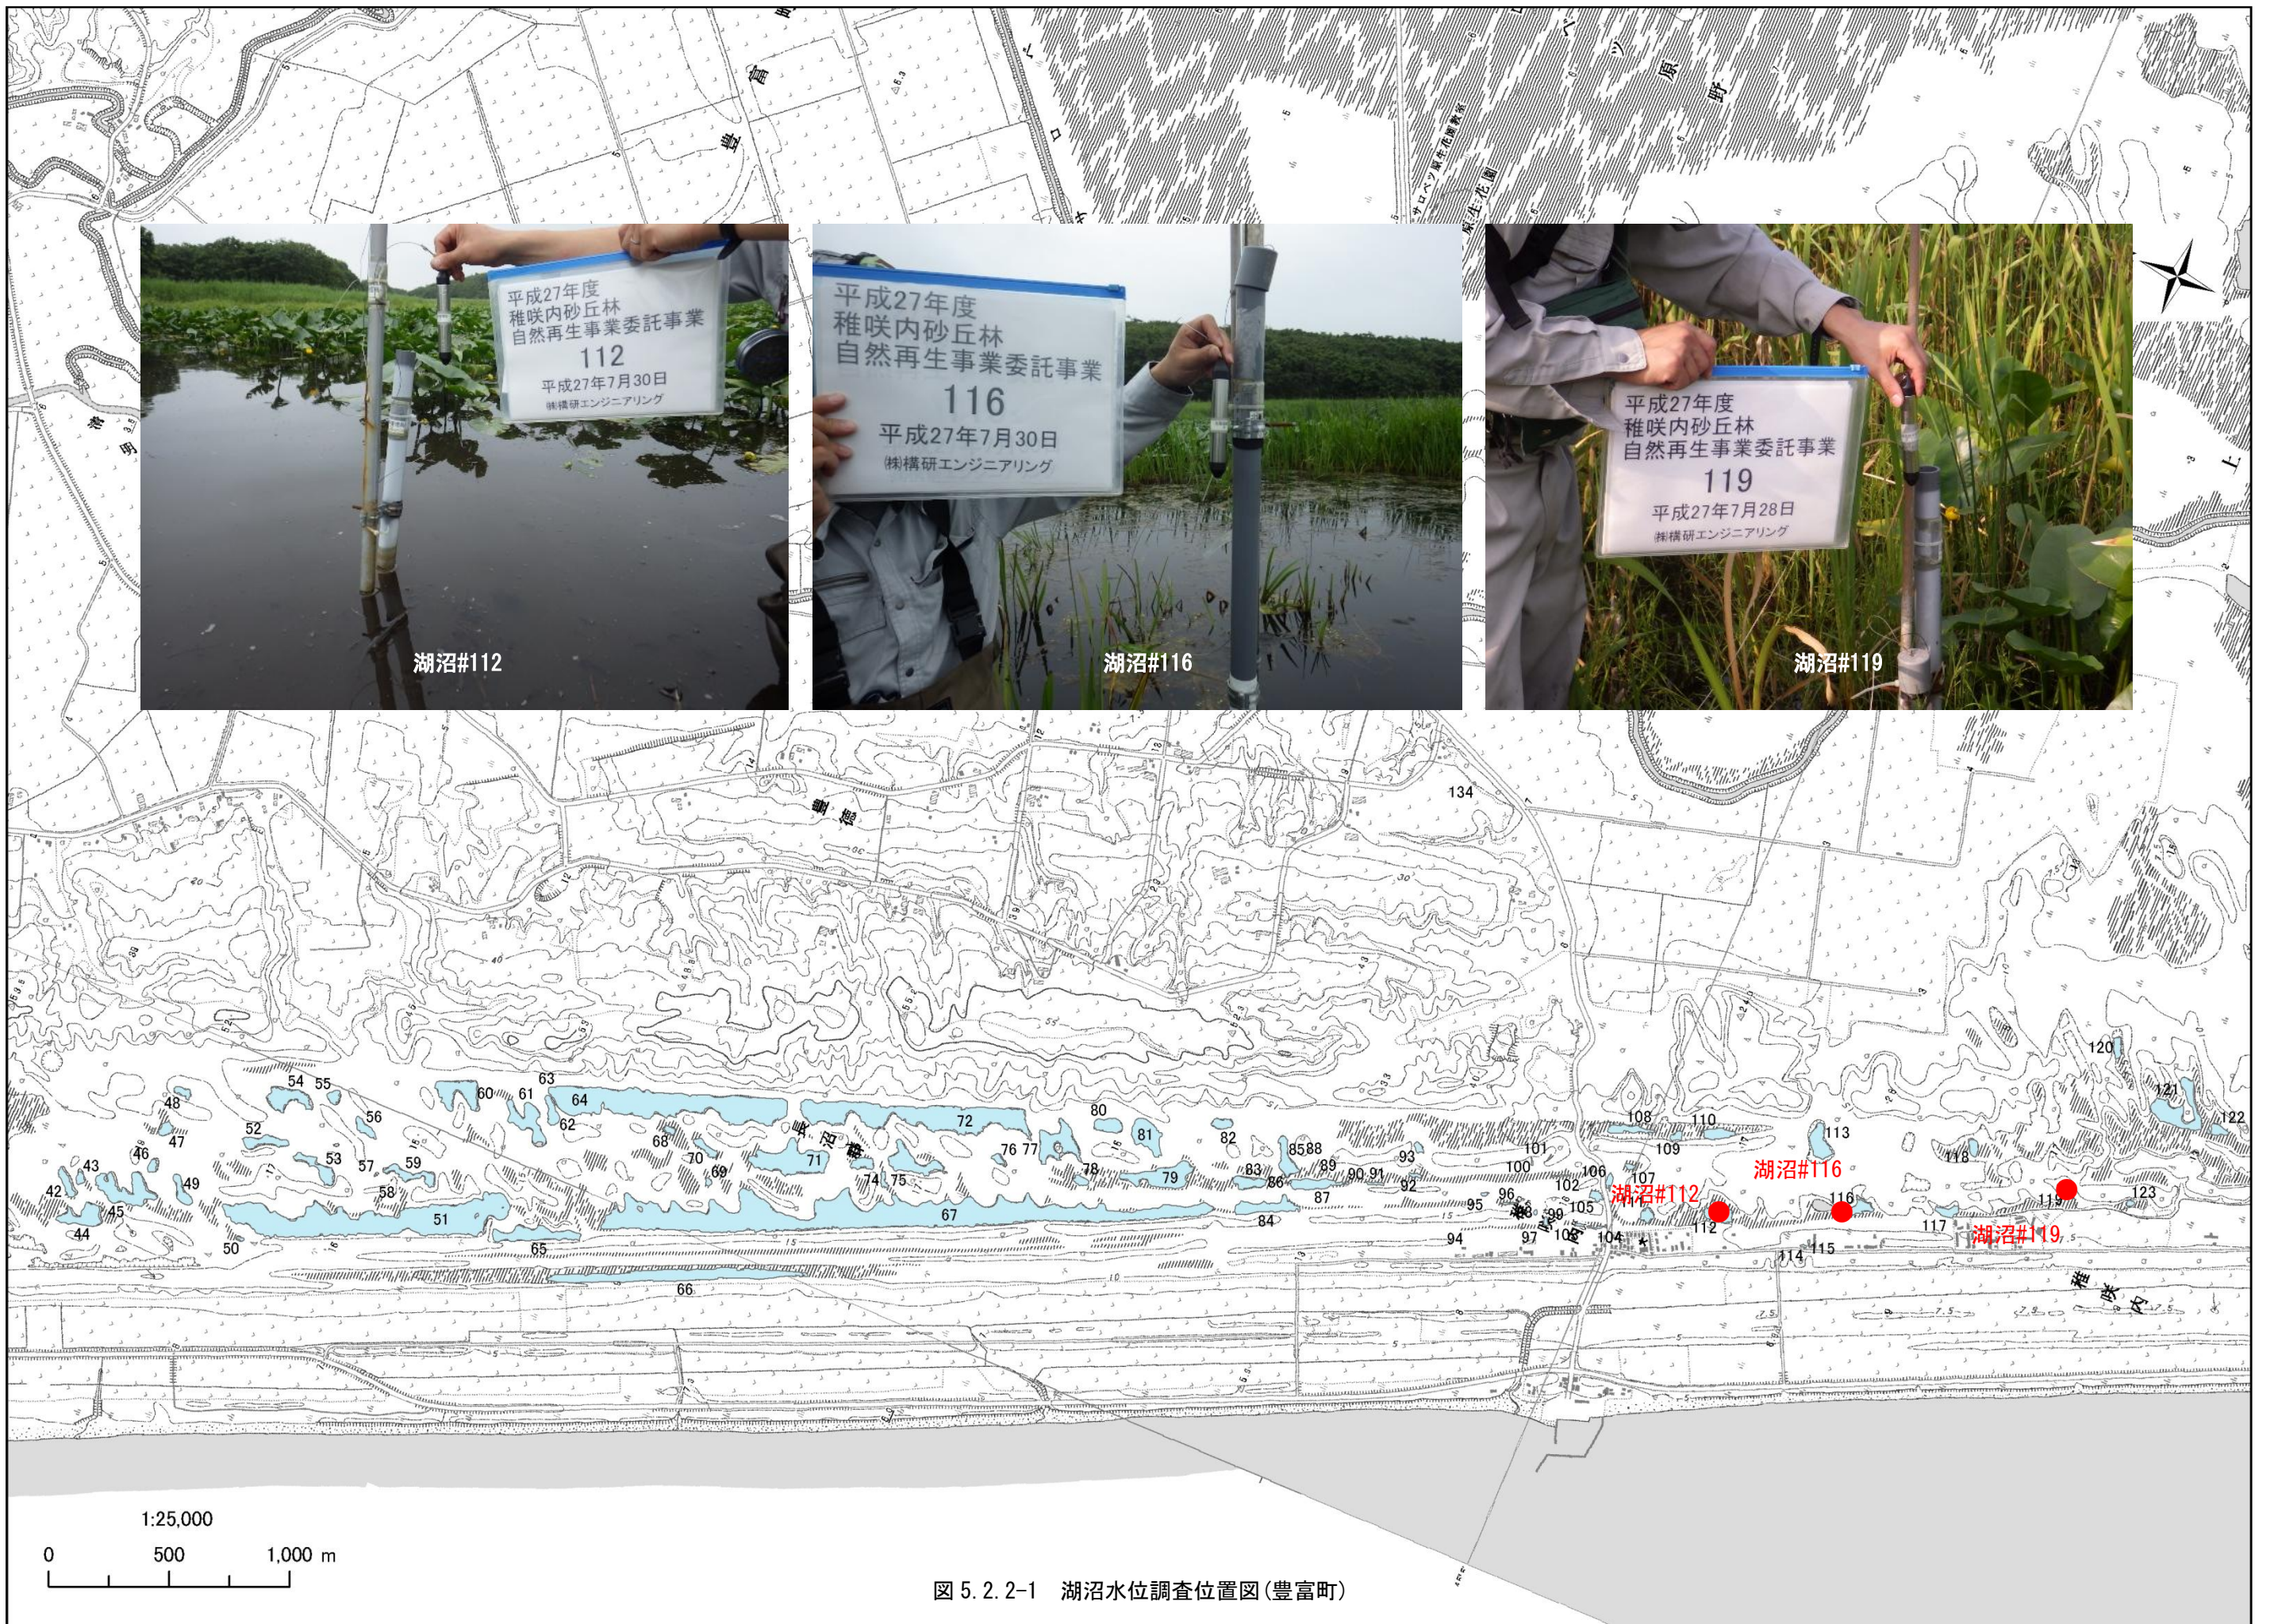
調査箇所は湖沼の開放水面面積の減少が大きい、湖沼#112、#116、#119 で実施した。

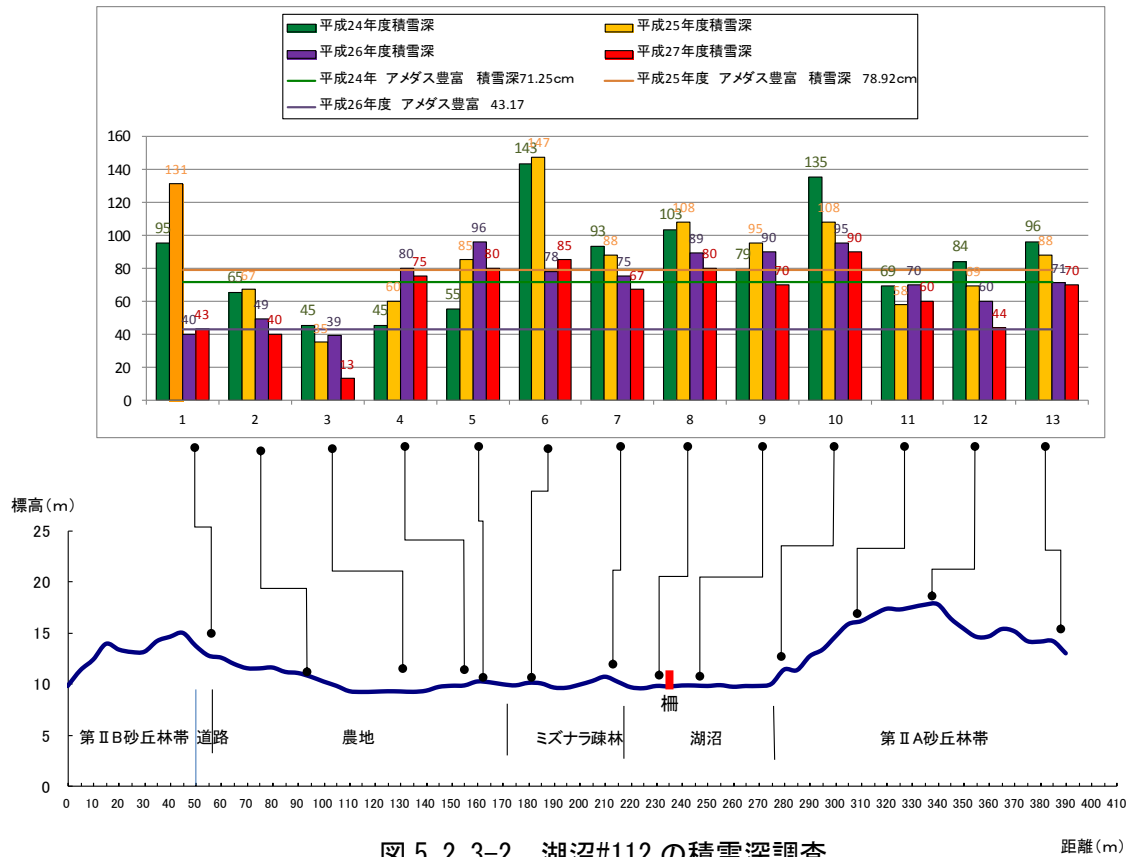
図 5.2.3-2 湖沼#112 の積雪深調査

平成 27 年度は積雪が少なかったが、農地部と比較すると、柵周辺の積雪量が多い。平成 25 年度に新設された堆雪柵周辺は、柵がなかった平成 24 年度よりも積雪量が少なくなっている。しかし、柵を設置していない湖沼#116 の湿原部の積雪量と比較すると、#112 の堆雪柵周辺では 90cm 程度、#116 では 45cm 程度であり、堆雪柵の雪溜め効果は明らかである。

現地で計測した積雪深は図 5. 2. 3-2～5 に示す。豊富町アメダスの積雪深は平成 25 年 2 月 14

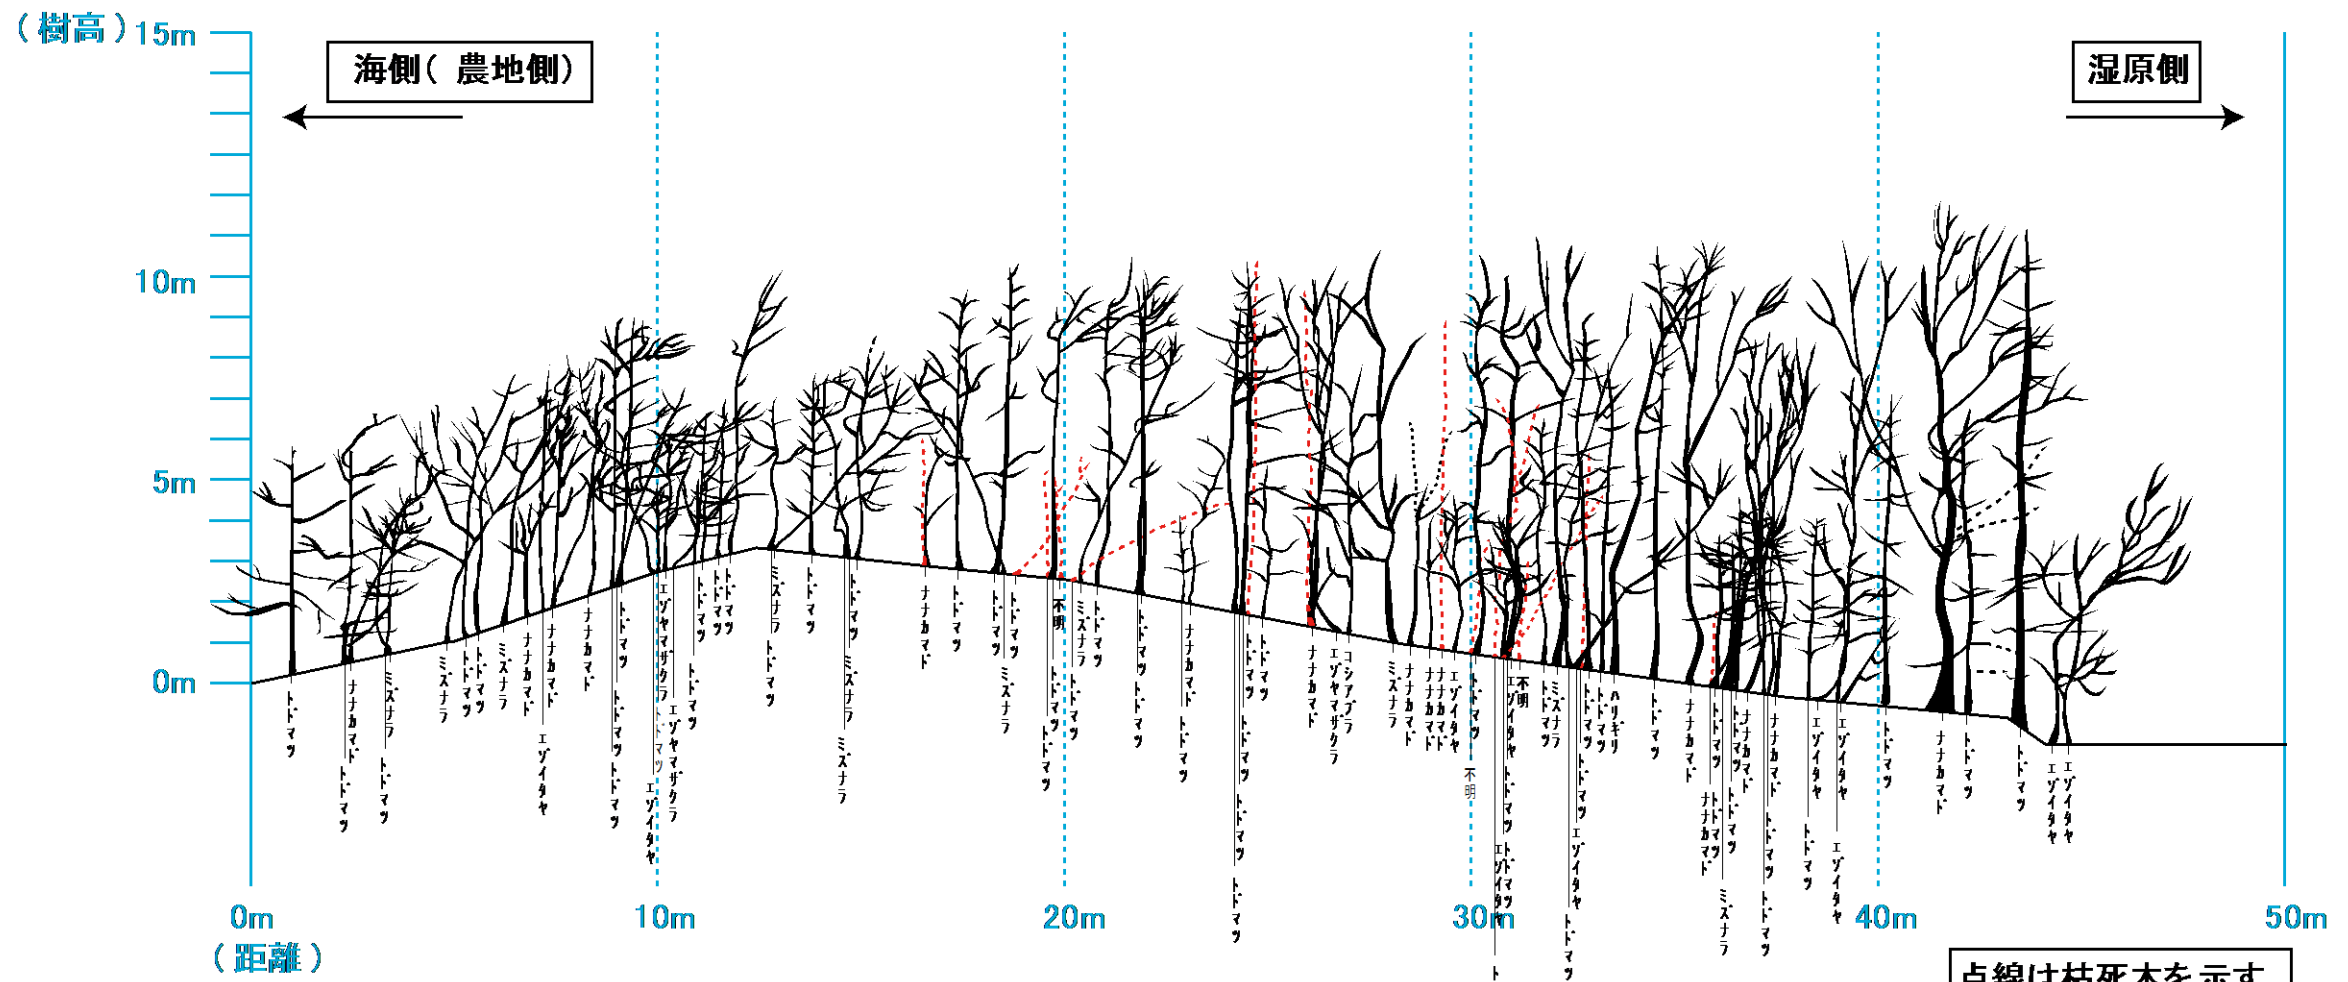
図 5.2.4-4 立枯れ箇所 No.1 樹形断面図及び樹冠投影図

樹高は海側で 7m 程度、湿原側で 10m 程度と内陸に向かって大きくなる傾向がみられ、枯死木は砂丘頂部付近(起点から 10m 付近)から湿原側で多くなっている。枯死木が多いところでは稚樹も増加する傾向がみられた (図 5. 2. 4-4)。過年度と比較して、枯死木の増加はみられなかった。しかし、調査終了後の 10 月に現地踏査を行った際は、10 月 8 日の台風により、林冠木の幹折れが 2 本確認された (No. 129、No. 149)。

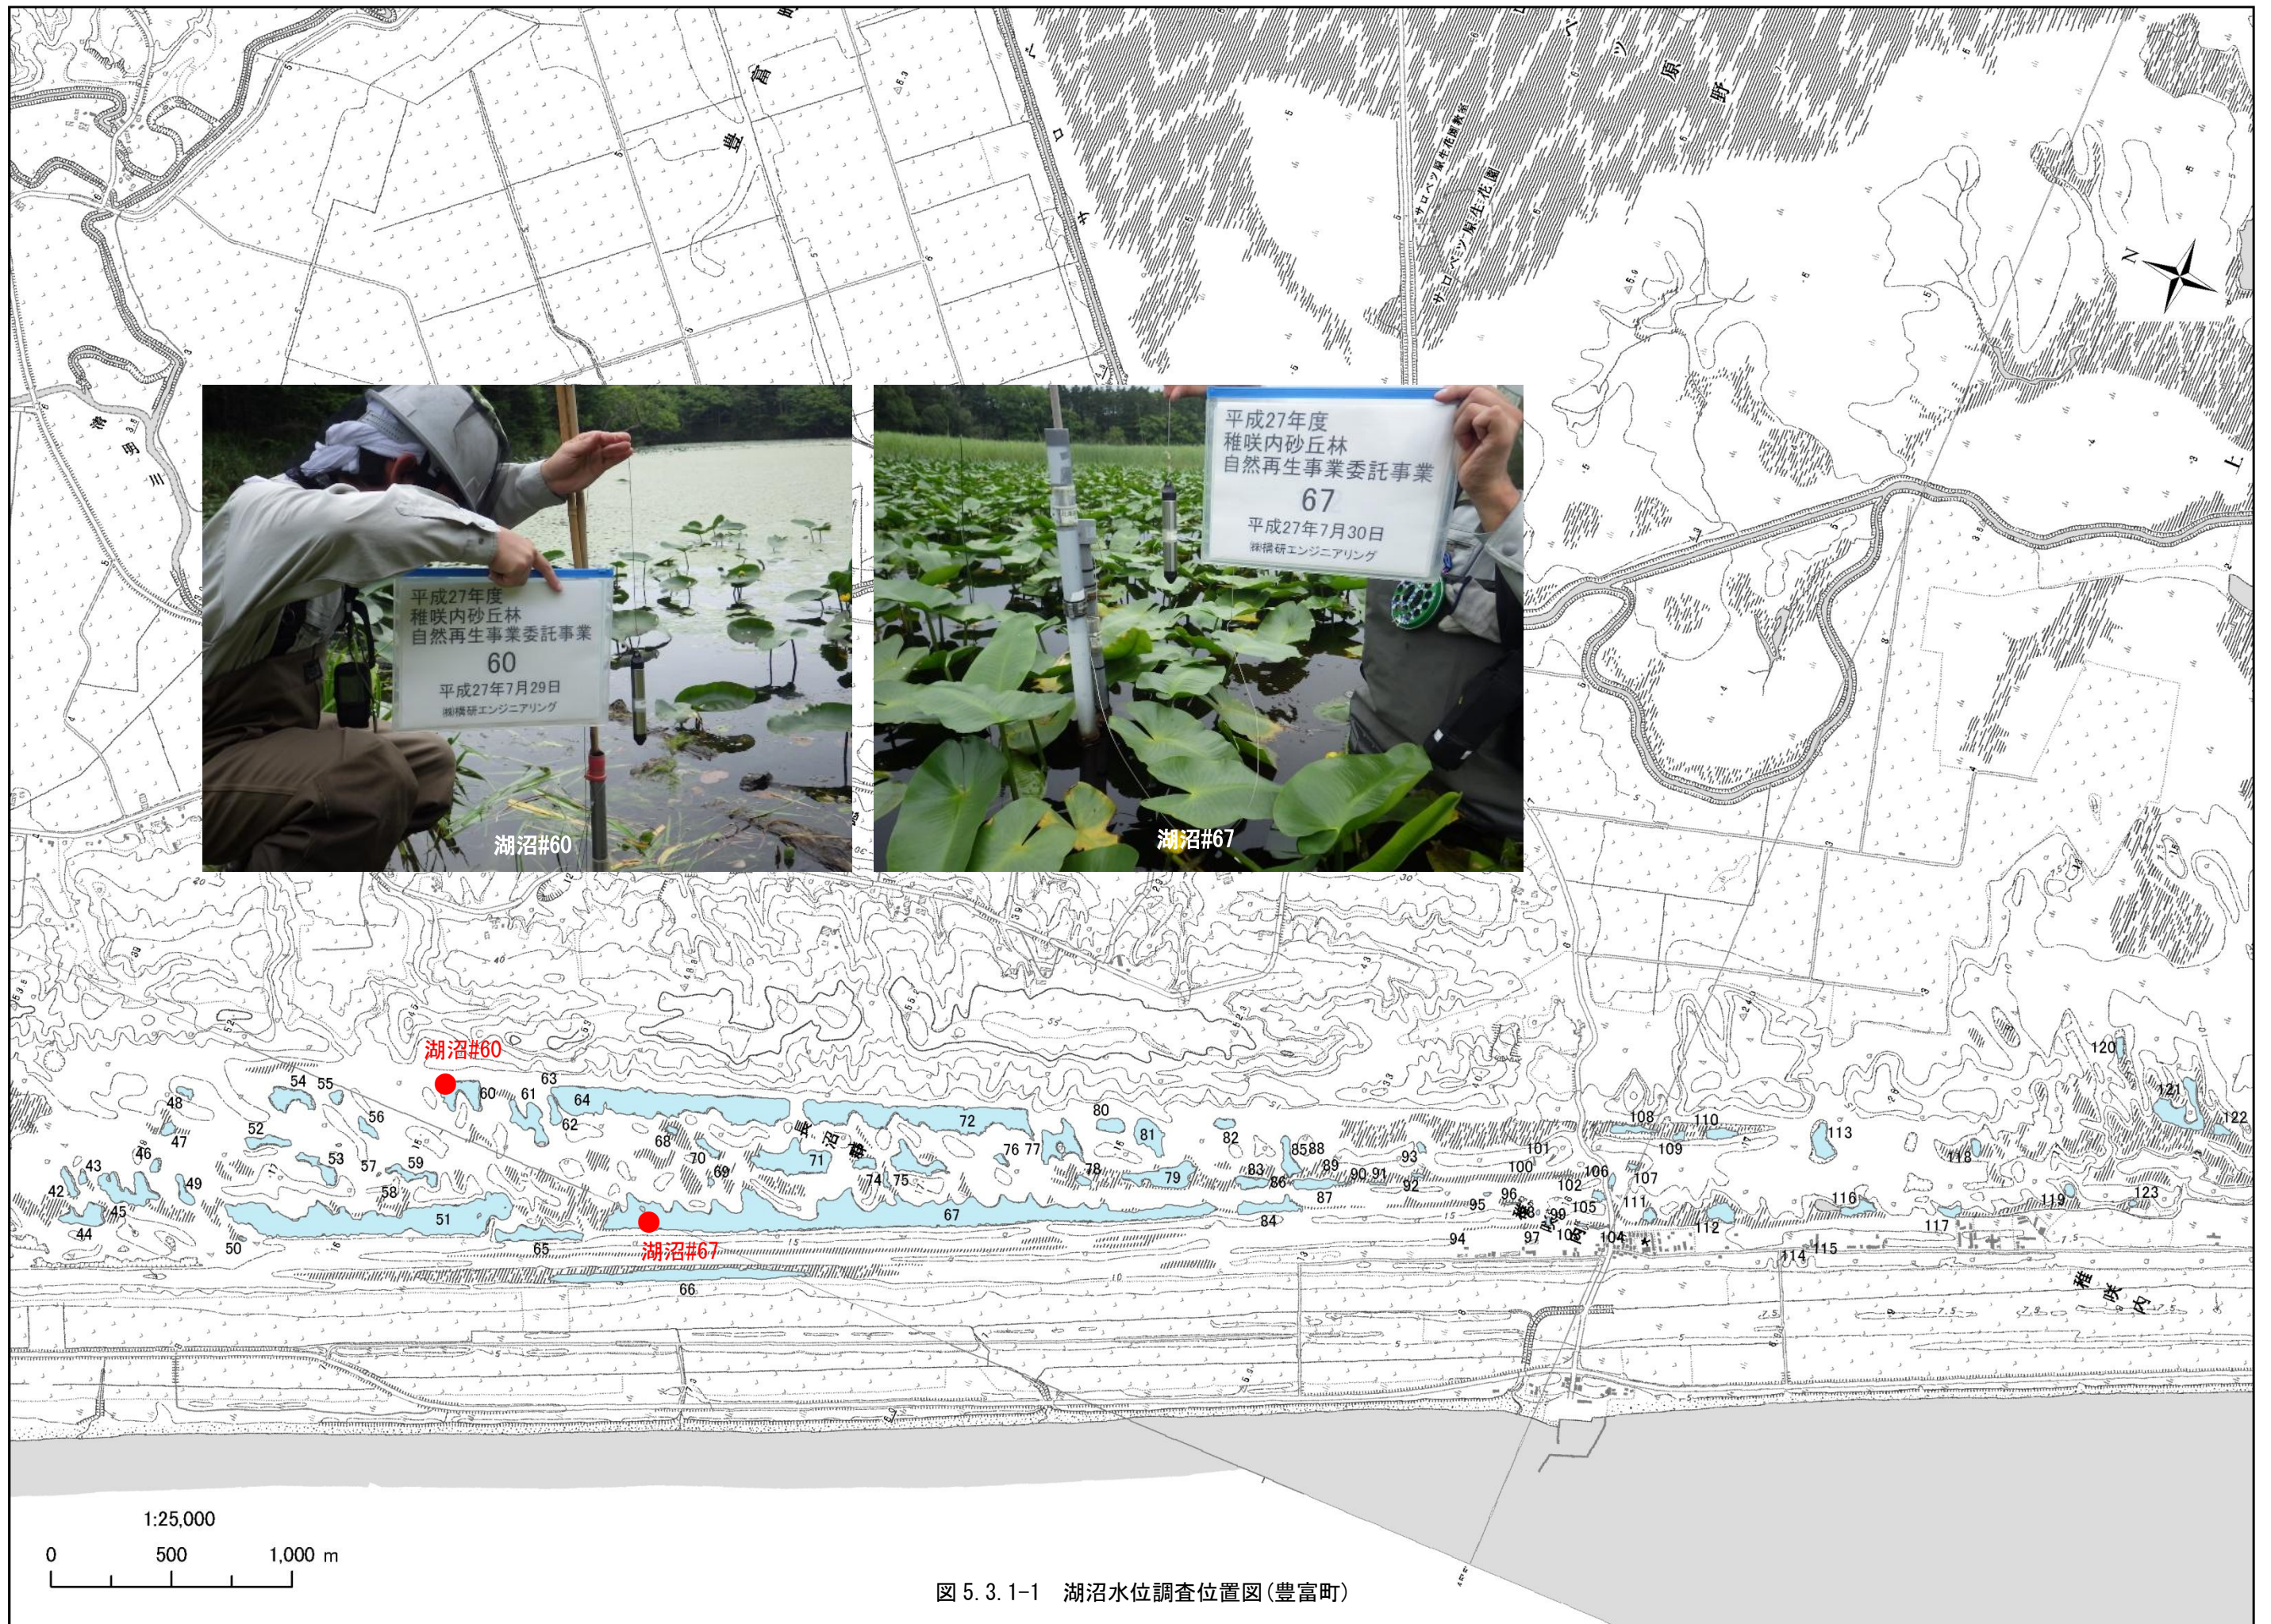
図 5.3.1-1 湖沼水位調査位置図(豊富町)

人為的な影響が少ない湖沼#60 及び#67 とした。

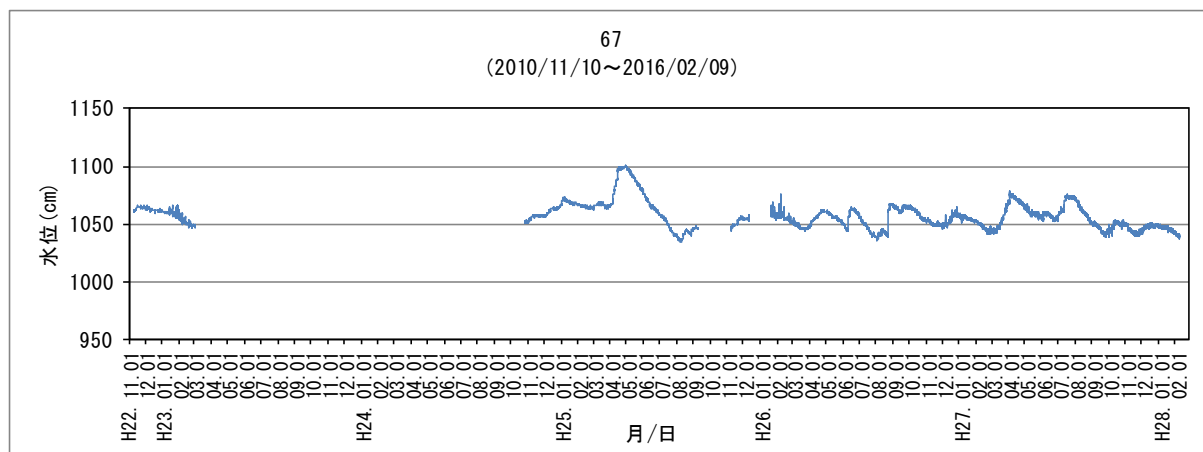
図 5.3.1-2(2) 湖沼#67 水位標高の推移

湖沼#67 の水位は、年間の変動幅が 40.5cm(平成 26 年は 38.8cm)であり、人為影響のある湖沼と大きく変わらなかった。年間の水位の動きは他の湖沼と同様であった。

湖沼#60、#67 は、周辺部を砂丘林で囲まれた人為的影響の少ない湖沼である。そのため、降雨後の水位変動は、開放水面面積が減少している湖沼よりも小さいことが予想されたが、降雨による水位上昇、その後の下降は湖沼#112等の湖沼と大きく変わっていない。そのため、現在観測している湖沼の水位は農地や排水路の影響は大きく受けていない可能性がある。

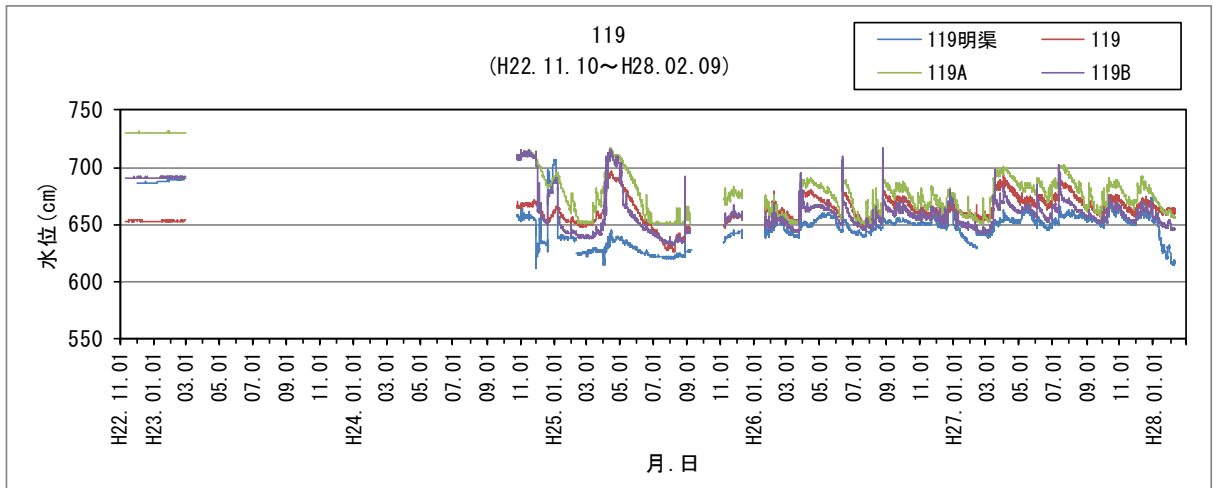
図 5. 3. 2-2 湖沼#119 の地下水位標高の推移

平成 27 年度は平成 26 年度と比較して、観測地点間の水位差が大きかった。また、平成 26 年度よりも地下水位、湖沼水位は高い傾向だったが、明渠の水位はあまり変わらなかった。

119A の水位変動は大きく、降雨が少ないと湖沼水位よりも低くなることがあった。湖沼水位が最も高くなる期間は 8 月 28 日～9 月 2 日、9 月 15 日～20 日、9 月 22 日～27 日の 3 期間で確認された。

明渠と湖沼#119の水位を比較すると、明渠の水位の方が低いことから、地下水位の勾配は明渠に向かっている可能性がある。しかし、地下水位の縦断では、#119-Aの水位が最も高いことが多く、A地点を境に湖沼側と明渠側に向けた水位勾配があるかもしれない。

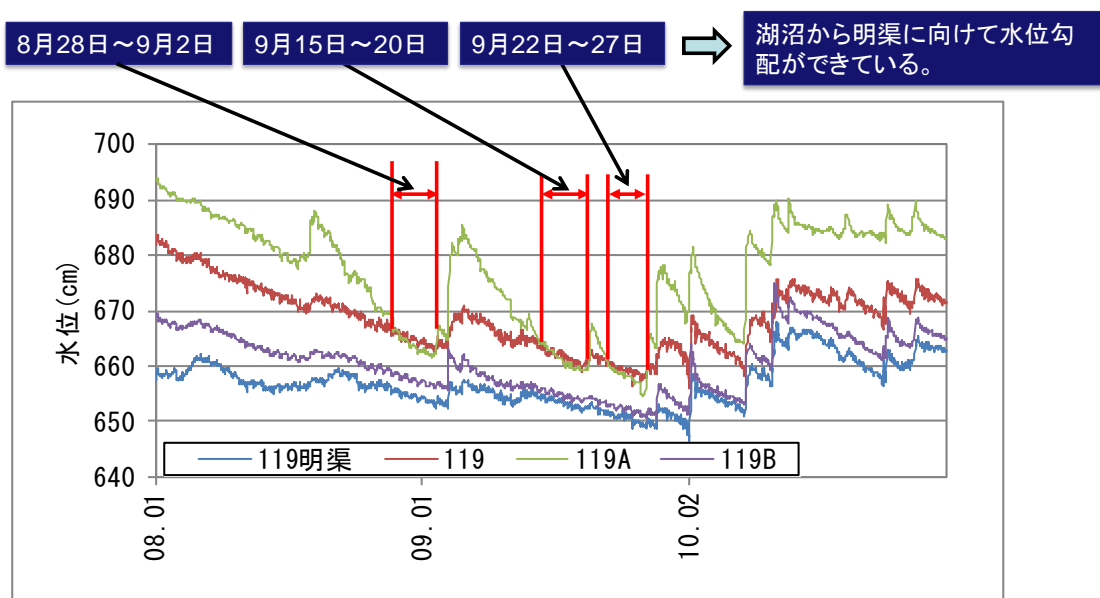
図 5.3.2-3 湖沼#119の地下水位標高の推移

#119-Aは他の観測地点と比較して、降雨後の水位の変動が大きく表れている。降雨後は徐々に水位は下がり始め、しばらく降雨がないと湖沼水位よりも低くなる期間がある。平成26年度は7月31日～8月4日、8月19日～8月24日の2期間、平成27年度は前述の通り3期間確認された(図5.3.2-3)。このことから、水が十分にある降雨後は、#119-Aを境に湖沼側と明渠側に向けた水位勾配があるが、降雨がないと湖沼から明渠に向かって水位勾配があると思われる。

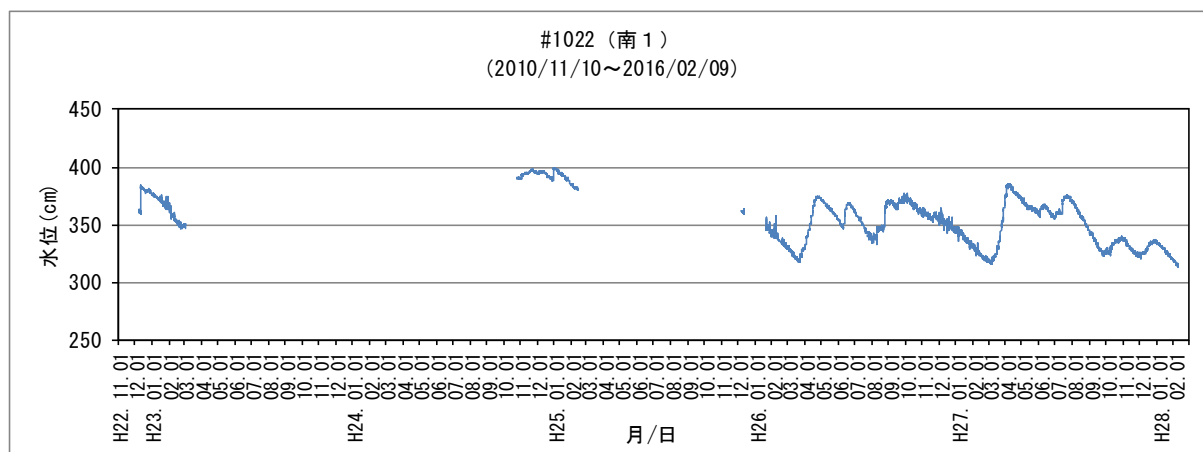
図 5. 3. 3-2 湖沼#1022 水位標高の推移

湖沼#1022 の水位は、他の湖沼と比較して、年間の変動幅が 70. 0cm(平成 26 年は 70. 0cm)とやや大きかった。また、他の湖沼では平成 26 年よりも平成 27 年の方が水位が高い傾向がみられたが、#1022 では同じ程度の水位であった。
