9 十勝岳火山泥流における森林の泥流緩衝機能の評価

上川中部森林管理署
応用地質株式会社

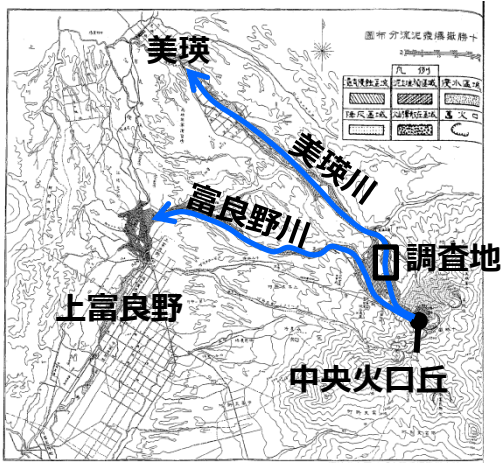
図-1 大正泥流の広域分布図

十勝岳は北海道の中央部に位置し、2000m級の山々が北東～南西方向に連なる日本最大級の十勝火山群の主峰をなす活火山です。1926（大正15）年5月24日に発生した噴火に伴い、大正泥流が発生しました。この泥流は、中央火口丘が崩壊して高温の岩屑なだれが発生し、急速に融けた残雪とともに大規模な泥流となったもので、融雪型火山泥流に分類されます。大正泥流は、美瑛川と富良野川を流下して富良野原野の開拓地に到達し、死者・行方不明者144人、建物損壊372棟だけでなく、山林や耕地にも大きな被害をもたらしました。
