付録－1. 1「損傷評価基準」(予防保全型点検)

< 林道橋 >

1.1 鋼部材の損傷

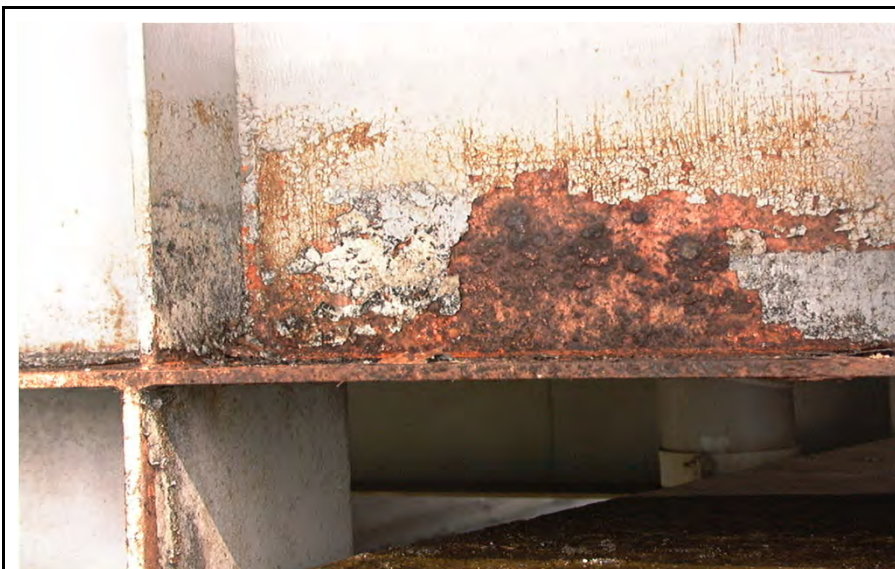
1.1.1

集中的に錆が発生した例
(塗装橋)

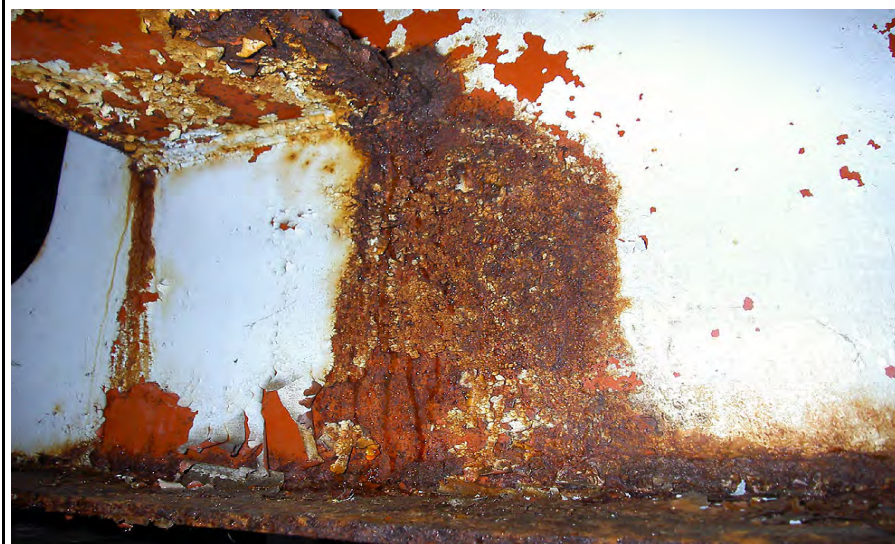
1.1.2

錆が極度に進行し、板厚減少が生じた例(塗装橋)

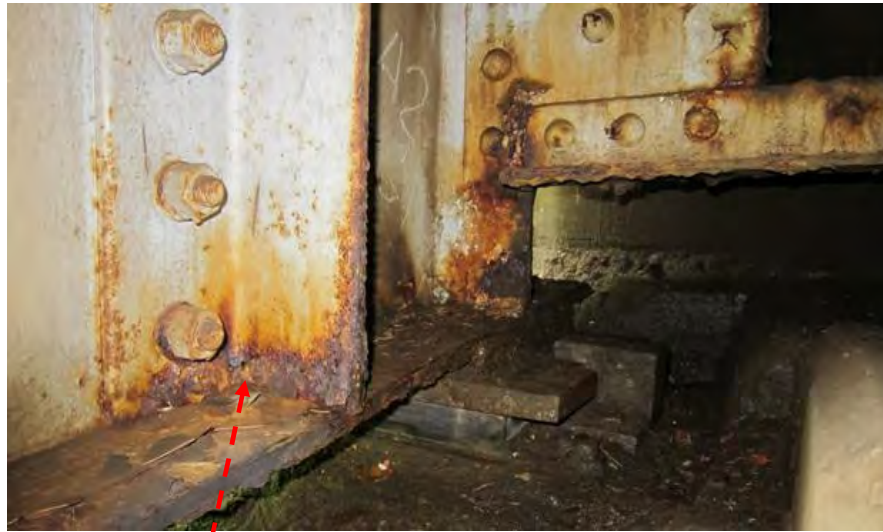
1.1.3

桁端部, 支承部周辺での滞水, 塵埃等の堆積による腐食の例(塗装橋)

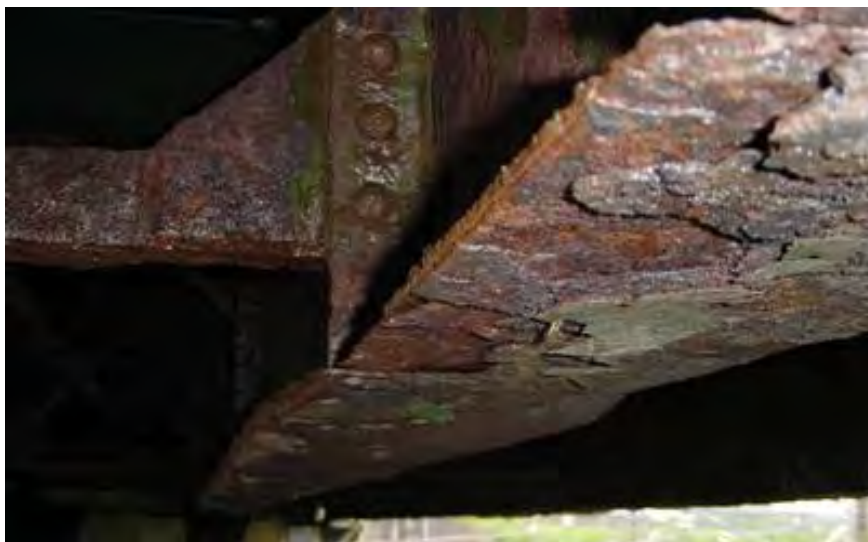
海岸部の厳しい腐食環境において, 層状に錆が剥離し, 部材の広い範囲で著しい板厚減少が生じた例(塗装橋)

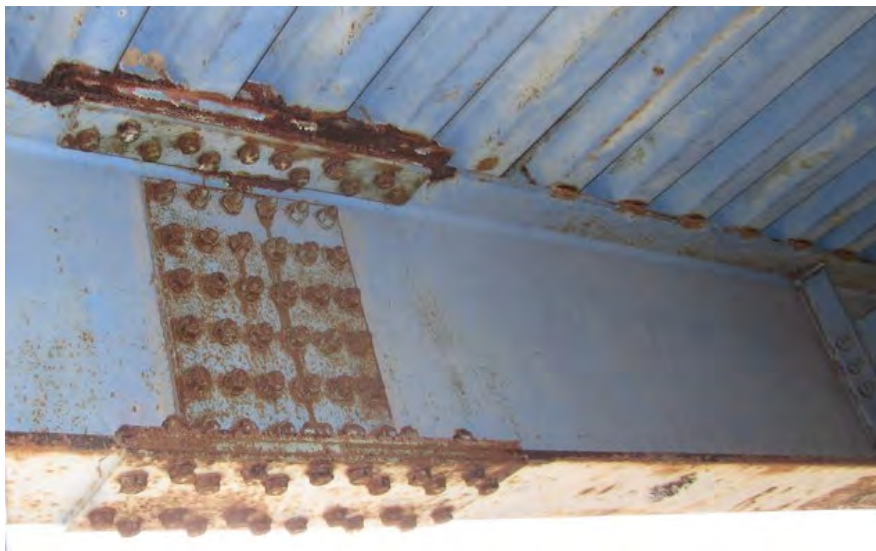
写真番号 1.1.11

添接部のボルトに腐食が発生した例(塗装橋)

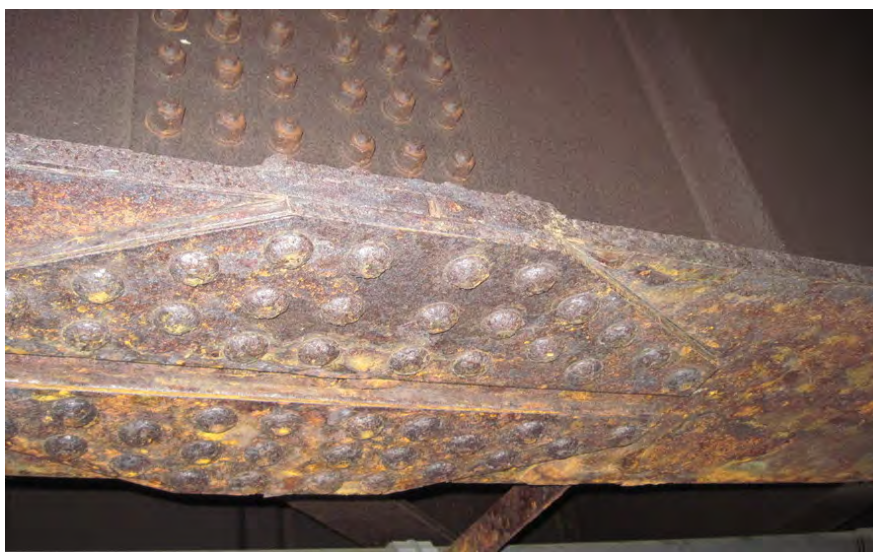
写真番号 1.1.14

耐候性鋼材の母材及び連結部で鋼材表面に顕著な凹凸や層状に剥離した部分が見られ、異常な錆と認められる例

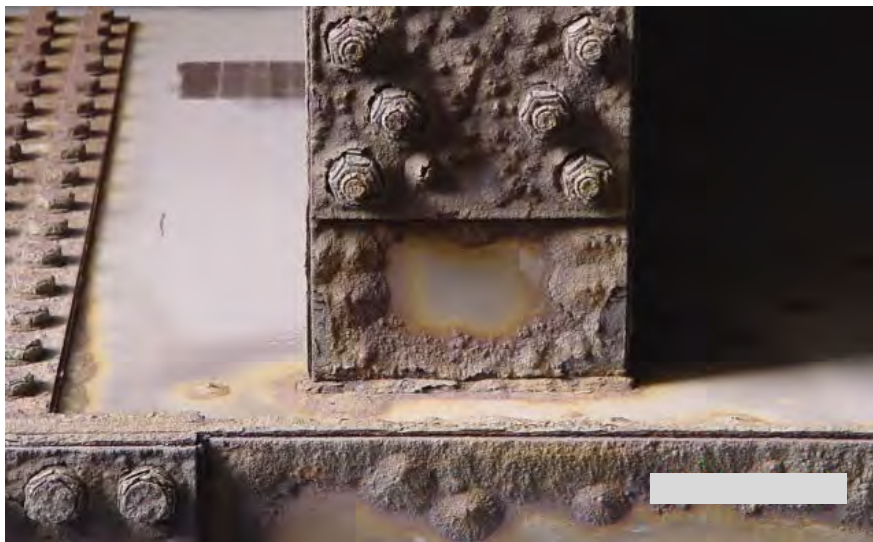
写真番号 1.1.15

表面処理が施された耐候性鋼材のボルト接合部で局部的に腐食が進行しており、異常な錆と認められる例

ボルト・ナットにも断面欠損を伴う腐食が認められる。

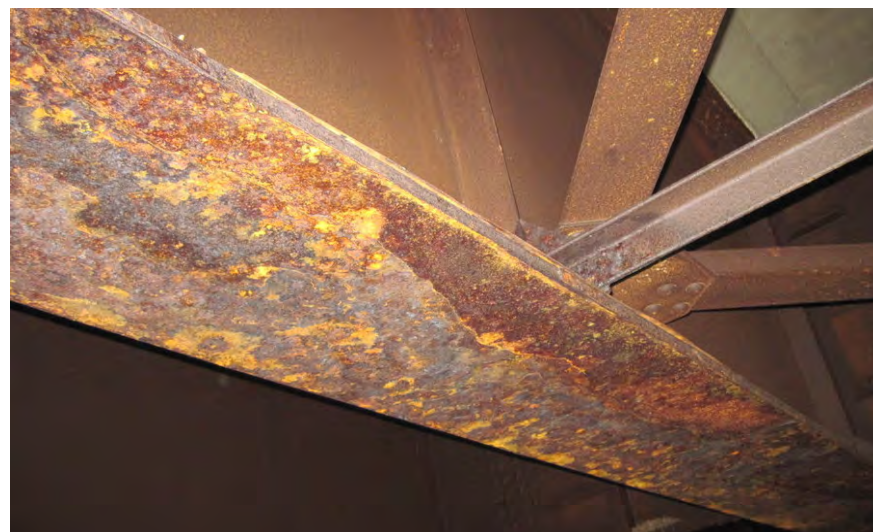
写真番号 1.1.16

保護性錆が形成されておらず、異常な錆と認められる。

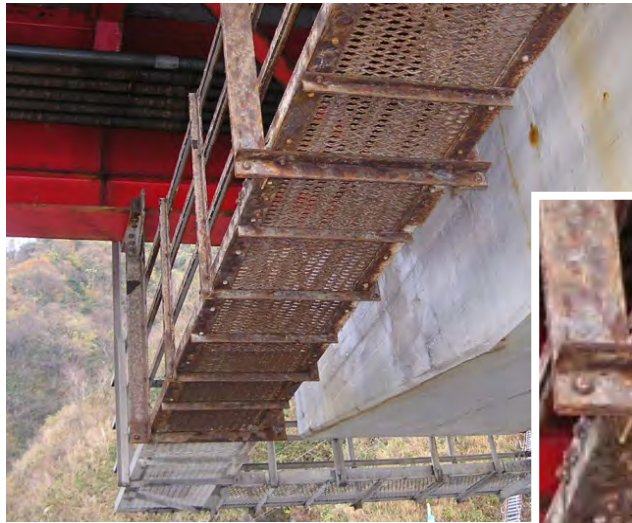
写真番号 1.1.20

熔融亜鉛メッキを施した鋼材の亜鉛が消耗し、鋼材に板厚減少を伴う錆が発生した例

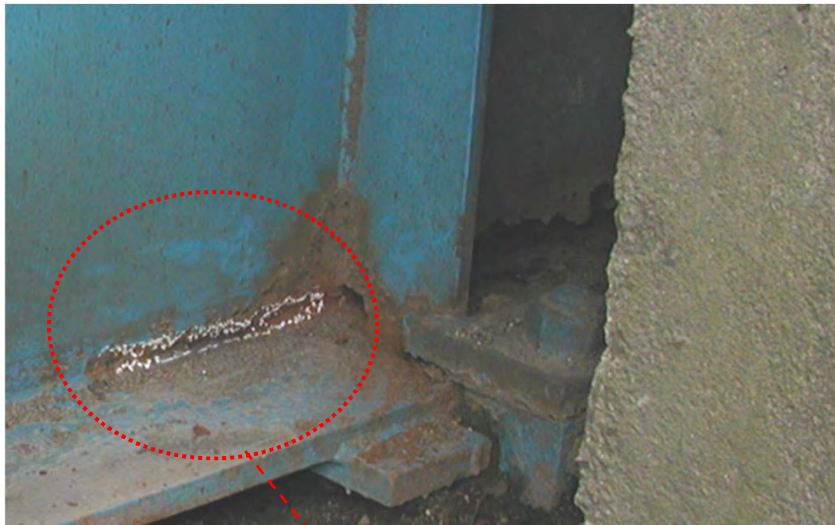
写真番号 1.2.5

腐食による断面欠損部が亀裂状となっている例
 (注: 亀裂箇所をチョークでマーキングしている。)

腐食による断面欠損なのか疲労などによる亀裂なのか明確でない場合には、「腐食」、「防食機能の劣化」、「亀裂」の3項目で扱う。

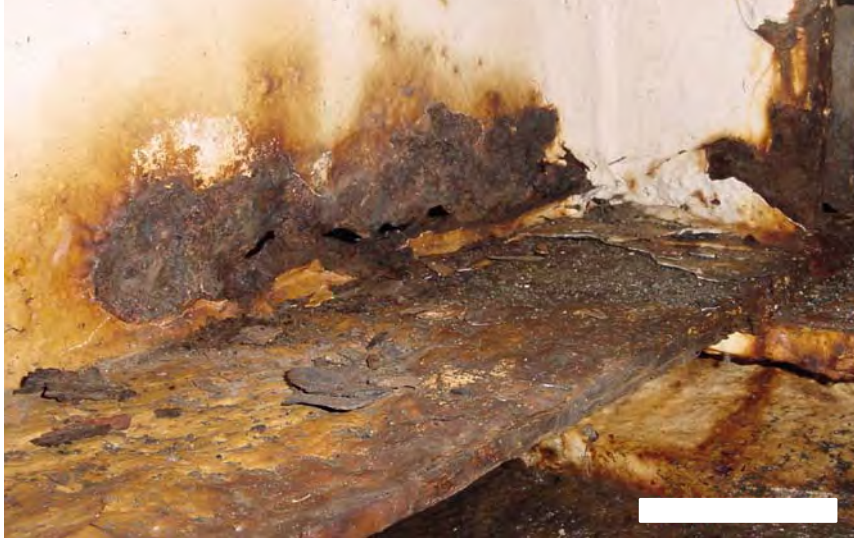
写真番号 1.2.7

腐食部で大きな断面欠損が生じている。スリット状の断面欠損は亀裂と区別することは難しく、このような場合には「腐食」、「防食機能の劣化」、「亀裂」の3項目で扱う。

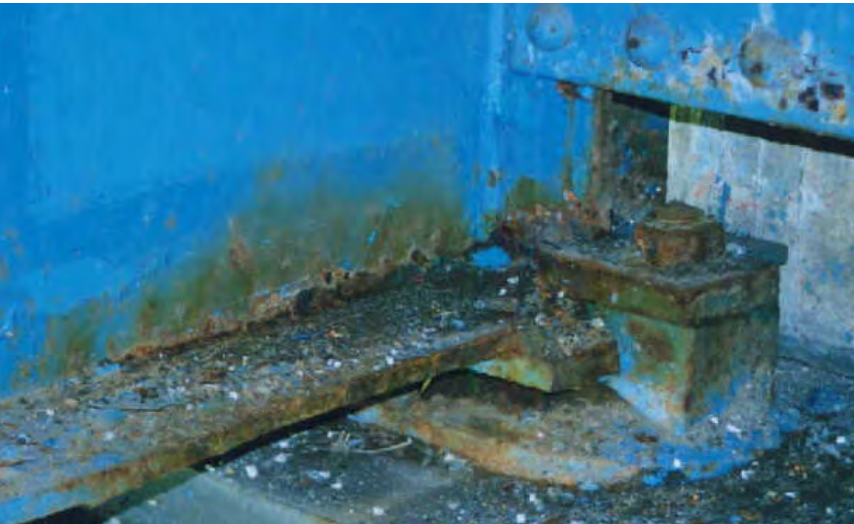
写真番号 1.2.8

腐食部に亀裂状の断面欠損が生じている。また、下フランジには変形が認められる。

この場合、「腐食」、「防食機能の劣化」、「亀裂」、「変形・欠損」の4項目で扱う。

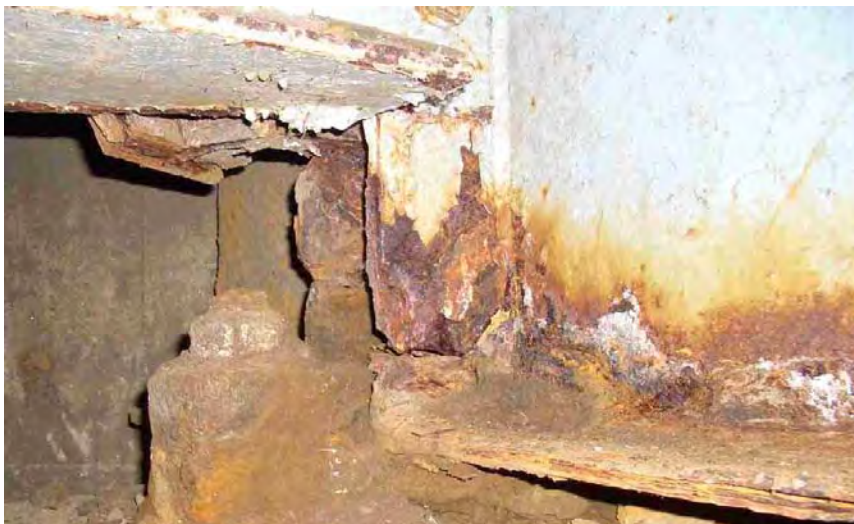
写真番号 1.2.9

桁端部で著しい腐食が見られる。

桁に着目した場合、下フランジ、ウェブ、垂直補剛材が著しく腐食しており、垂直補剛材では部材全断面が断裂する断面欠損が生じている。

この場合、「腐食」、「防食機能の劣化」、「破断」の3項目で扱う。

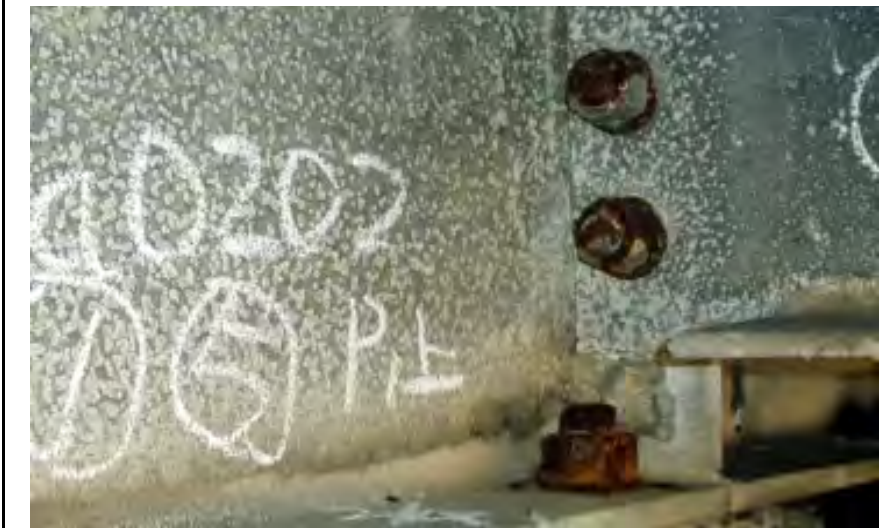
写真番号	1.2.14
説明	
<p>メッキボルトの亜鉛が消耗し、断面欠損を伴う錆が発生している。 この場合「腐食」、「防食機能の劣化」の2項目で扱う。</p>

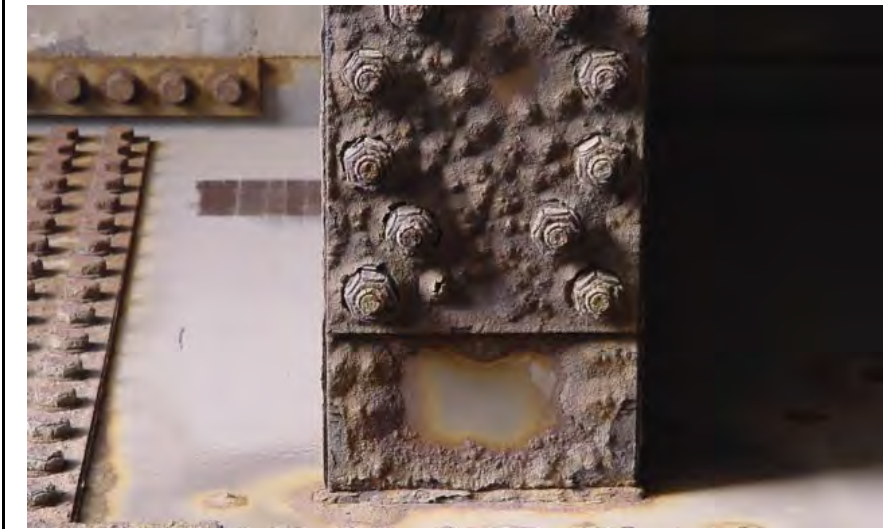
写真番号	1.2.15
説明	
<p>表面処理材が塗布された耐候性鋼材である。 ボルト接合部に広い範囲で顕著な錆が発生している。ボルトや連結板の一部に板厚減少を伴う層状に剥離した錆が認められる。保護性錆の形成過程とは考えられない状態である。 この場合「腐食」、「防食機能の劣化」の2項目で扱う。</p>

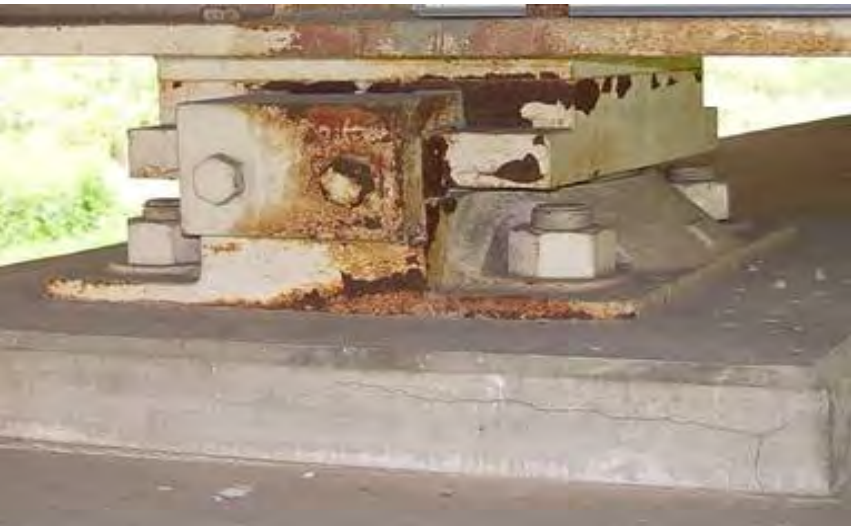
<table border="1" style="width: 100%; border-collapse: collapse;"> <tr> <td style="width: 20%;">写真番号</td> <td>1.3.6</td> </tr> <tr> <td>部材名</td> <td></td> </tr> <tr> <td>支承本体</td> <td>(B-Be-S-Bh)</td> </tr> <tr> <td>備考</td> <td> <p>損傷の深さ(小): 著しい板厚減少は視認できない。</p> <p>損傷の面積(大): 塗膜が喪失し、母材に広く錆が生じている。</p> </td> </tr> </table>	写真番号	1.3.6	部材名		支承本体	(B-Be-S-Bh)	備考	<p>損傷の深さ(小): 著しい板厚減少は視認できない。</p> <p>損傷の面積(大): 塗膜が喪失し、母材に広く錆が生じている。</p>
写真番号	1.3.6								
部材名									
支承本体	(B-Be-S-Bh)								
備考	<p>損傷の深さ(小): 著しい板厚減少は視認できない。</p> <p>損傷の面積(大): 塗膜が喪失し、母材に広く錆が生じている。</p>

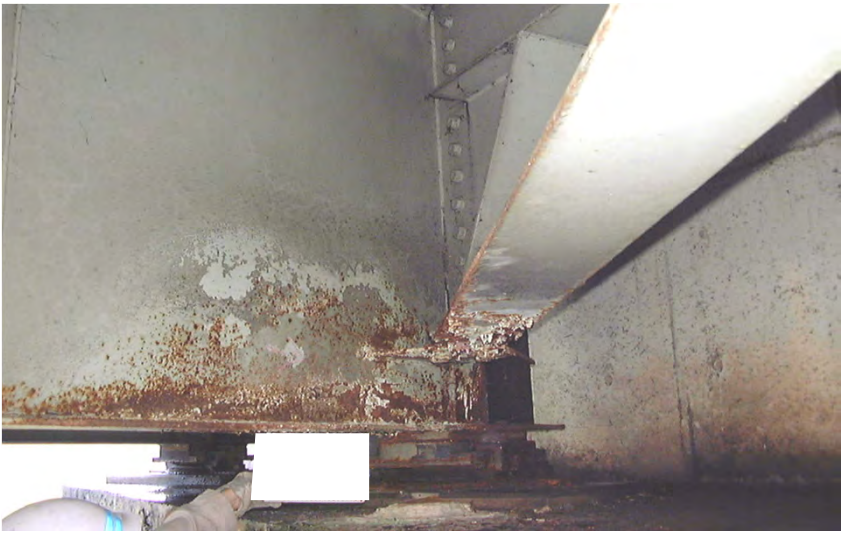
写真番号	1.3.7	部材名
	主桁 (S-Gs-S-Mg)	備考	<p>損傷の深さ(大): 著しい腐食による明らかな板厚減少である。</p> <p>損傷の面積(小): 主桁の当該評価単位全体に占める腐食範囲は、局所的である。</p>

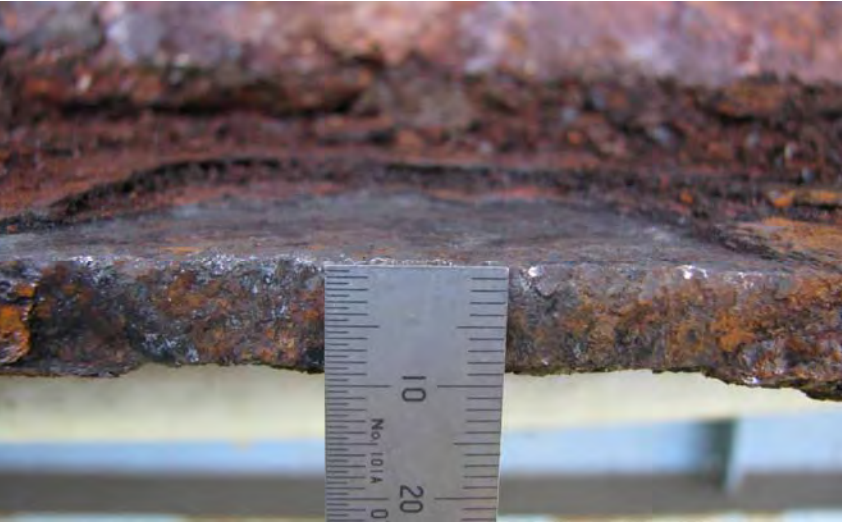
写真番号	1.3.9	部材名
	対傾構 (S-Gs-S-Cf)	備考	<p>損傷の深さ(大): 著しい腐食部分では明らかな板厚減少である。</p> <p>損傷の面積(小): 腐食範囲は、部材全体の一部である。</p>

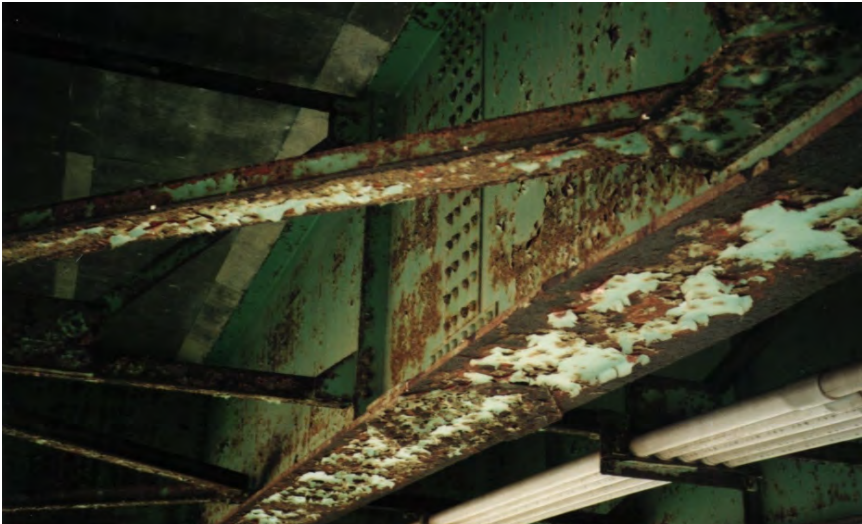
写真番号	1.3.13
	部材名	
主桁 (S-Gs-S-Mg)		
備考		
<p>損傷の深さ(大): 著しい腐食による膨張, 明らかな板厚減少である。</p> <p>損傷の面積(大): 全体的に錆が生じている。</p>

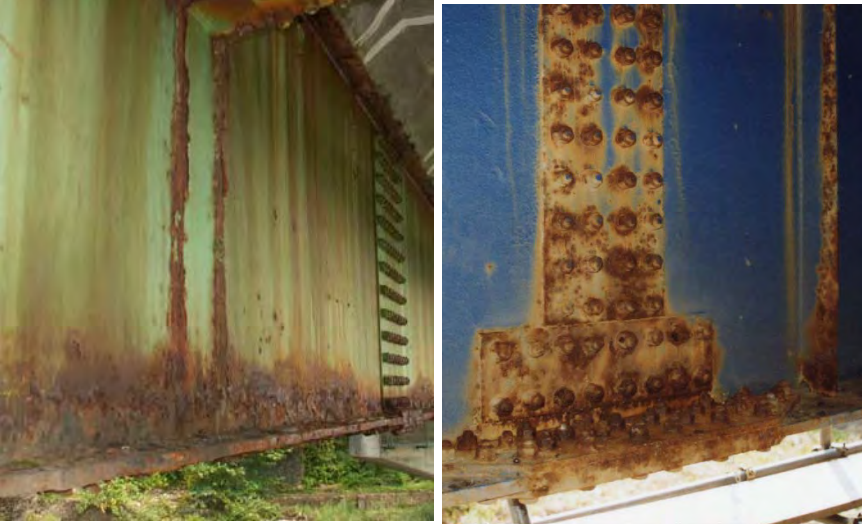
写真番号	1.3.14
	部材名	
主桁 (S-Gs-S-Mg)		
備考		
<p>損傷の深さ(大): 著しい腐食による膨張, 明らかな板厚減少である。</p> <p>損傷の面積(大): 全体的に錆が生じている。</p>

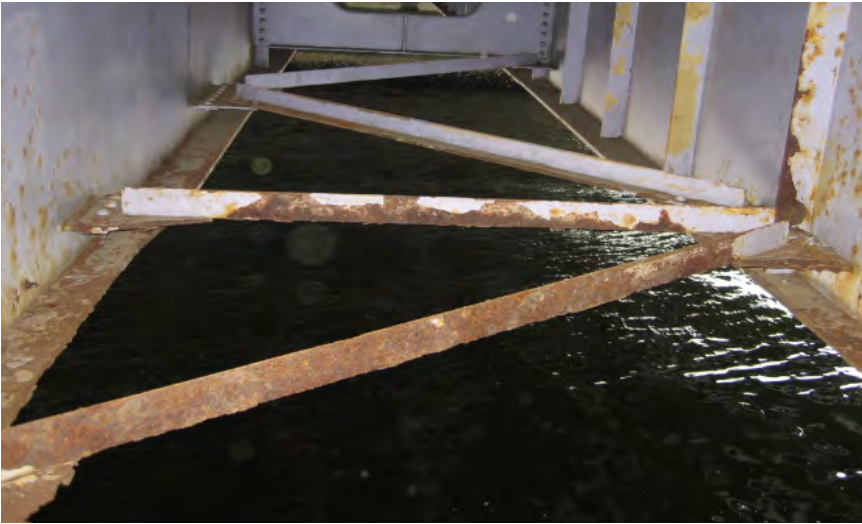
写真番号	1.3.15
	部材名	
下横構 (S-Gs-S-L)		
備考		
<p>損傷の深さ(大): 著しい腐食による膨張, 明らかな板厚減少である。</p> <p>損傷の面積(大): 腐食部は横構部材の全体に及んでいる。(写真手前)</p>

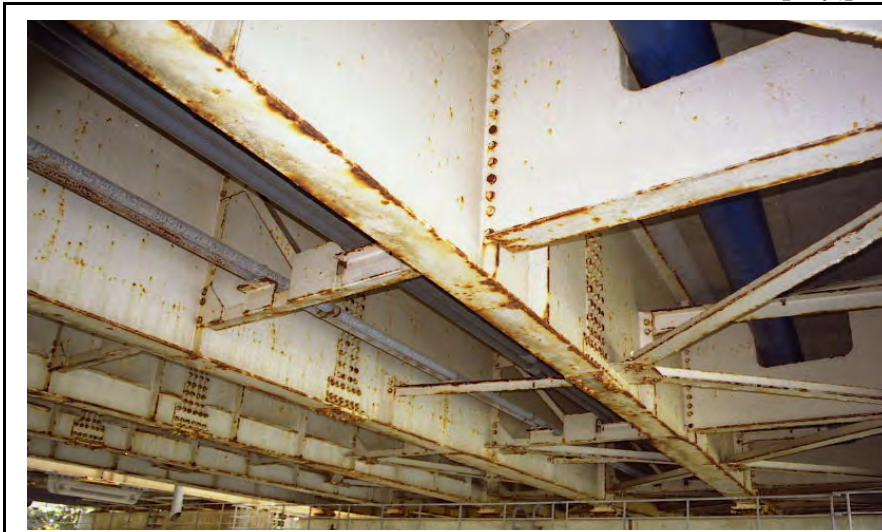
写真番号	1.4.1
部材名	主桁 (S-Gs-S-Mg)
備考	① 主桁 ② ウェブ一般部などと比較して、フランジの角部やボルト部などに著しい錆が見られる。 ③ 部材角部の面取りや曲面加工が適切でない、塗膜厚が不足したり付着が十分で無いことがある。

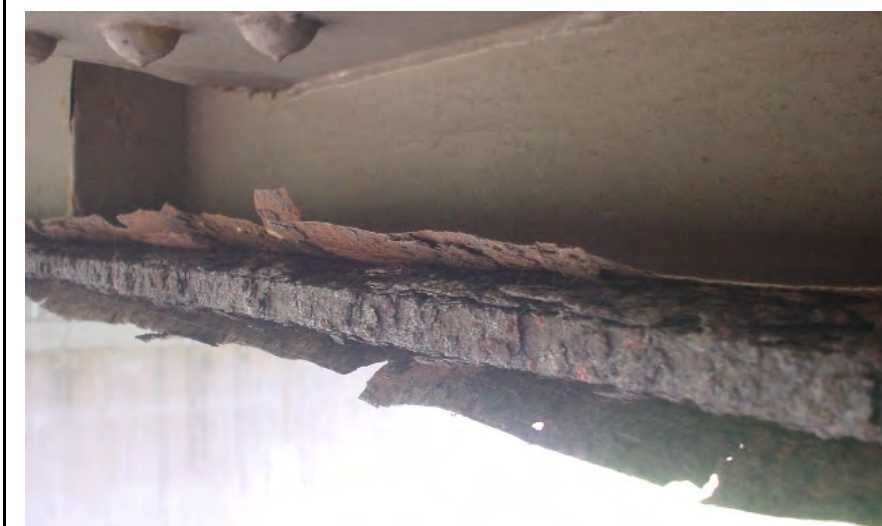
写真番号	1.4.2
部材名	主桁 (S-Gs-S-Mg)
備考	① 主桁下フランジ(耐候性鋼材) ② 下フランジに集中的に層状に剥離する著しい錆が生じている。 ③ 下フランジは、結露水の滞留や水切り部となることで、耐候性鋼材に適した環境とならないことがある。

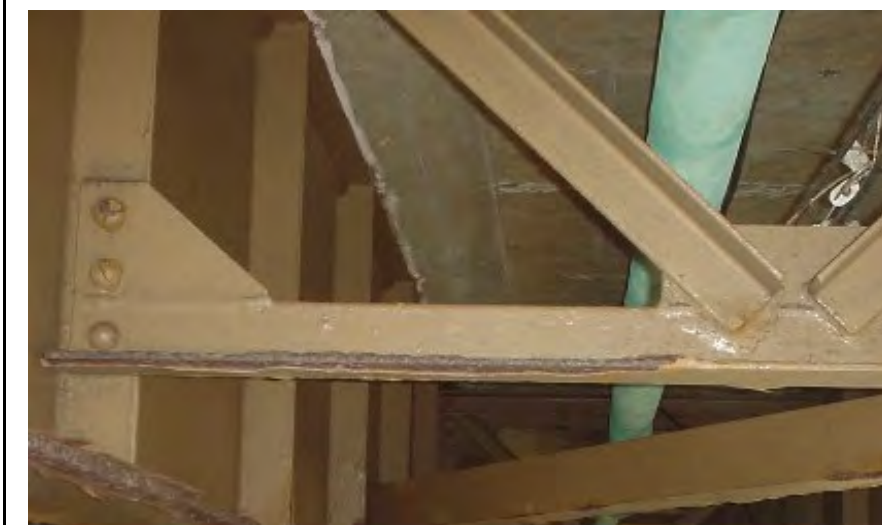
写真番号	1.4.3
部材名	対傾構 (S-Gs-S-Cf)
備考	① 対傾構下フランジ ② 下フランジの角部で集中的に著しい錆の進行が見られる。 ③ 下フランジ角部は、結露水等が滞りやすく、他の部分より塗膜が集中的に劣化することがある。

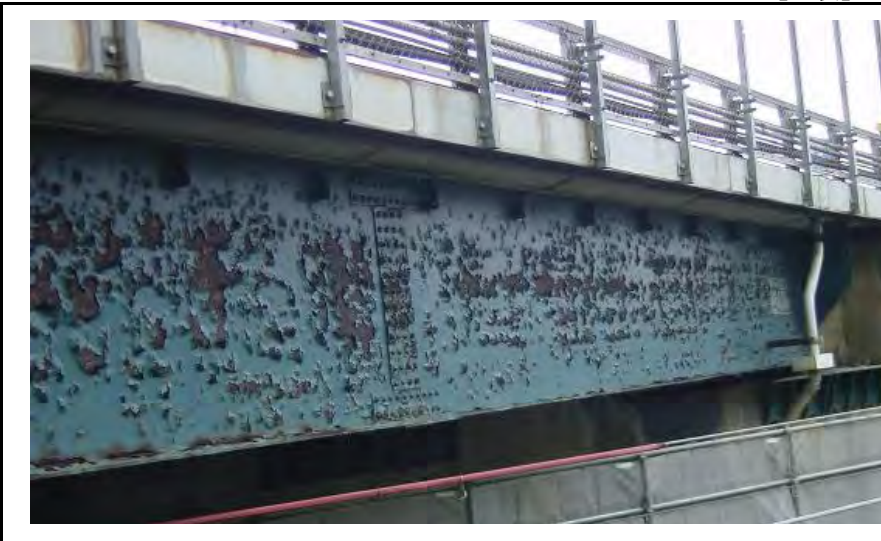
写真番号	1.4.4
部材名	主桁 (S-Gs-S-Mg)
備考	<p>① 塩分の多い環境にある主桁の外側側</p> <p>② ウェブの外側面の全面に塗膜の剥離や錆が見られる。</p> <p>③ 塩害環境では、塗装の劣化速度が速く、防食機能の低下により、鋼材の腐食が広範囲にわたり、急速に進展することがある。</p>

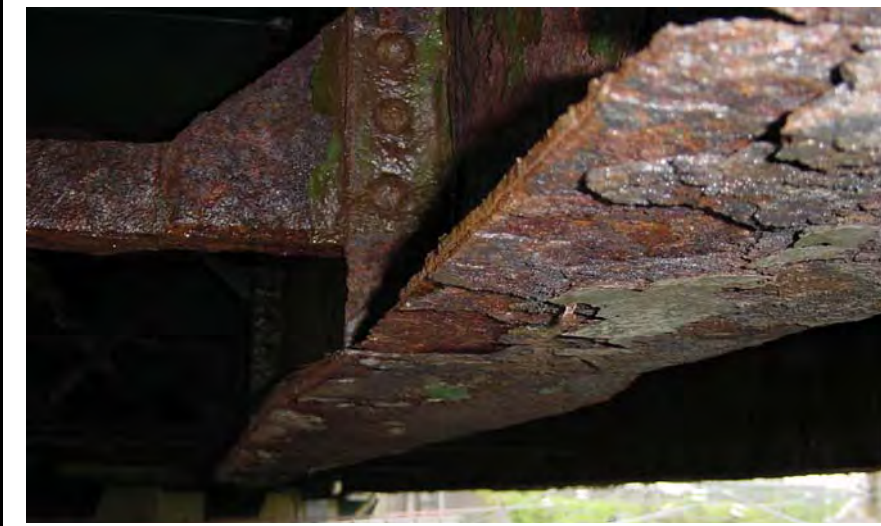
写真番号	1.4.5
部材名	主桁 (S-Gs-S-Mg)
備考	<p>① 塩分の多い環境にある桁間の主桁</p> <p>② 内桁や外桁の内側など雨水を直接受けない箇所、著しい錆が生じている。</p> <p>③ 雨水により塩分などが洗い流されない桁間や狭隘部では、防食機能の劣化速度が速くなることある。</p>

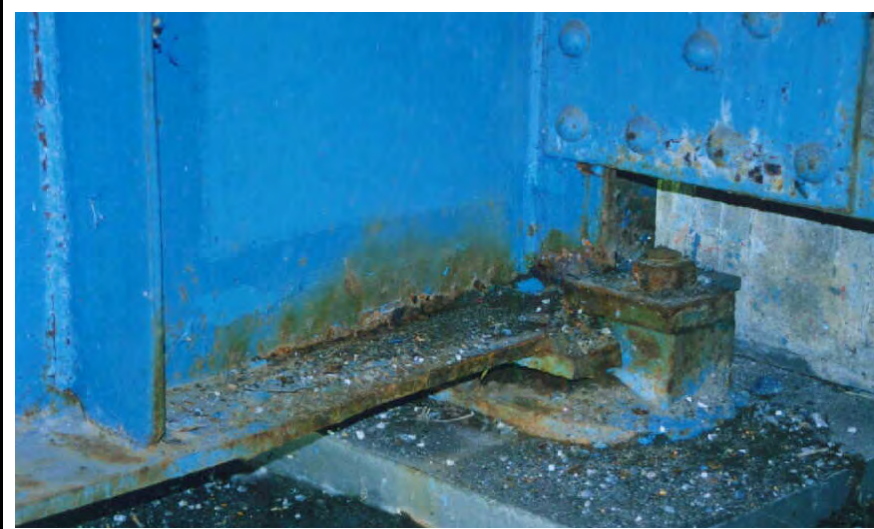
写真番号	1.4.10
部材名	主桁 (S-Gs-S-Mg)
備考	① 主桁端部 ② 支承と下フランジに土砂堆積と錆が見られ、ウェブとの溶接部に亀裂が生じている。 ③ 土砂の堆積は、伸縮装置の止水・排水機能の低下を伴っている場合がある。

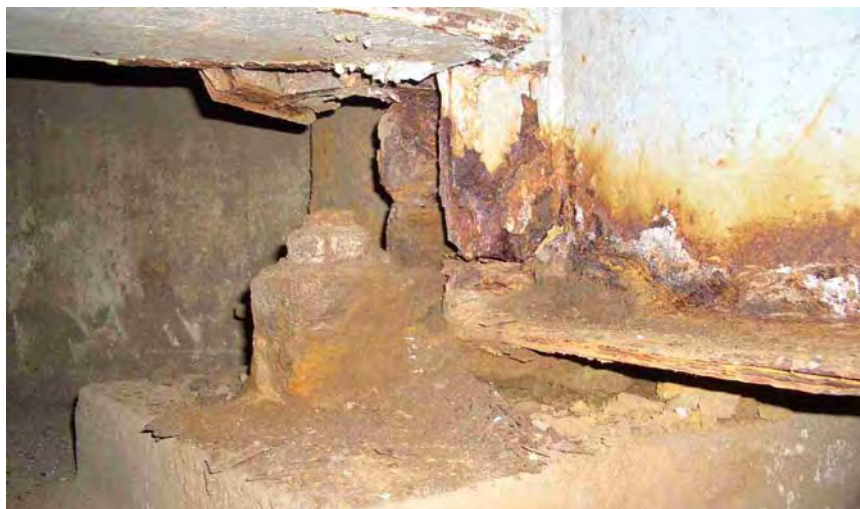
写真番号	1.4.11
部材名	主桁 (S-Gs-S-Mg)
備考	① 主桁端部 ② 支承と下フランジに土砂堆積と著しい錆が見られ、垂直補剛材に破断が生じている。 ③ 支承の機能低下により、路面部の段差や床版のびひわれ等、他部材にも損傷があらわれることがある。

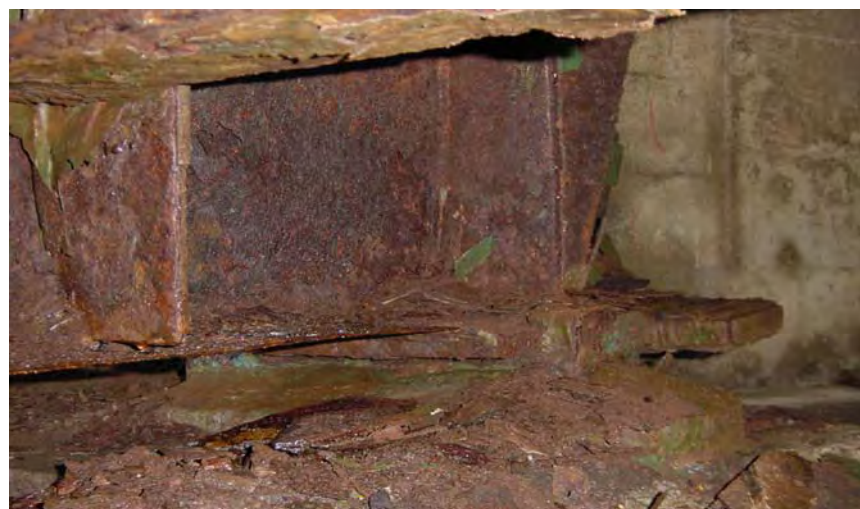
写真番号	1.4.12
部材名	支承本体 (B-Be-S-Bh)
備考	① 支承本体 ② 支承及び主桁に断面欠損を伴う著しい錆と、支承機能の障害が見られ、下フランジには亀裂が生じている。 ③ 支承近傍で著しい板厚減少や断面欠損が生じると、支承部の性能が大きく低下していることがある。

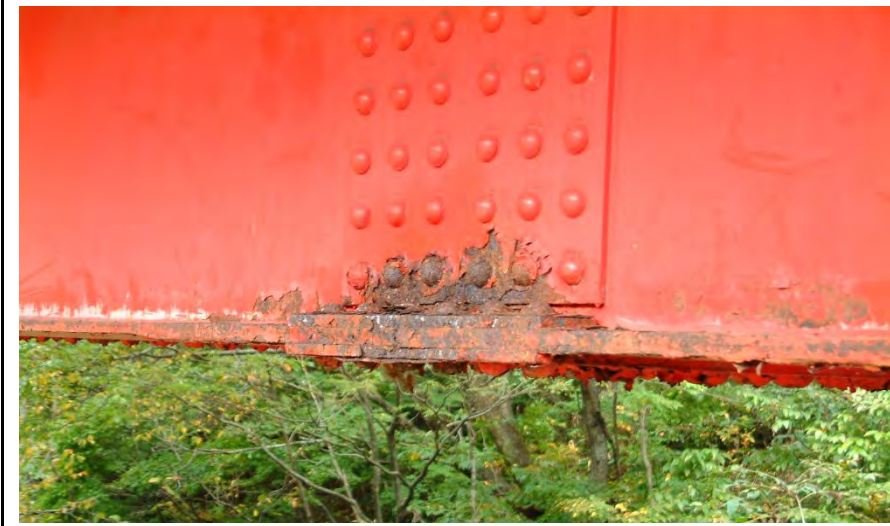
写真番号	1.4.14
部材名	主桁 (S-Gs-S-Mg)
備考	<p>① 主桁添接部</p> <p>② 主桁添接部のウェブと下フランジの溶接部近傍に著しい錆が見られる。</p> <p>③ 添接部では、塗膜厚が不足したり付着が十分で無いことがある。</p>

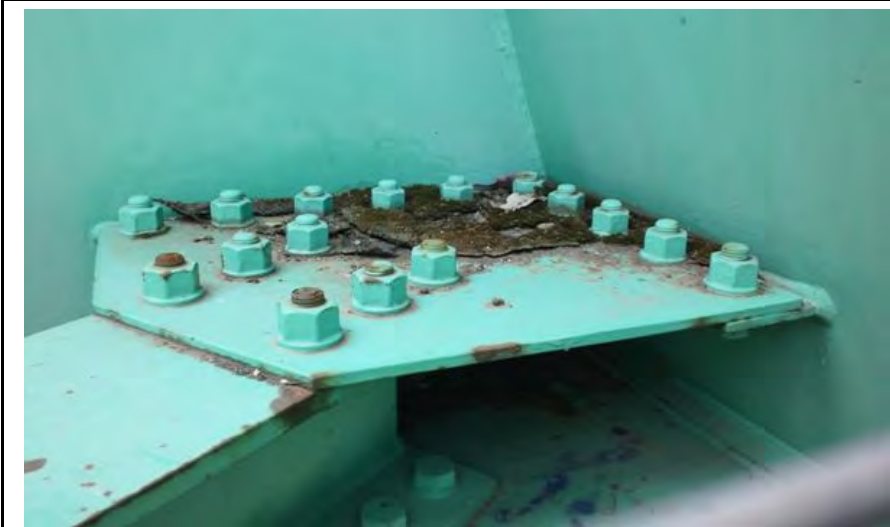
写真番号	1.4.15
部材名	下横構 (S-Gs-S-LI)
備考	<p>① 横構格点部</p> <p>② 横構添接部に塵埃が堆積している。</p> <p>③ 高頻度で雨水等が滞留する箇所では、防食機能の劣化が進みやすい。ボルト頭や部材角部のような塗装の弱点となりやすい箇所では、特に滞水の影響を受けやすい。</p>

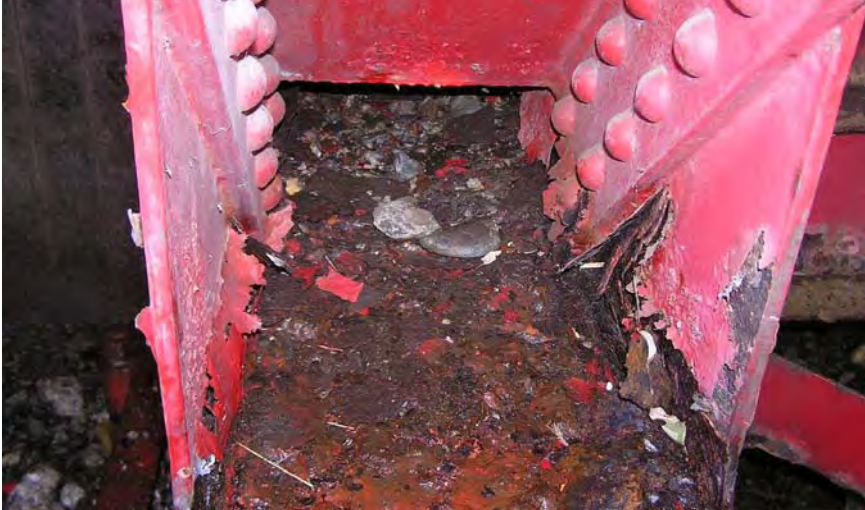
写真番号	1.4.17
	部材名	
	格点(斜材) (S-Ts-S-Pp)	
	備考	
	<p>① トラス格点部</p> <p>② 格点部に滞水と塵埃が見られ、錆が生じている。</p> <p>③ 格点部は構造的に雨水や塵埃が滞留する機会が多く、塗膜の劣化や腐食が生じやすい。</p>

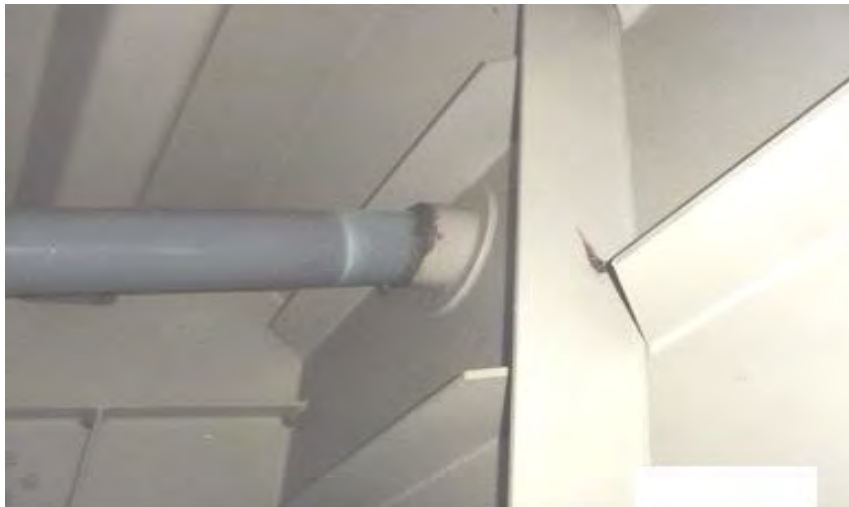
写真番号 1.4.25

- ① 箱桁内部のウェブ排水
管取込み部
- ② ウェブの排水管取込み
部に錆が見られる。
- ③ 桁側面の開口部の隙
間などから、雨水が浸
入することがある。

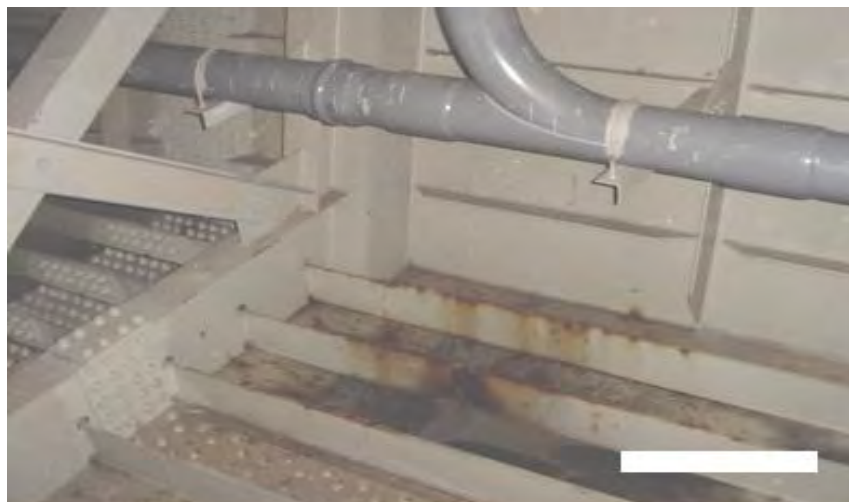
写真番号 1.4.26

- ① 箱桁内部の下フランジ
- ② 排水管継手部からの漏
水と、下フランジに錆が
見られる。
- ③ 排水管から漏水が生じ
ると、桁内に深刻な腐
食が生じることがある。

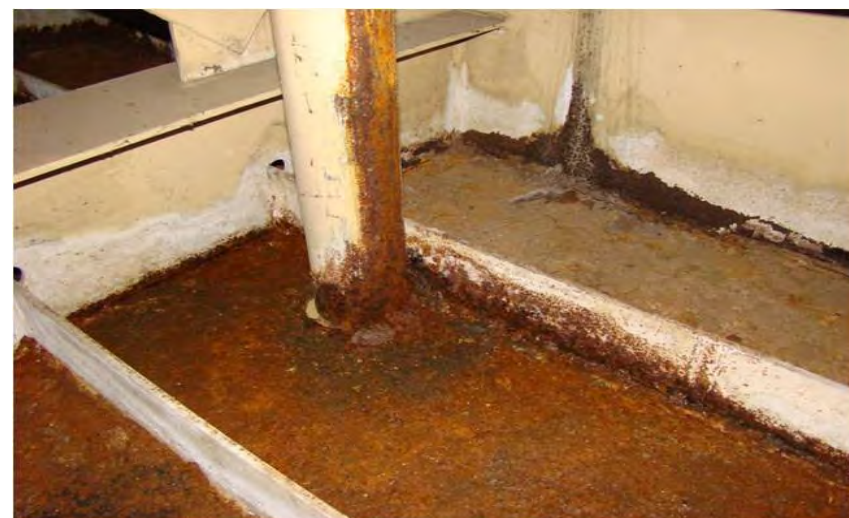
写真番号 1.4.27

- ① 箱桁内面下フランジ
- ② 排水管の引き込みのウ
ェブ開口部から管を
伝って浸入した漏水と、
下フランジの錆が見ら
れる。
- ③ 桁下面に設けられる導
水板・導水孔の確認も
有効である。

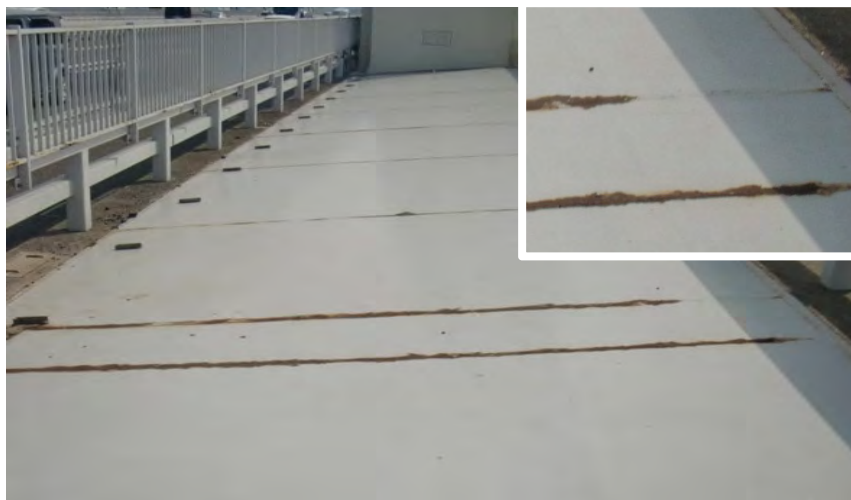
写真番号 1.4.32

- ① 鋼床版
- ② 溶接部に沿って錆が生じている。
- ③ 溶接ビードの凹凸に雨水が滞留すると、ビード形状や塗装等の品質によっては、局部的に腐食することがある。

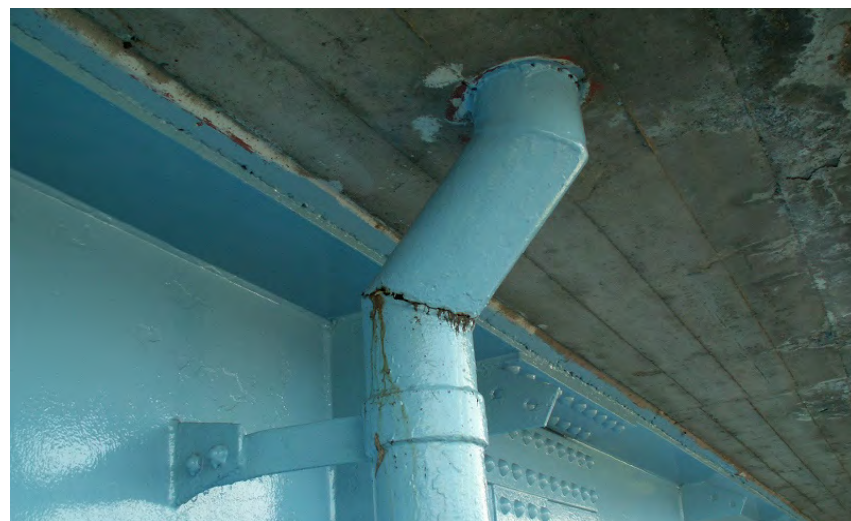
写真番号 1.4.33

- ① 鋼製排水管
- ② 溶接線に沿って錆が発生し、排水管が破断している。
- ③ 漏水により、他部材に変状を引き起こすことがある。

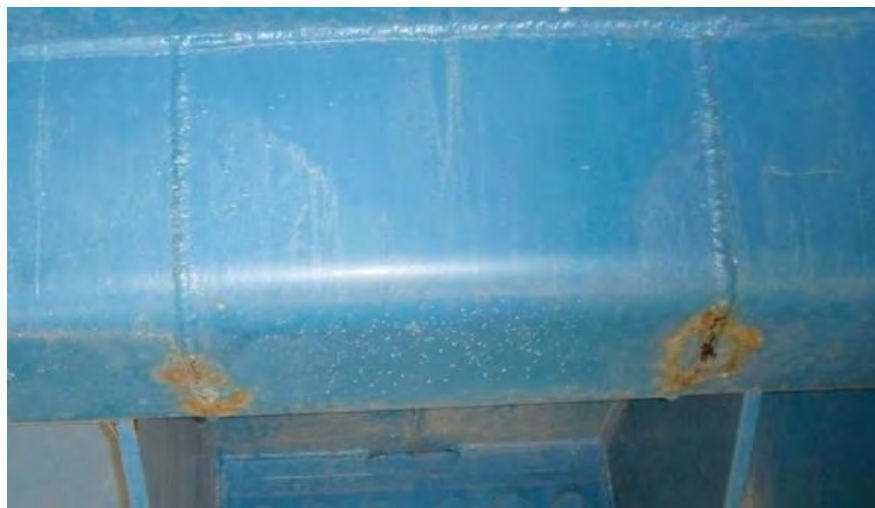
写真番号	1.4.35
部材名	鋼床版 (S-Bs-S-Ds)
備考	<p>① 鋼床版</p> <p>② 鋼床版の閉断面縦リブ(トラフリブ)の下面に、漏水と錆が見られる。</p> <p>③ 漏水部の溶接線には、亀裂が生じていることがある。</p>

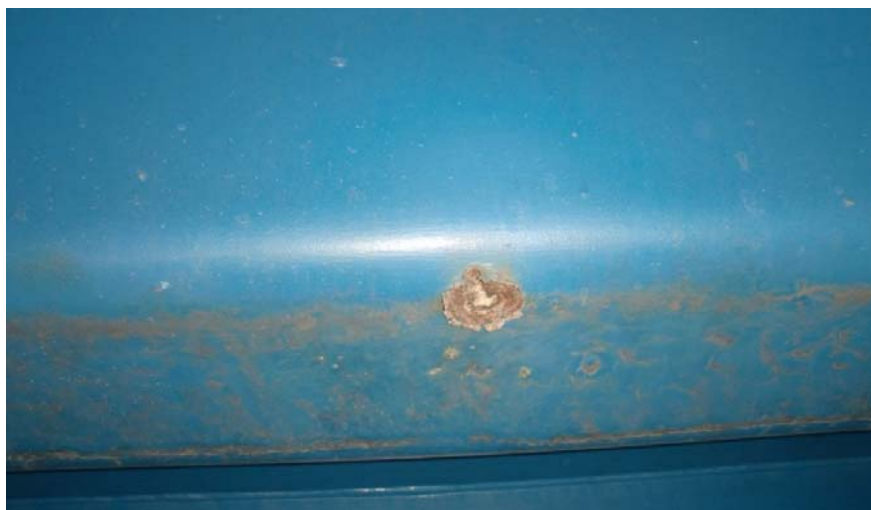
写真番号	1.4.36
部材名	鋼床版 (S-Bs-S-Ds)
備考	<p>① 鋼床版</p> <p>② 鋼床版の閉断面リブ(トラフリブ)の下面に局所的な錆が見られる。</p> <p>③ 床版防水の劣化、デッキプレートの亀裂等により、橋面からトラフリブ内部に雨水が侵入し、滞水していることがある。</p>

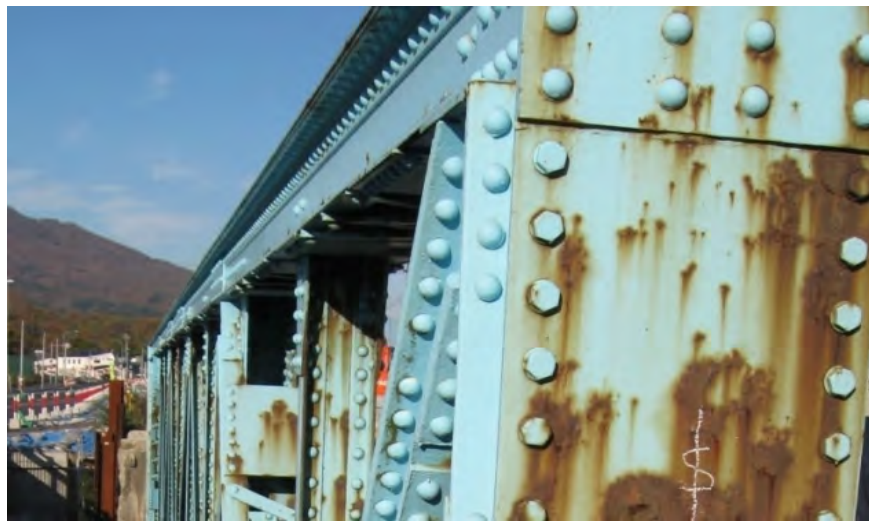
写真番号 1.4.40

- ① トラスの上弦材(外側)
- ② 局所的な錆が斜材や上弦材に生じている。
- ③ トラス部材では、雨水の流下・滴下により、ボルト、リベット、連結部の段差以外の一般部でも、局所的に腐食することがある。

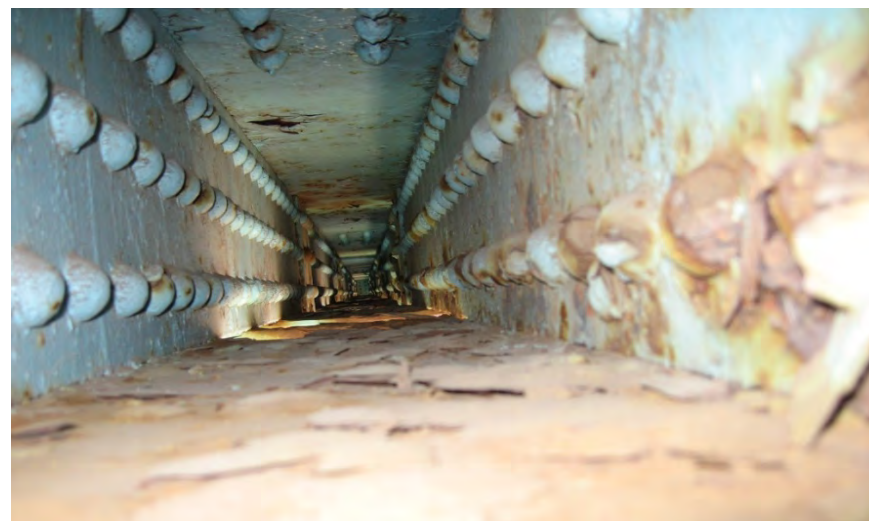
- ① トラスの上弦材(内側)
- ② 箱型断面の上弦材内側に著しい錆が生じている。
- ③ 開口部から浸入した飛来塩分は、閉鎖空間では洗い流されずに、腐食を促進させることがある。

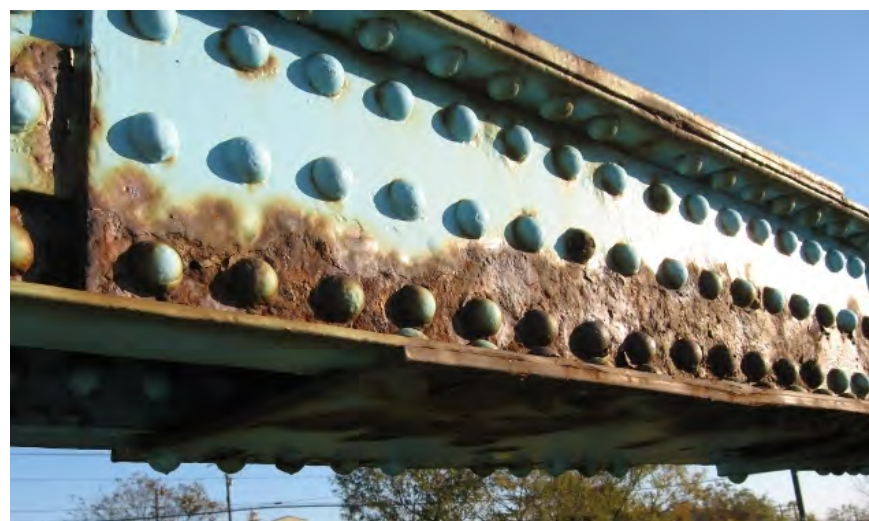
- ① トラスの上弦材(外側)
- ② リベット継手部の隙間に著しい錆が見られる。
- ③ 継ぎ手部の著しい腐食は、耐荷性能の低下を招くことがある。

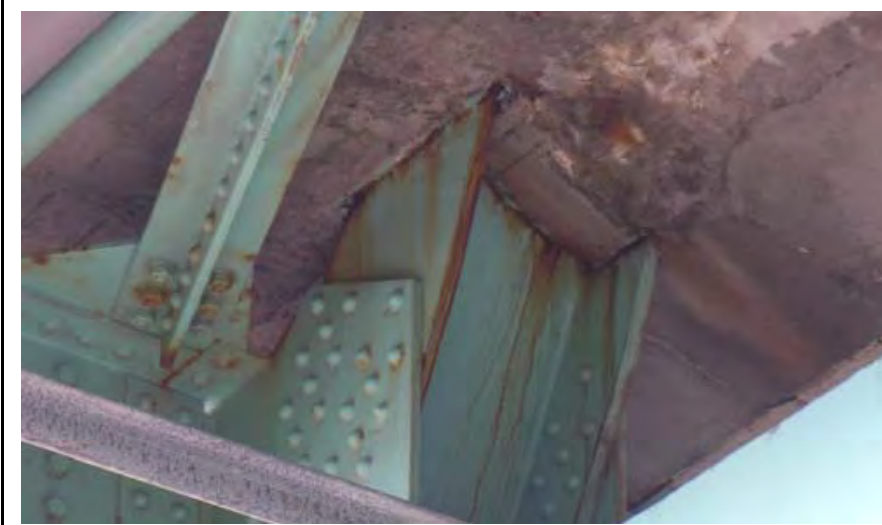
備考	<ul style="list-style-type: none"> ① 床版にトラス部材が貫通する部分の床版下面(はつり前) ② 床版と斜材の隙間から錆汁を伴う漏水が生じている。 ③ 埋め込み部材内部の腐食は、下面への錆汁の漏出によって疑える場合がある。
----	---

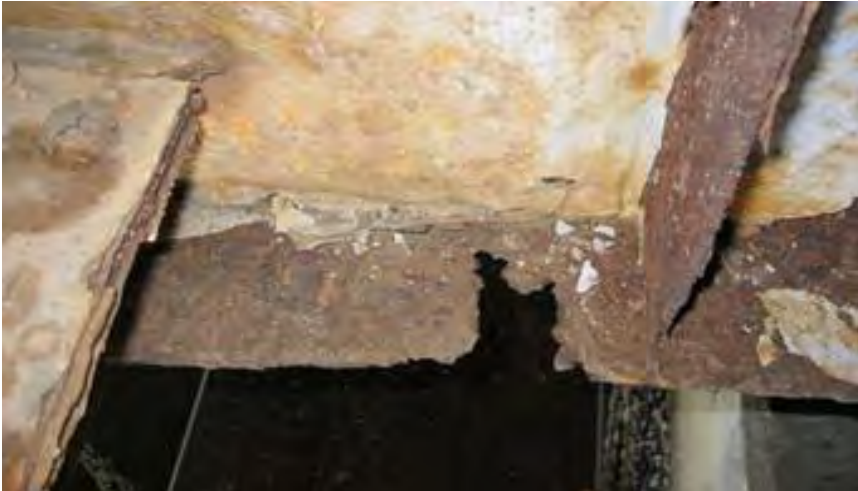
写真番号	1.4.44
	部材名	
	主桁 (S-Gs-S-Mg)	
	備考	
<p>① 主桁下フランジ</p> <p>② 著しい板厚減少が広範囲に生じている。</p> <p>③ 腐食箇所では部材の耐荷力が減少していることがあり、足場の吊金具等を設置することより、欠損や破断を誘発する場合がある。</p>

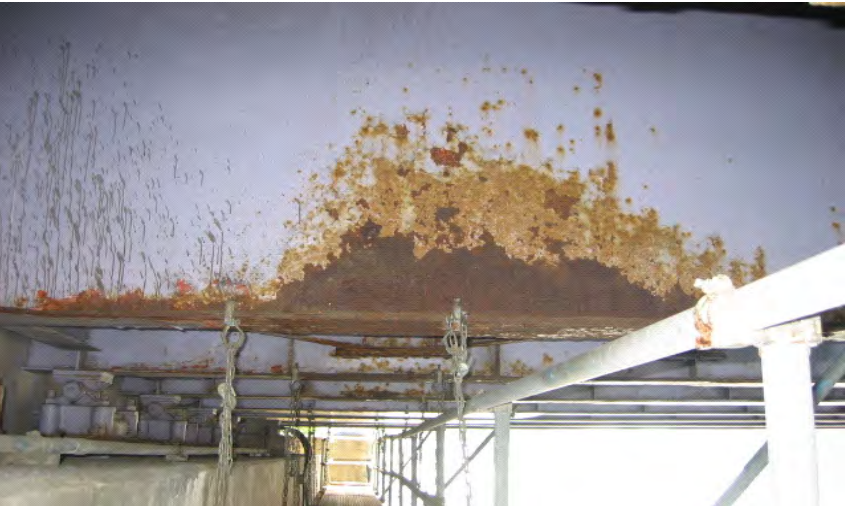
写真番号	1.4.45
	部材名	
	主桁 (S-Gs-S-Mg)	
	備考	
<p>① 河川上の汽水域にある主桁</p> <p>② 船舶の往来により水がかりがある箇所で、著しい錆が見られる。</p> <p>③ 腐食の生じている箇所に足場の吊金具等を設置する場合には、耐荷力に問題がないか十分な注意が必要である。</p>

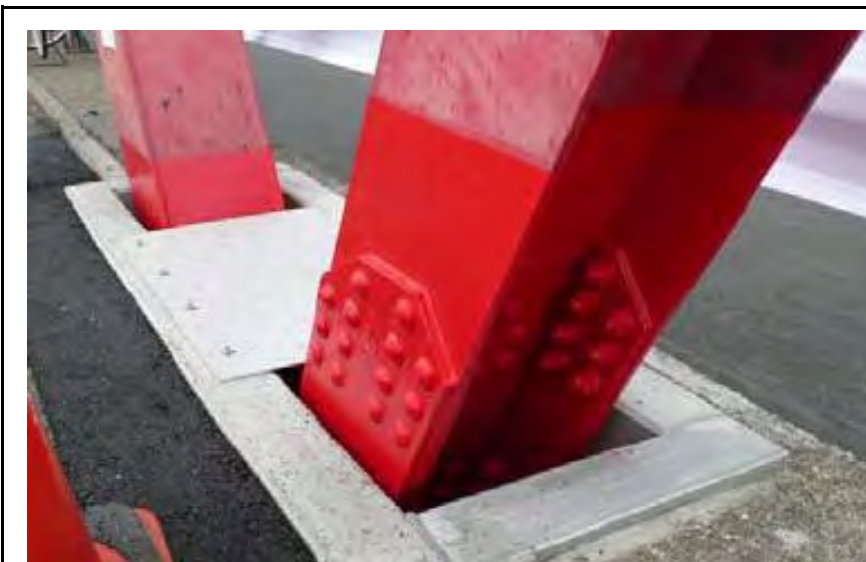
写真番号	1.5.1
部材名	斜材・垂直材 (S-Ts-S-Dt)
備考	<ul style="list-style-type: none"> ① 下路式トラス橋の斜材が歩道部の床版を貫通する部分の補修・補強後の環境改善状況の例 ② 斜材周辺を箱抜きして腐食防止と点検性の確保を図っている。 ③ 開口を設けた場合には、落下物による第三者被害に注意が必要である。

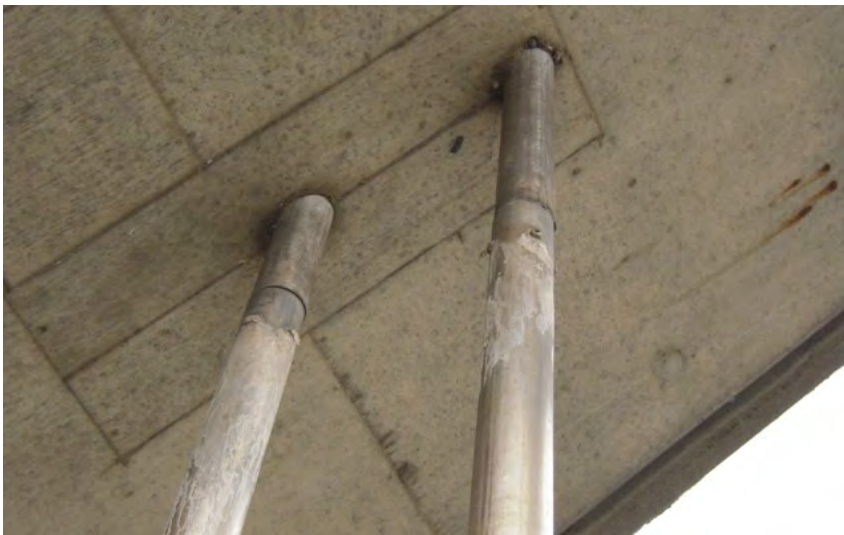
写真番号	1.5.6
部材名	アーチ吊り部材 (S-As-S-Ha)
備考	<ol style="list-style-type: none"> ① PC鋼棒の吊り材を被覆するステンレス製保護管 ② 保護管のボルト孔に漏水の痕跡が確認された。 ③ 保護管により、内部を直接確認することが困難なため、周囲の状況から内部の状況を推測することが有効である。

下の写真は、コンクリートアーチ橋において、塗装で絶縁してステンレス製保護管で覆っていた吊り材のPC鋼棒が、塗膜劣化と雨水の浸入により、PC鋼棒が著しく腐食し、吊り材1本が破断に至った事例である。調査した結果、他の吊り材にも腐食が生じていた。
