付録－1. 1「損傷評価基準」(予防保全型点検)

< 林道橋 >

1.1 鋼部材の損傷

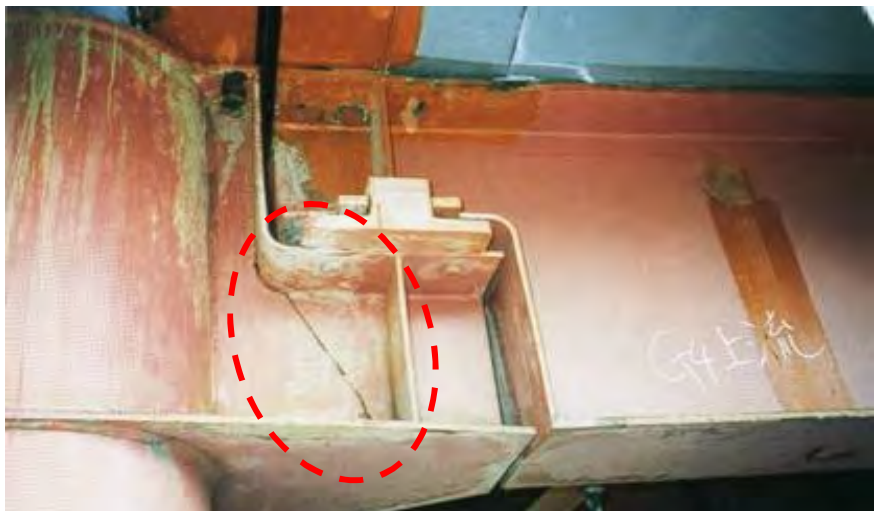
写真番号 2.1.2

ゲルバーヒンジ部橋脚側主桁ウェブの切欠き部から、線状の亀裂が生じた例

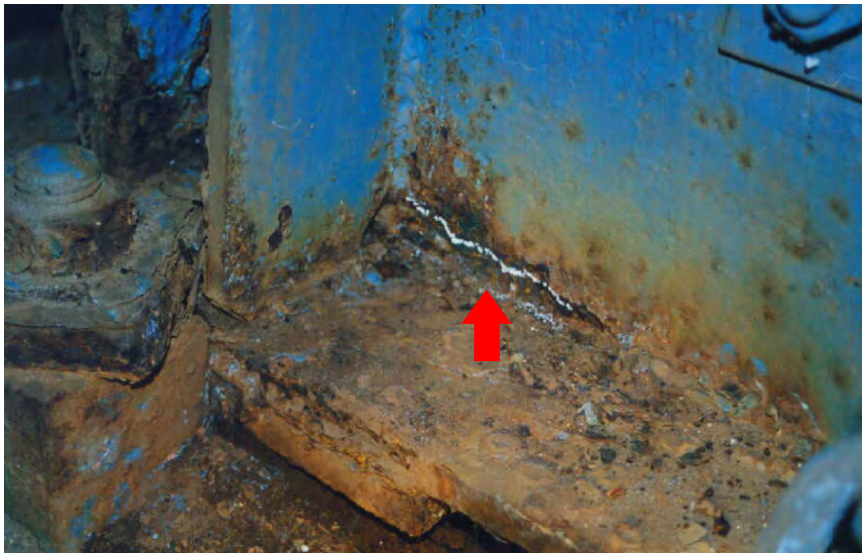
写真番号 2.1.5

腐食と同時に亀裂が生じた例
 (注: 亀裂をチョークでマークしている。)

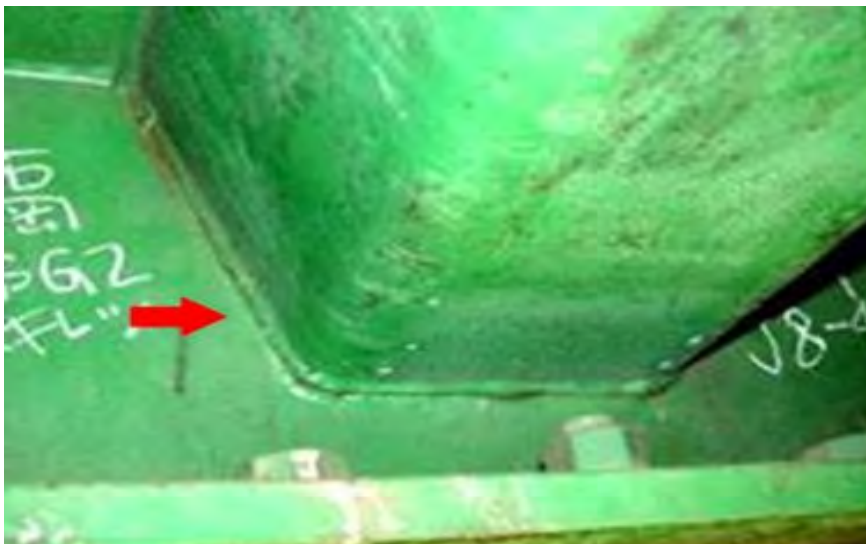
写真番号 2.1.6

鋼床版の縦リブと横リブのすみ肉溶接部に亀裂が生じた例

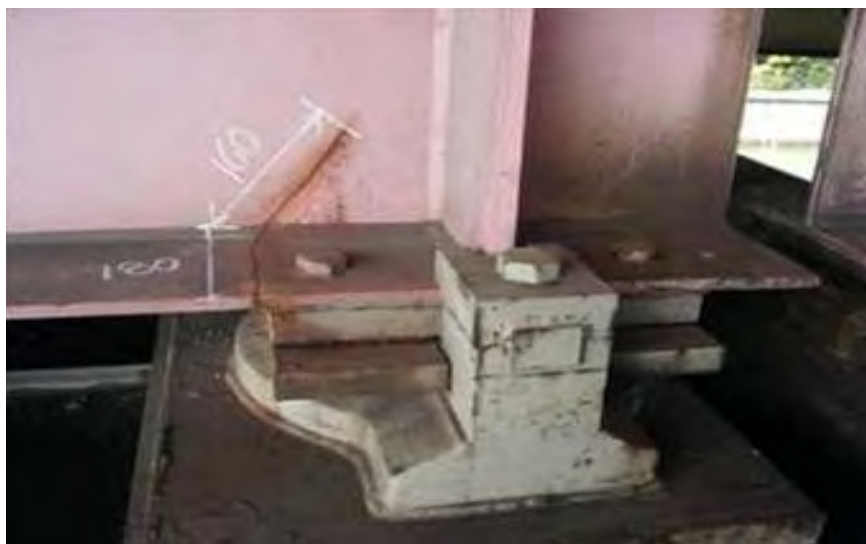
写真番号 2.1.7

ソールプレート部に亀裂が生じた例

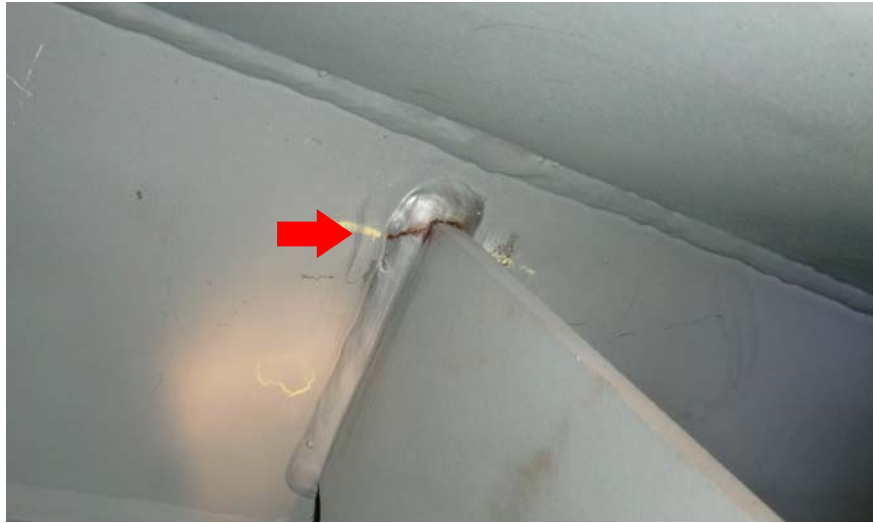
写真番号 2.1.8

垂直補剛材とデッキプレートの溶接部に亀裂が生じた例

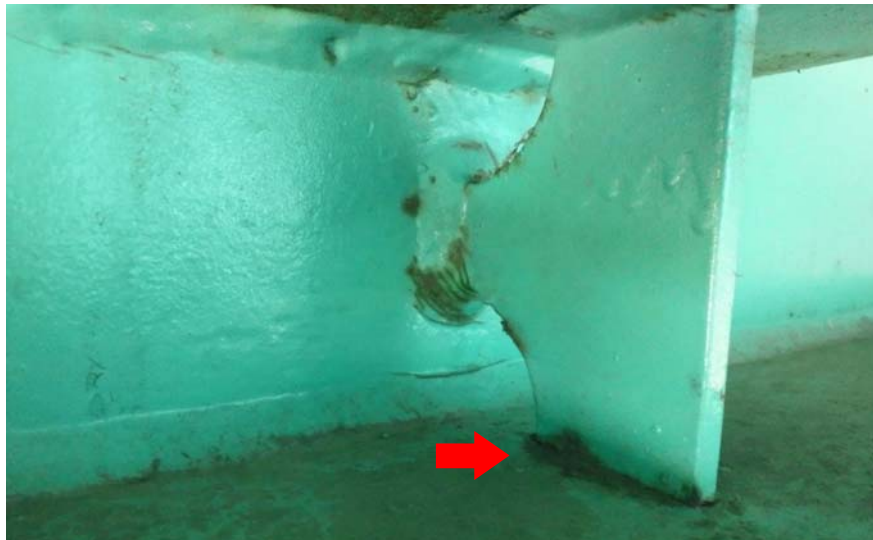
写真番号 2.1.9

ウェブギャップ板周りの溶接箇所にて塗膜にひびわれが生じ、錆汁が見られる例

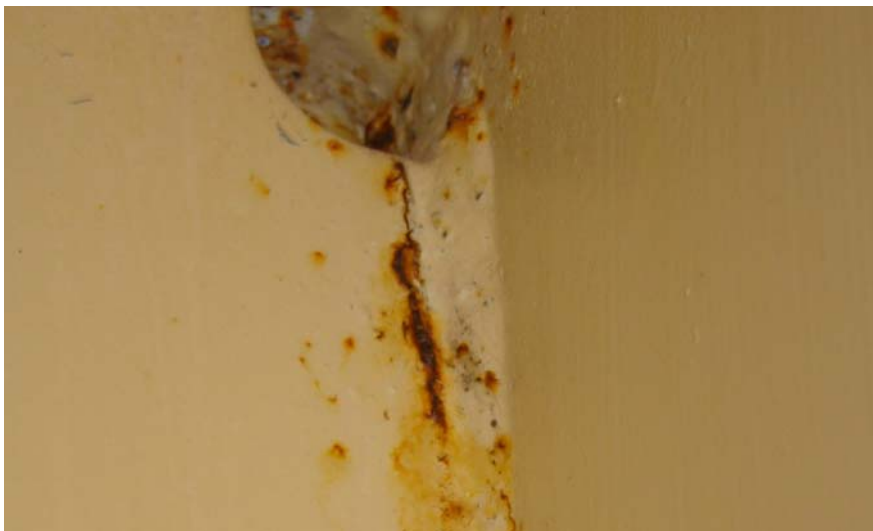
写真番号 2.1.10

垂直補剛材のデッキプレートとの連結部のスカーラップに亀裂が生じた例

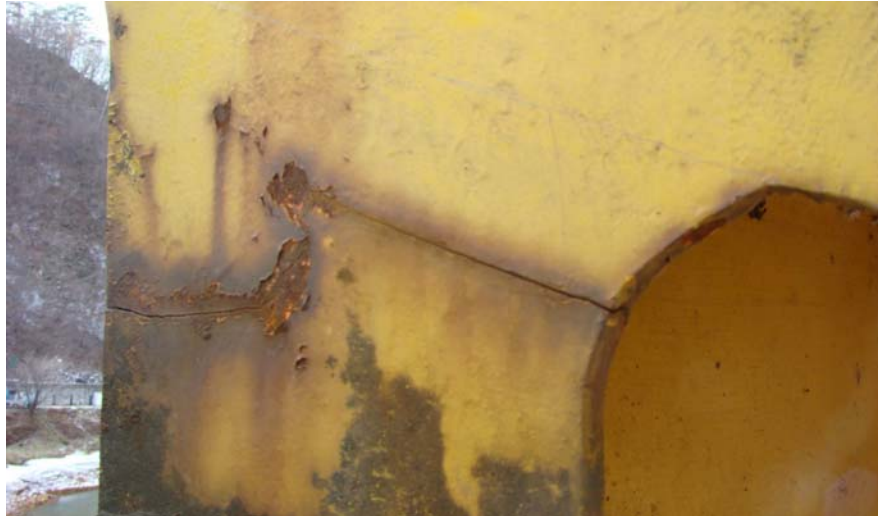
写真番号 2.1.11

アーチリブと吊材の接合部に亀裂が生じた例

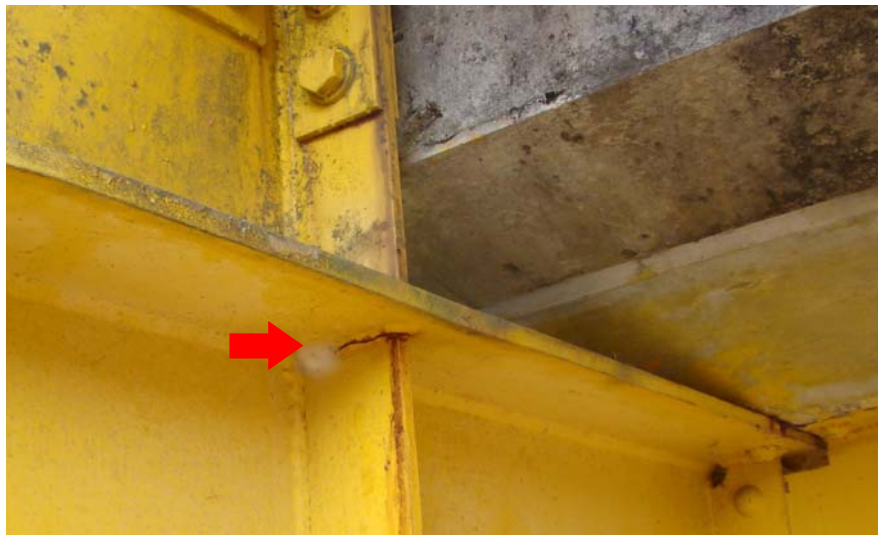
写真番号 2.1.12

中路アーチ橋の床組と吊材との接合部に生じた亀裂の例

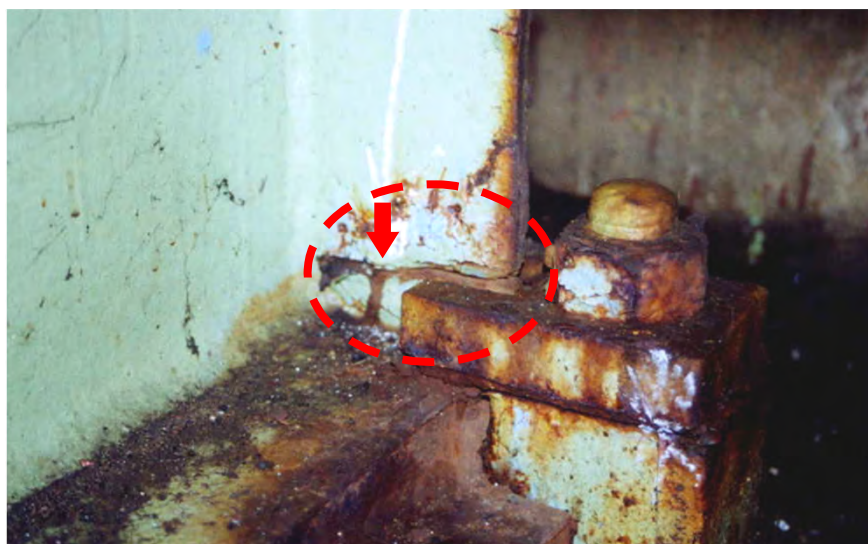
写真番号 2.2.1

発錆した鋼材に亀裂が生じた例

「亀裂」と「防食機能の劣化」の2項目で扱う。

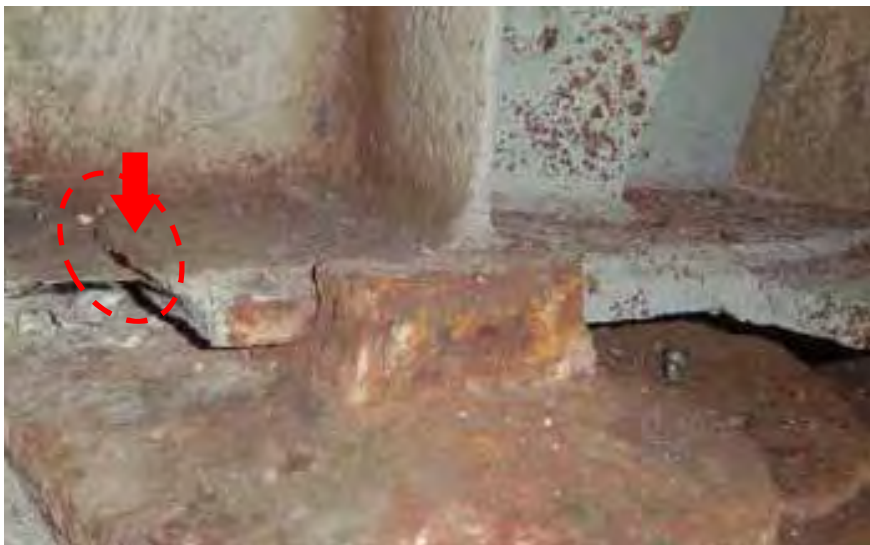
写真番号 2.2.3

腐食による著しい板厚減少と同時に亀裂が生じた例

「亀裂」と「腐食」, 「防食機能の劣化」の3項目で扱う。

腐食とは別に疲労などによる亀裂が生じていたのか,あるいは腐食による断面欠損のみで疲労亀裂として進展する状況にはないといった区別は, 詳細な調査によらなければ断定できない。

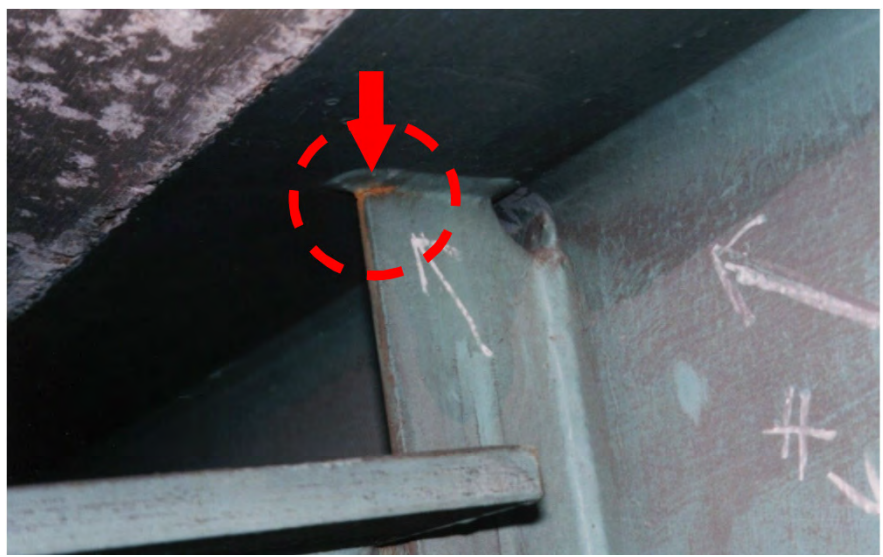
写真番号	2.3.1
部材名	主桁 (S-Gs-S-Mg)
備考	垂直補剛材と上フランジとの溶接接合部に短い亀裂が生じている。

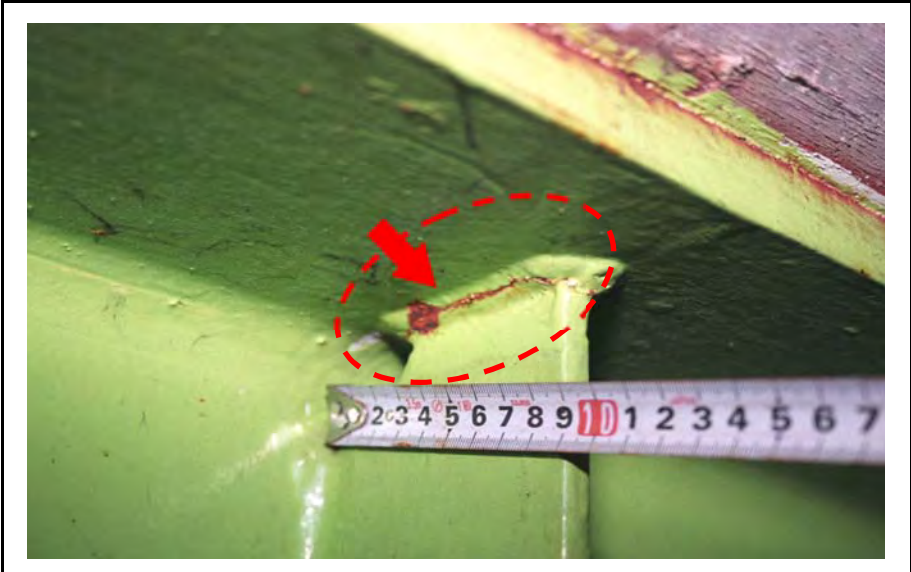
写真番号	2.3.4
部材名	主桁 (S-Gs-S-Mg)
備考	垂直補剛材上端に、直下に亀裂が生じている疑いを否定できない塗膜われが生じている。

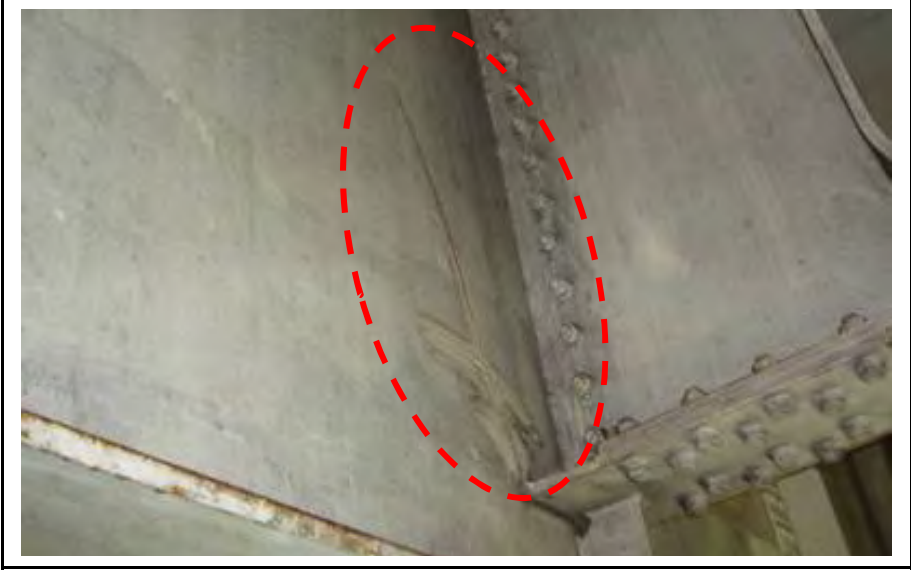
写真番号	2.3.5
部材名	主桁 (S-Gs-S-Mg)
備考	横桁下フランジ貫通部から主桁ウェブに、線状の長い亀裂が生じている。

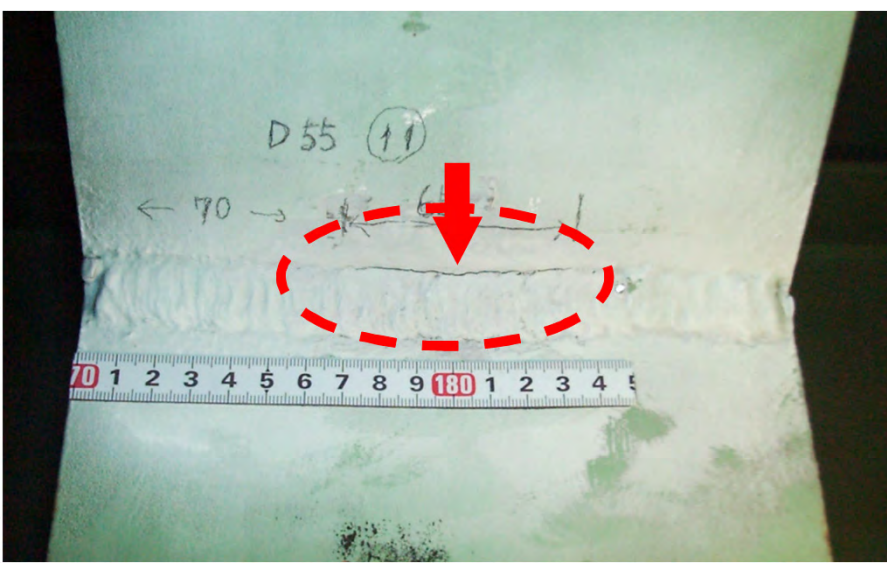
<table border="1" style="width: 100%; border-collapse: collapse;"> <tr> <td style="width: 20%;">写真番号</td> <td>2.3.7</td> </tr> <tr> <td>部材名</td> <td>横桁 (S-Bs-S-Cr)</td> </tr> <tr> <td>備考</td> <td>中間ダイアフラムのコーナー部に、線状の亀裂が生じている。</td> </tr> </table>	写真番号	2.3.7	部材名	横桁 (S-Bs-S-Cr)	備考	中間ダイアフラムのコーナー部に、線状の亀裂が生じている。
写真番号	2.3.7						
部材名	横桁 (S-Bs-S-Cr)						
備考	中間ダイアフラムのコーナー部に、線状の亀裂が生じている。

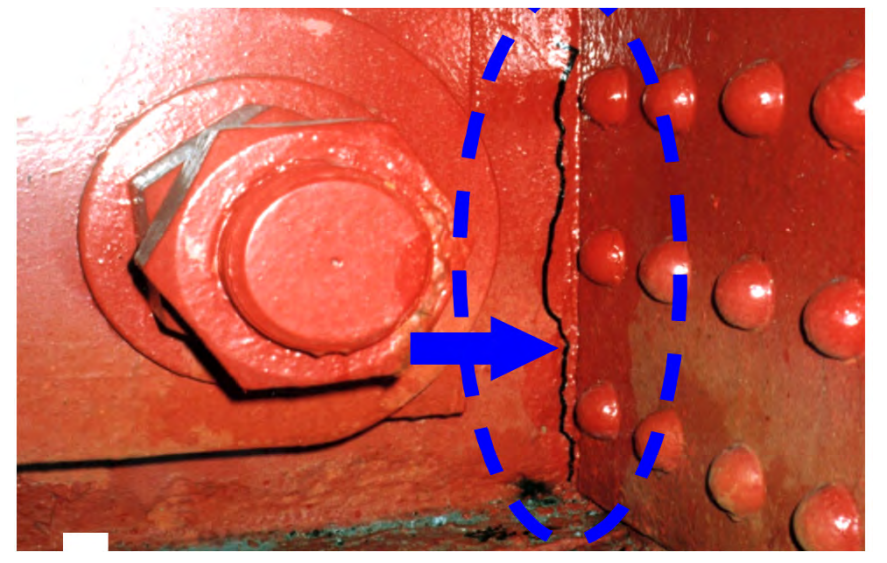
<table border="1" style="width: 100%; border-collapse: collapse;"> <tr> <td style="width: 20%;">写真番号</td> <td>2.3.8</td> </tr> <tr> <td>部材名</td> <td>その他 (S-Ts-S-Sx)</td> </tr> <tr> <td>備考</td> <td>桁連結装置の溶接接合部に、線状の亀裂が生じている。 (注: 亀裂に沿って黒くマーキングしている。)</td> </tr> </table>	写真番号	2.3.8	部材名	その他 (S-Ts-S-Sx)	備考	桁連結装置の溶接接合部に、線状の亀裂が生じている。 (注: 亀裂に沿って黒くマーキングしている。)
写真番号	2.3.8						
部材名	その他 (S-Ts-S-Sx)						
備考	桁連結装置の溶接接合部に、線状の亀裂が生じている。 (注: 亀裂に沿って黒くマーキングしている。)

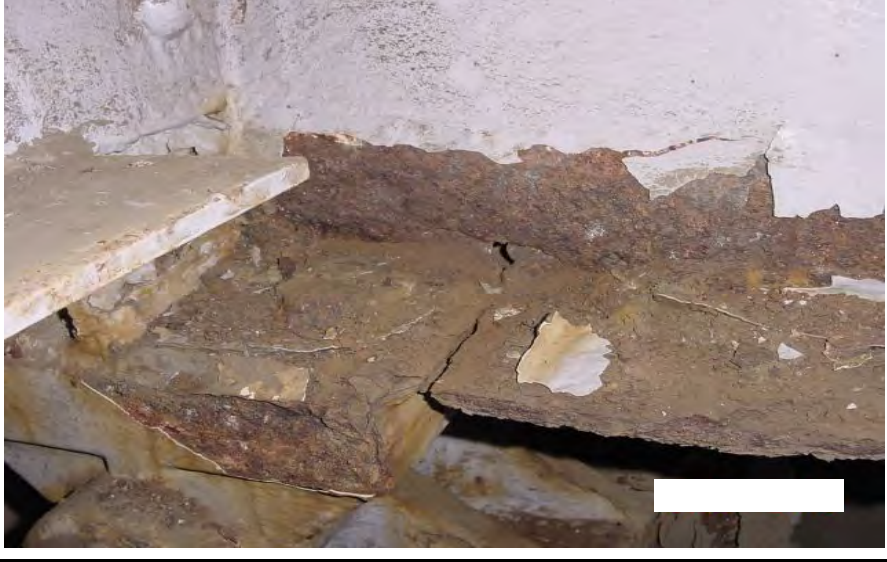
<table border="1" style="width: 100%; border-collapse: collapse;"> <tr> <td style="width: 20%;">写真番号</td> <td>2.3.9</td> </tr> <tr> <td>部材名</td> <td>主桁 (S-Gs-S-Mg)</td> </tr> <tr> <td>備考</td> <td>主桁下フランジのソールプレート前面からウェブに、亀裂が進展している。</td> </tr> </table>	写真番号	2.3.9	部材名	主桁 (S-Gs-S-Mg)	備考	主桁下フランジのソールプレート前面からウェブに、亀裂が進展している。

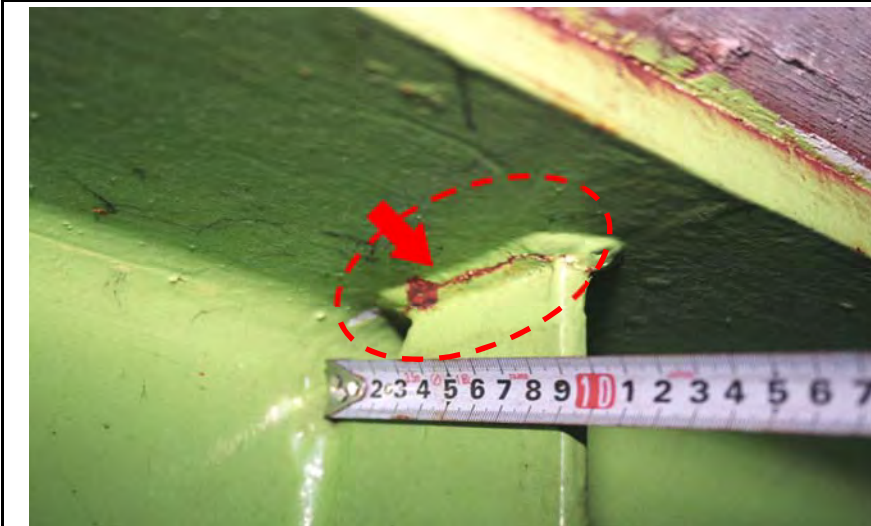
写真番号	2.4.2
部材名	
主桁 (S-Gs-S-Mg)	
備考	<p>① 垂直補剛材上端の溶接接合部</p> <p>② 垂直補剛材上端の溶接接合部に亀裂の疑いを否定できない塗膜われが見られる。</p> <p>③ 塗膜に線状の割れが生じている場合には、亀裂が生じていることがある。</p>

備考④	垂直補剛材と上フランジとの溶接部, 特に輪荷重直下は, 疲労による亀裂の発生例が多い箇所である。
-----	--

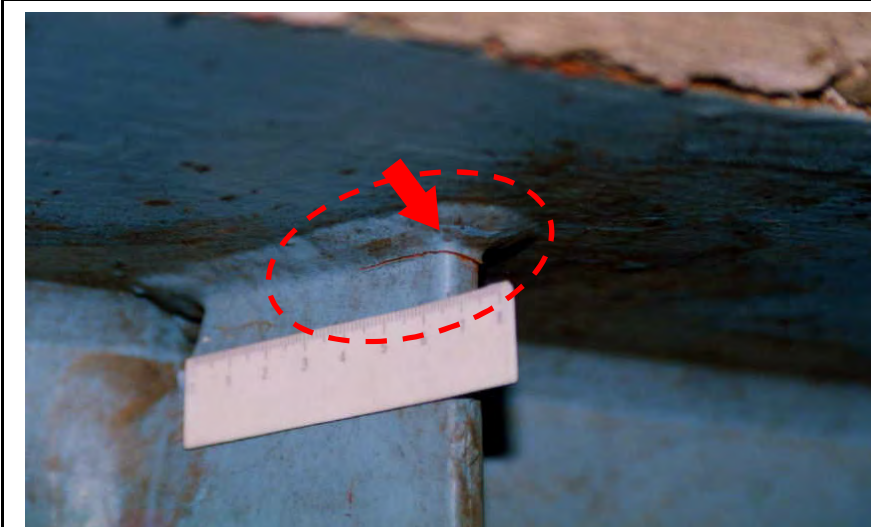
写真番号	2.4.3
部材名	
主桁 (S-Gs-S-Mg)	
備考	<p>① 垂直補剛材上端の溶接接合部</p> <p>② 垂直補剛材上端の溶接接合部に亀裂の疑いを否定できない塗膜われが見られる。</p> <p>③ 垂直補剛材上端の亀裂は、同じ車線上にあるなど条件が同じ他の箇所でも見つかることがある。</p>

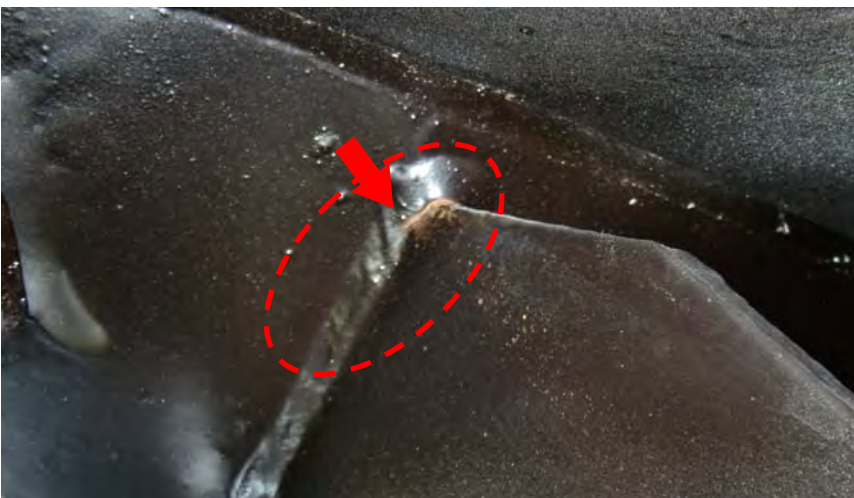
写真番号 2.4.6

- ① 主桁上フランジと垂直補剛材との溶接部
- ② 溶接接合部に亀裂が生じている。
- ③ 桁内の塗装仕様によっては、塗膜われや亀裂の確認が困難な場合がある。

備考④ 垂直補剛材と上フランジとの溶接部, 特に輪荷重直下は, 疲労による亀裂の発生例が多い箇所である。

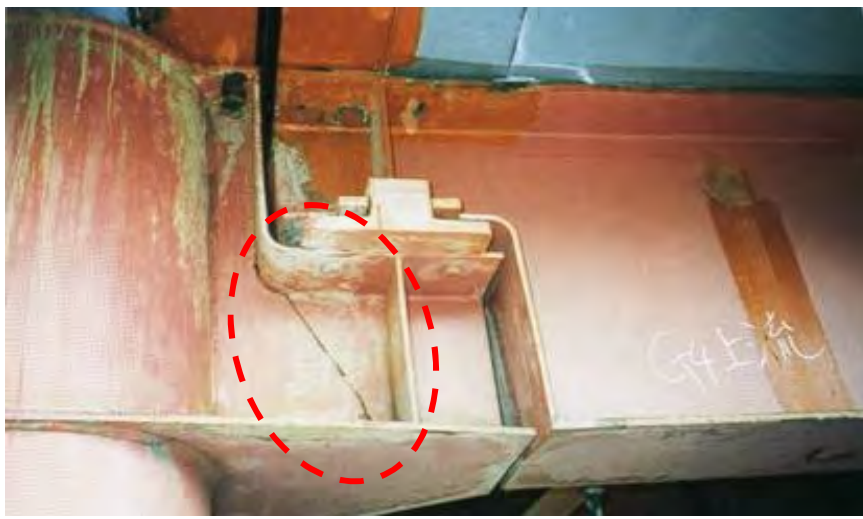
写真番号	2.4.11
部材名	ゲルバー部(主桁) (S-As-S-Gb)
備考	<p>① ゲルバーヒンジ部橋脚側主桁ウェブ</p> <p>② 切欠き部から線状の亀裂が生じている。</p> <p>③ ゲルバー構造では、桁を切り欠いた構造部分が応力集中箇所となり、疲労上の弱点となることがある。</p>

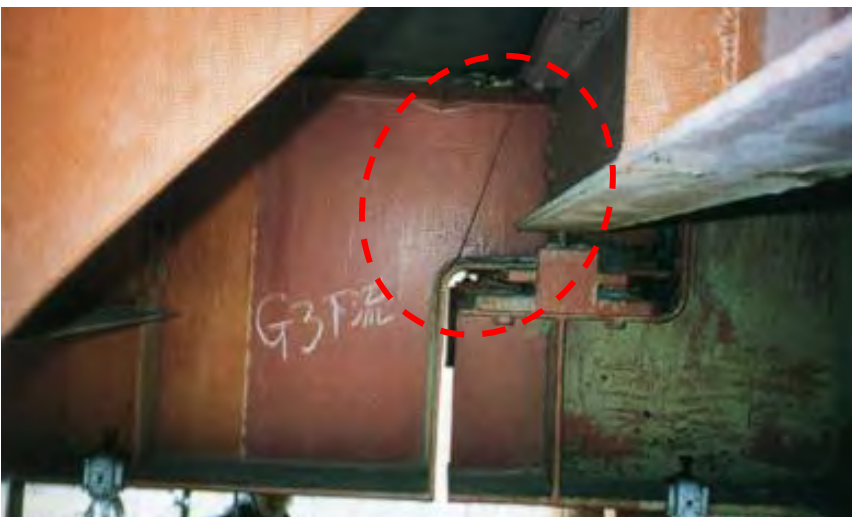
写真番号	2.4.12
部材名	ゲルバー部(主桁) (S-As-S-Gb)
備考	<p>① ゲルバー部橋脚側主桁ウェブ</p> <p>② 切欠き部から線状の亀裂が生じている。</p> <p>③ ゲルバー部の亀裂は落橋に繋がる危険性があり、特に注意が必要である。</p>

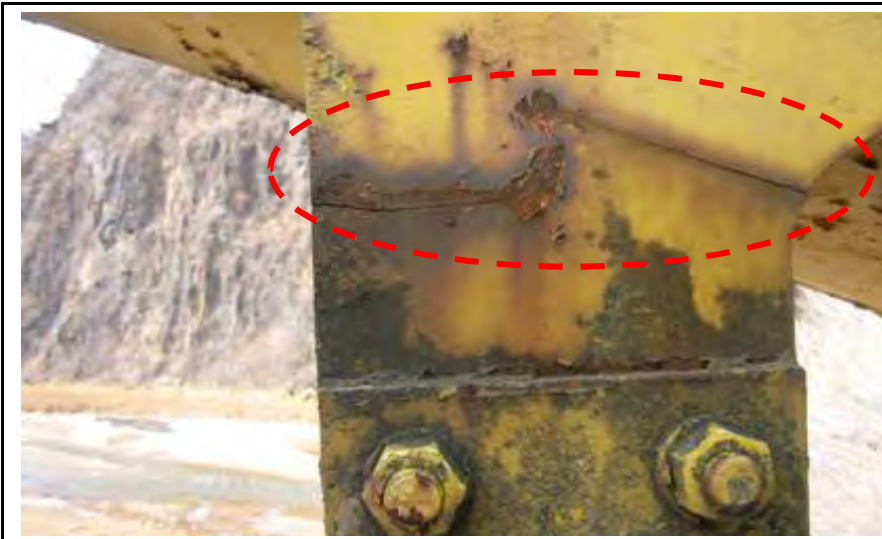
写真番号	2.4.13
部材名	吊り材 (S-As-S-Ha)
備考	<ul style="list-style-type: none"> ① 中路式アーチ橋の吊り材 ② 端部の最も短い吊り材の両側から、線状の亀裂が生じている。 ③ 吊り材とアーチリブが剛結された格点部では、大きな応力変動が生じることがある。

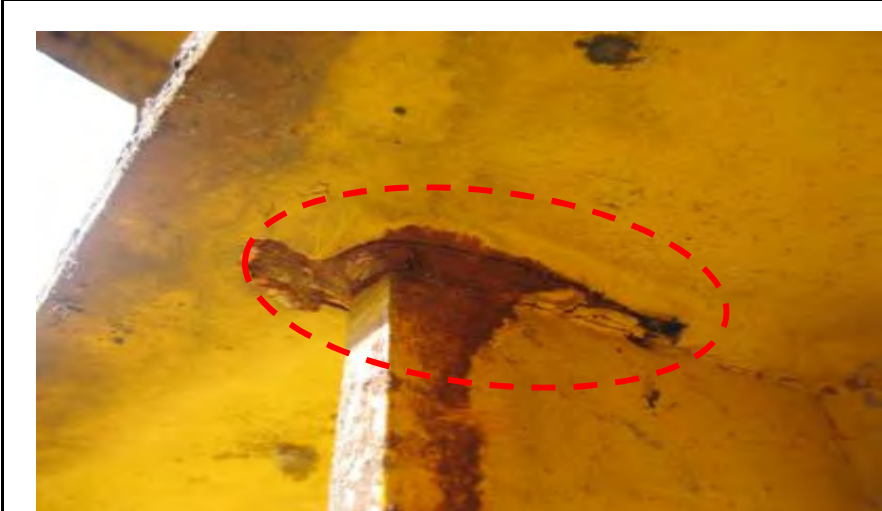
写真番号	2.4.15
部材名	吊り材 (S-As-S-Ha)
備考	<ul style="list-style-type: none"> ① 中路式アーチ橋の吊り材 ② 横桁と吊り材の溶接部に、線状の亀裂が生じている。

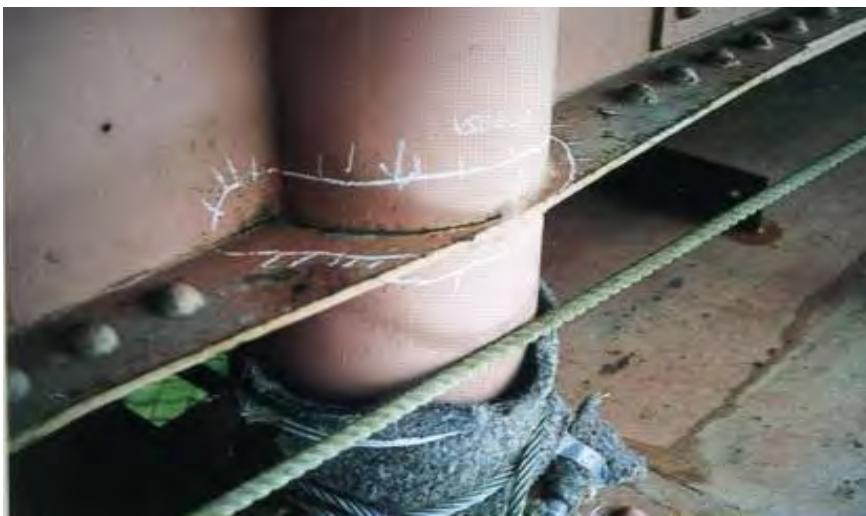
写真番号	2.4.16
部材名	支柱 (S-As-S-Ca)
備考	① 上路式アーチ橋の支柱と主桁下フランジとの溶接部 ② 線状の亀裂が生じている。 ③ 橋脚と主桁が剛結された部位では、応力集中が生じ、亀裂が発生することがある。

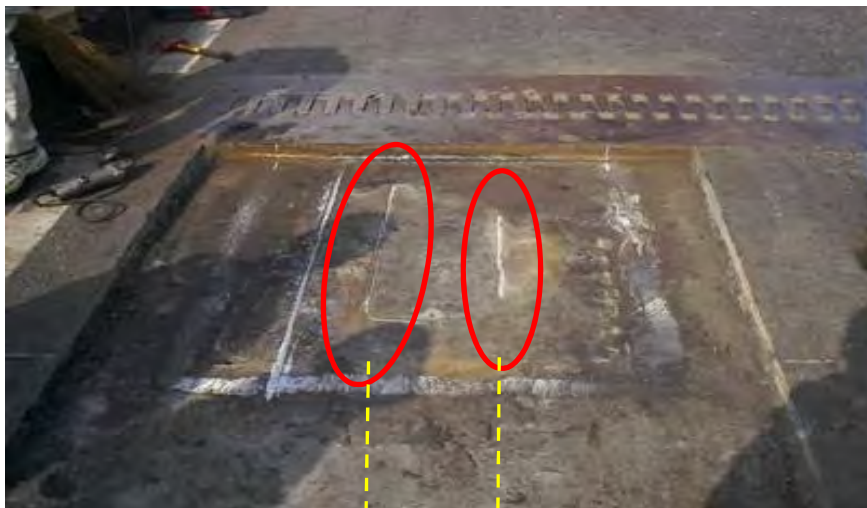
写真番号	2.4.18
部材名	鋼床版 (S-Bs-S-Ds)
備考	<p>① デッキプレート</p> <p>② デッキプレート上面に亀裂が見られる。</p> <p>③ デッキプレートと縦リブ(トラフリブ)との縦方向溶接継手のルート部から進展した亀裂は、デッキプレートを貫通することがある。</p>

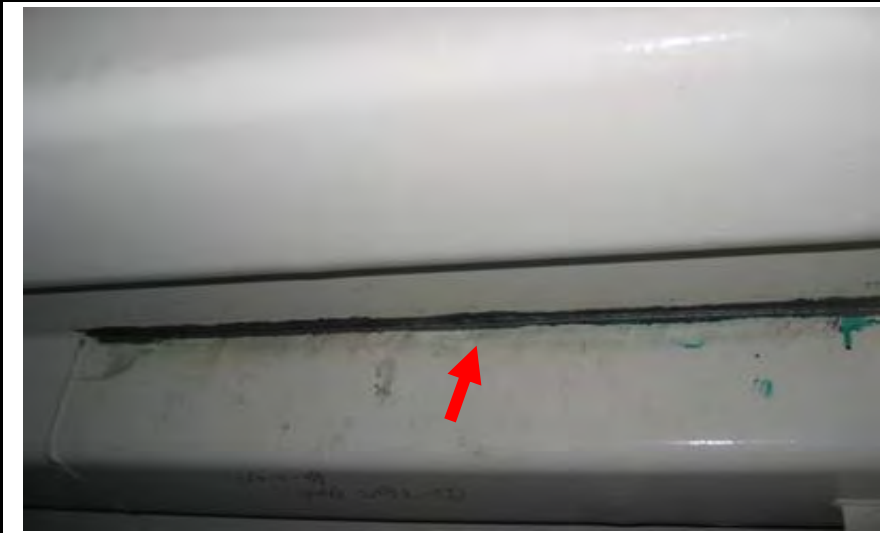
写真番号	2.4.20
部材名	鋼床版 (S-Bs-S-Ds)
備考	<ul style="list-style-type: none"> ① 鋼床版のデッキプレートと縦リブ(トラフリブ)との溶接部 ② 溶接部を貫通する亀裂が見られる。 ③ デッキプレートと縦リブ(トラフリブ)の縦方向溶接継手では、溶接線に沿った亀裂が生じることが多い。

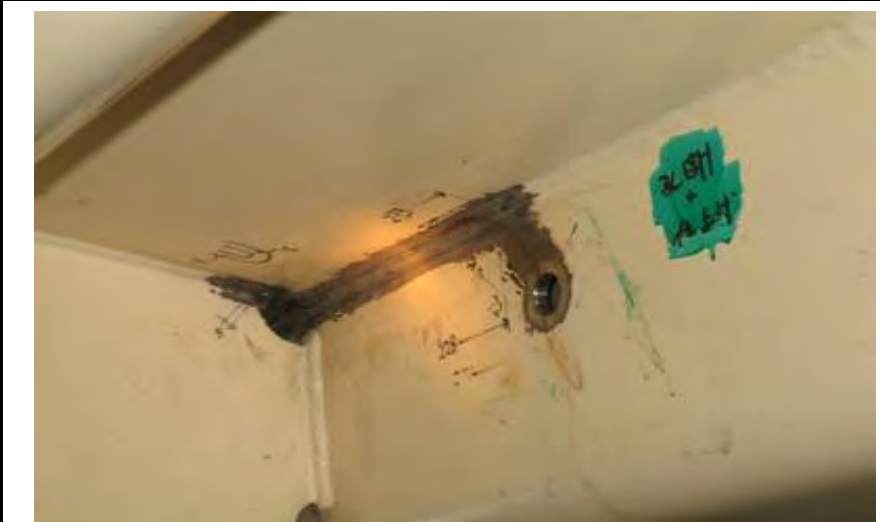
写真番号	2.4.21
部材名	鋼床版 (S-Bs-S-Ds)
備考	<ul style="list-style-type: none"> ① 鋼床版のデッキプレートと縦リブ(トラフリブ)との溶接部 ② 亀裂先端部に開けた円孔(ストップホール)である。 ③ デッキプレートと縦リブ(トラフリブ)の縦方向溶接継手の亀裂は、リブのウェブに進展することがある。

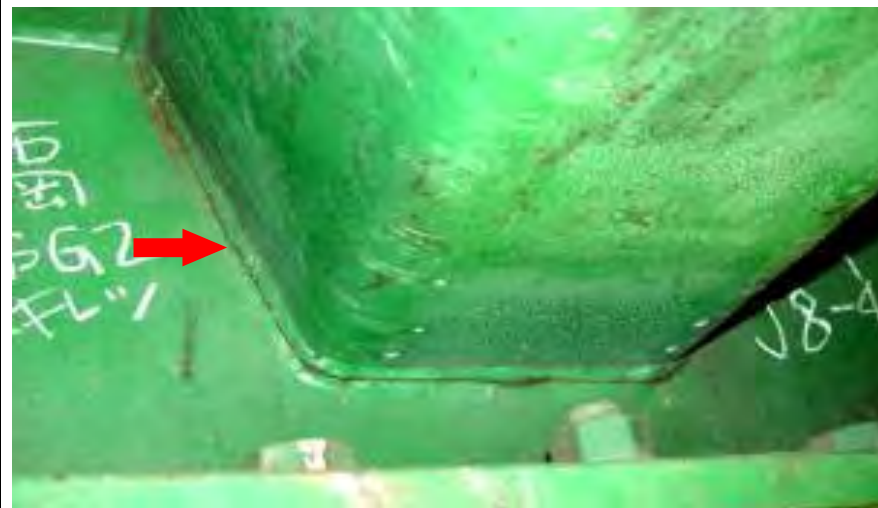
写真番号	2.4.23
部材名	鋼床版 (S-Bs-S-Ds)
備考	<ul style="list-style-type: none"> ① 鋼床版の縦リブと横リブとのすみ肉溶接部 ② すみ肉溶接線に沿った亀裂が見られる。 ③ 横桁や主桁に突き当たった部材を片側からすみ肉溶接している箇所では、亀裂が発生していることがある。

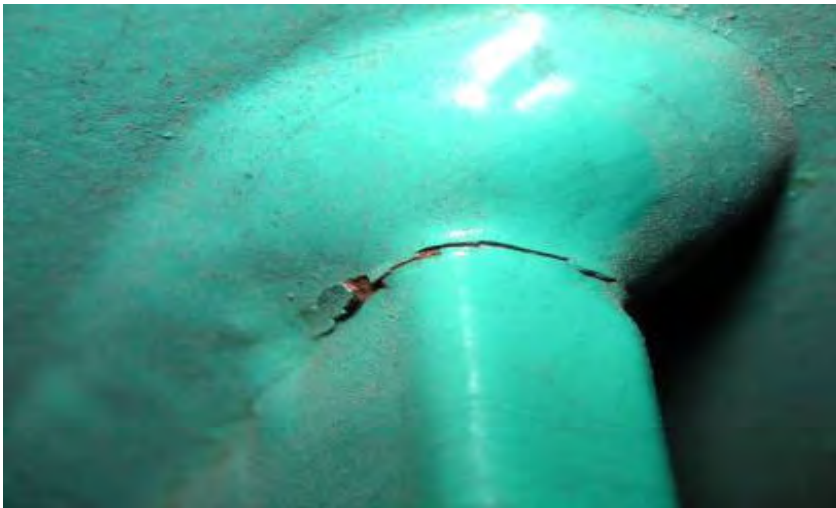
写真番号	2.4.26
部材名	鋼床版 (S-Bs-S-Ds)
備考	① 鋼床版の垂直補剛材止端部 ② 線状の亀裂が見られる。 ③ 垂直補剛材とデッキプレートとの溶接部では、亀裂が見つかることが多い。塗膜の上からでは、塗膜われと亀裂の区別がつかないことが多い。

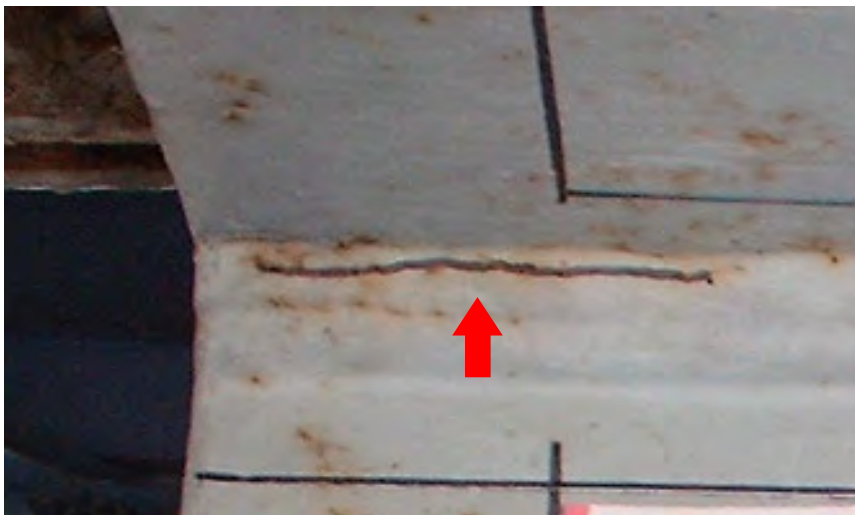
写真番号	2.4.28
部材名	隅角部・接合部 (P-Tp-S-Pc)
備考	<p>① 鋼製橋脚隅角部</p> <p>② 隅角部の溶接線に沿った線状の亀裂が見られる。</p> <p>③ 複雑に鋼板が溶接で組み合わされた隅角部では、応力集中による大きな応力振幅と溶接品質の確保の難しさなどから、亀裂が多く見つっている。</p>

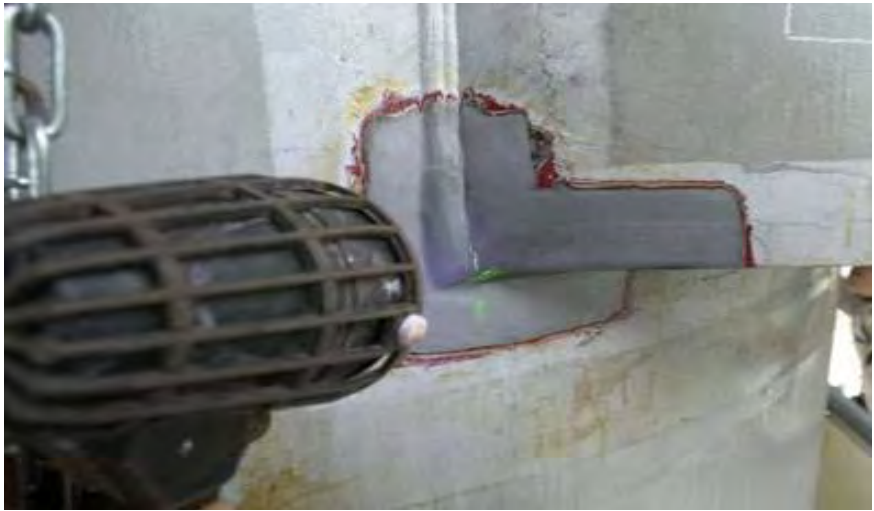
写真番号	2.4.30
	部材名	
	隅角部・接合部 (P-Tp-S-Pc)	
	備考	
<p>① 鋼製橋脚隅角部</p> <p>② 磁粉探傷試験による亀裂の確認状況</p> <p>③ 隅角部の亀裂は、塗膜を除去した上で磁粉探傷試験を行わなければ、正確な位置や大きさなどが確認できない。</p>

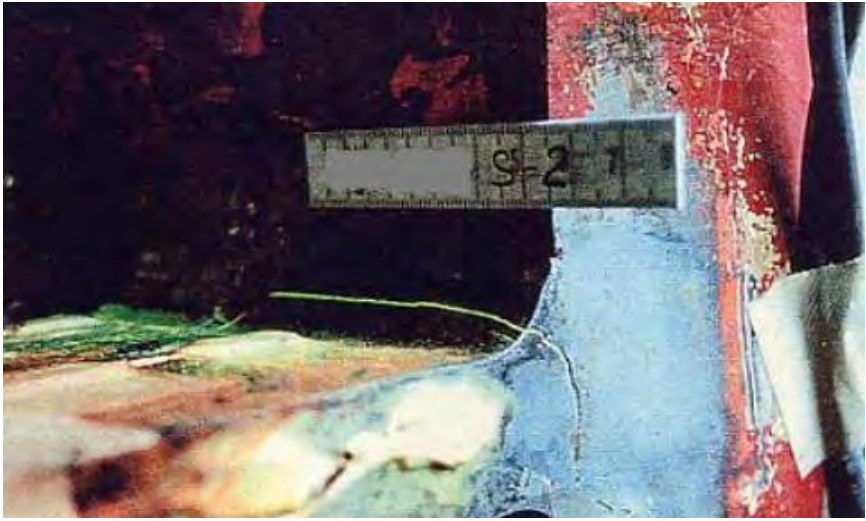
写真番号	2.4.31
	部材名	
	隅角部・接合部 (P-Tp-S-Pc)	
	備考	
<p>① 鋼製橋脚隅角部</p> <p>② 磁粉探傷試験による亀裂の確認状況</p> <p>③ 隅角部の亀裂は、塗膜を除去した上で磁粉探傷試験を行わなければ、正確な位置や大きさなどが確認できない。</p>

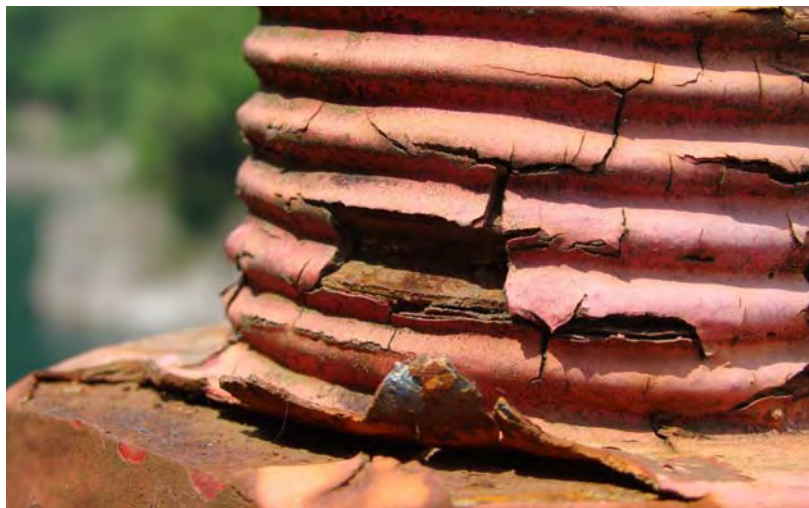
写真番号 2.4.34

- ① 吊橋ハンガーロッド
- ② 鋼製のロッドのねじ部で著しい腐食が見られる。
- ③ ロッドのねじ部は大きな引張力が常に作用しており, 疲労による亀裂や破断が生じることがある。

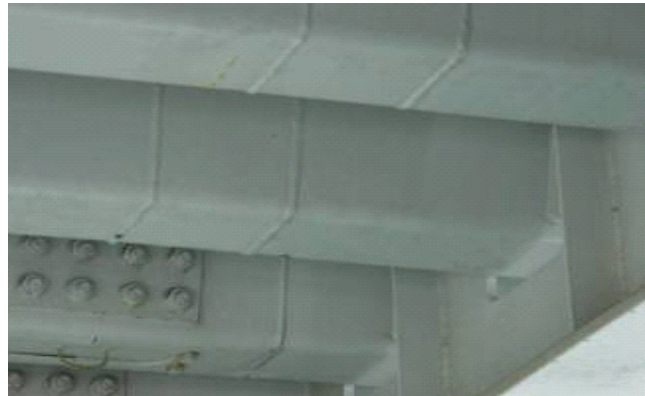
(縦リブの継手)

- 縦リブの継手は、疲労耐久性を確保するために、曲げモーメントがなるべく小さくなる位置に設ける必要があるため、縦リブ支間中央部の縦リブ支間長の1/2の範囲には設けない。
- 縦リブの継手は、高力ボルト摩擦接合継手が原則である。

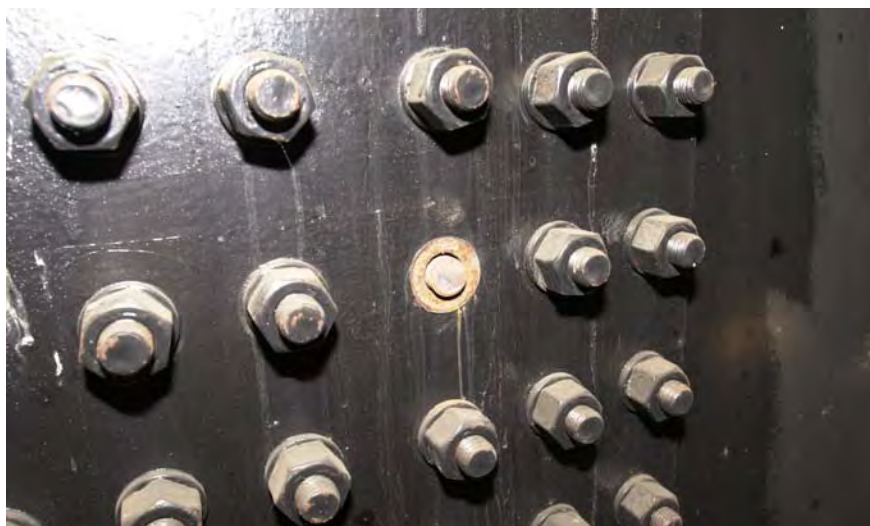
写真番号 3.1.5

ボルトが脱落した例

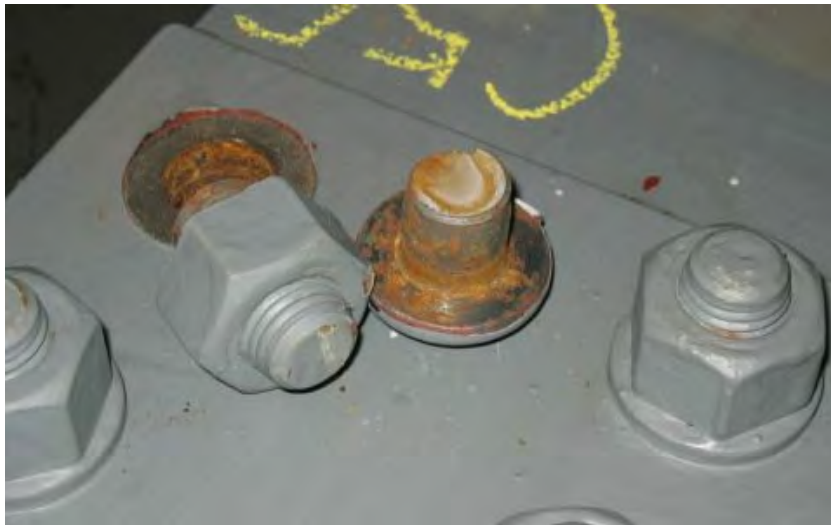
写真番号 3.1.6

説明
ボルトが折損した例

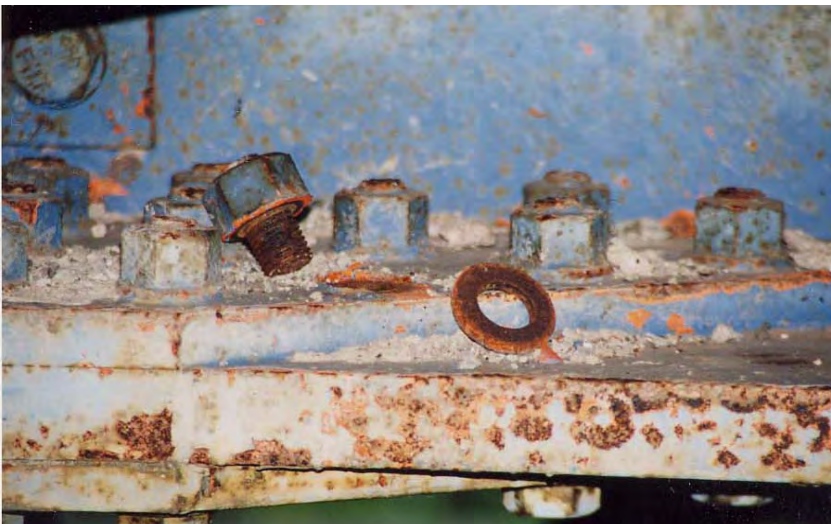
写真番号 3.1.7

説明
ボルトが折損した例

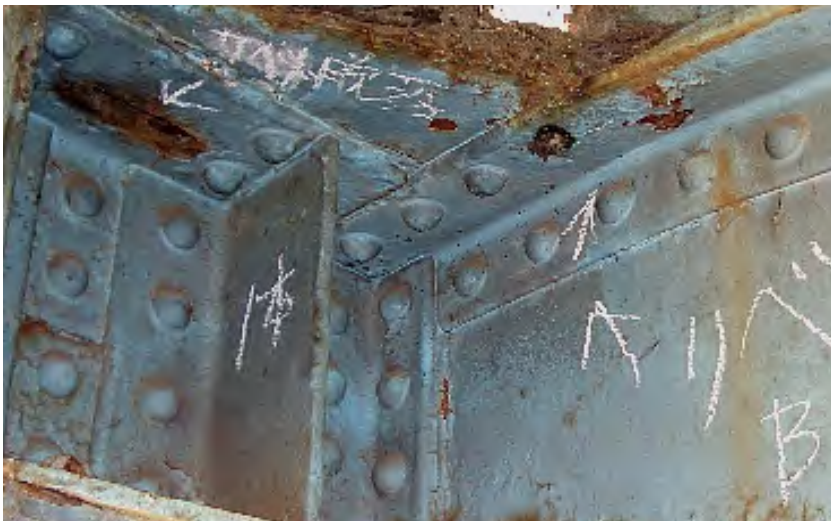
写真番号 3.1.8

説明
リベットが脱落した例

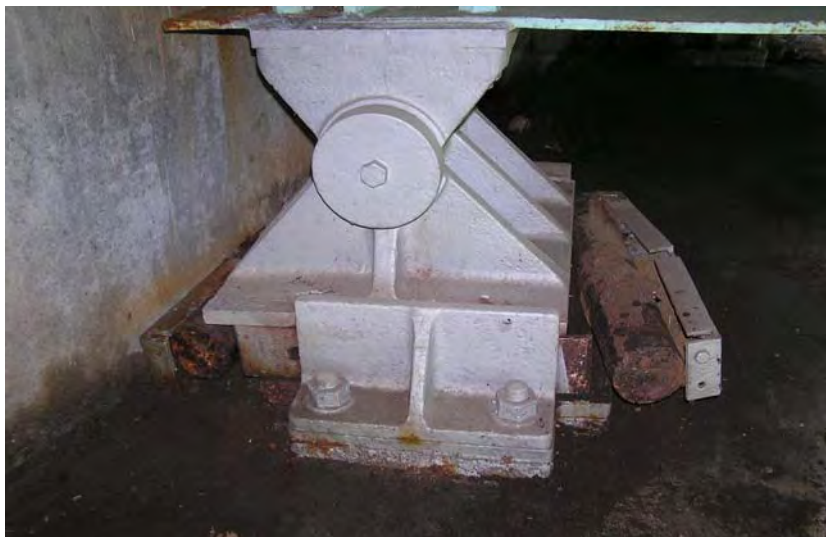
写真番号 3.2.1

ローラー支承のローラーが脱落した例

「支承の機能障害」としてのみ扱う。

- ◆ 支承ローラーの脱落は、「支承の機能障害」として扱う。
- ◆ 支承アンカーボルトや伸縮装置の取付けボルトも対象とする。前者の損傷を生じている場合には、「支承の機能障害」としても扱う。

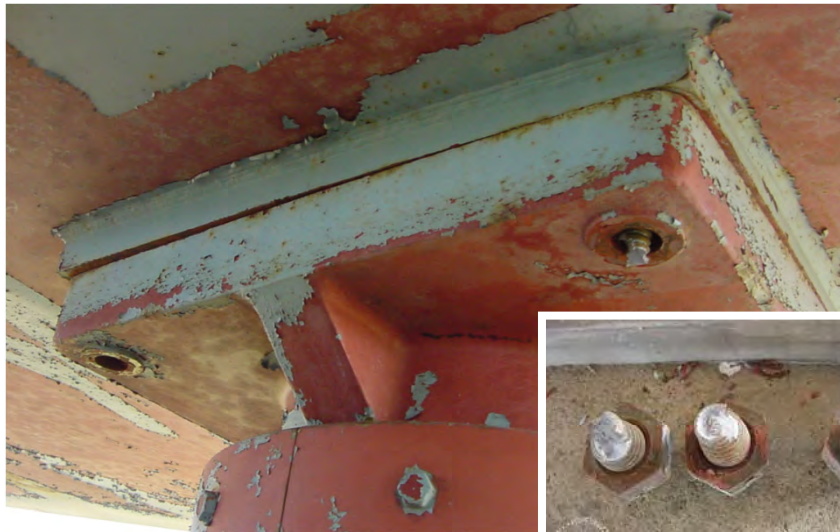
写真番号 3.2.3

支承のセットボルトが破断した例
(注:地震後に発見された損傷)

「ゆるみ・脱落」と「支承の機能障害」の2項目で扱う。

(右下) 破断したボルト

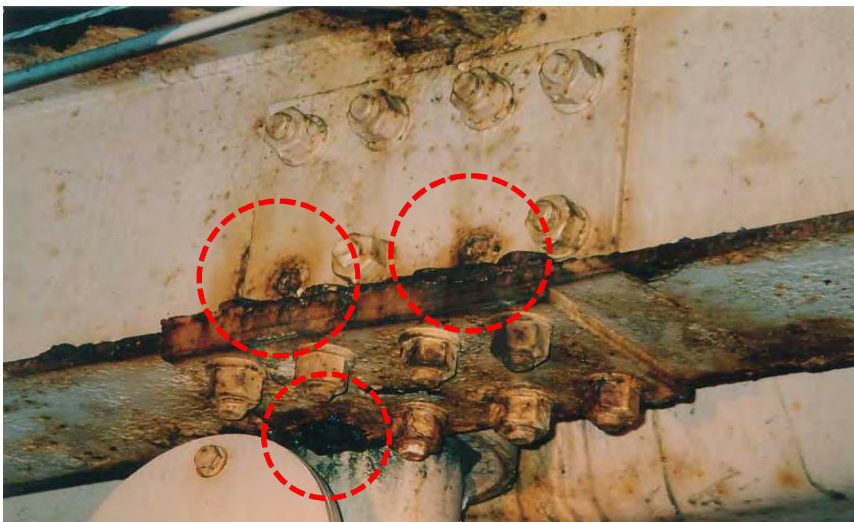
写真番号 3.2.4

腐食が生じた主桁の継手部において、ボルトの折損が生じた例

「ゆるみ・脱落」、「腐食」、「防食機能の劣化」の3項目で扱う。

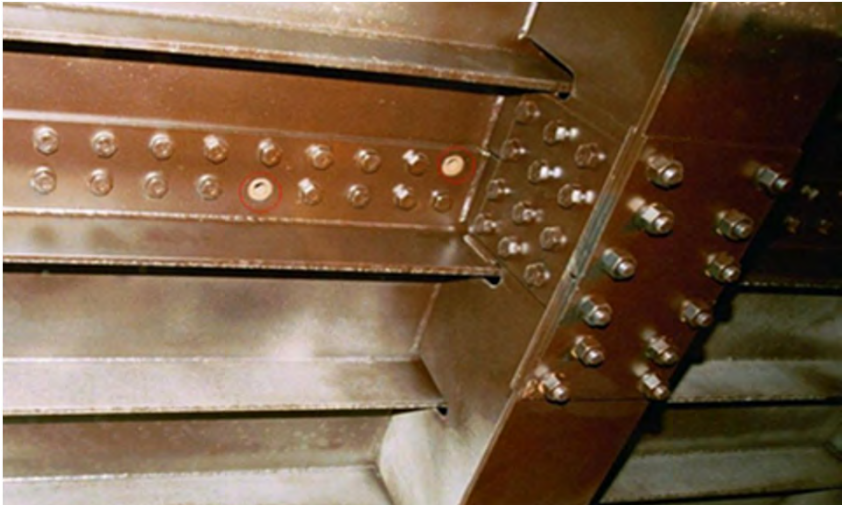
写真番号	3.4.2
	部材名	
	横桁 (S-Bs-S-Cr)	
	備考	
<p>① 横桁</p> <p>② ボルトの脱落が見られる。</p> <p>③ 鋼床版に施工されたボルトでは、舗装下に浸入した水によって腐食することがある。</p>

備考④ 過去に用いられたF11Tボルト以上の高強度ボルトでは、遅れ破壊により折損することがある。遅れ破壊は材料や環境要因に左右されるので、同材料、同時期、同施工法、同環境条件下での使用のものでは、ほぼ同時期に遅れ破壊が生じる可能性が高い。そのため、遅れ破壊が生じた橋では、他のボルトの対策も検討する。

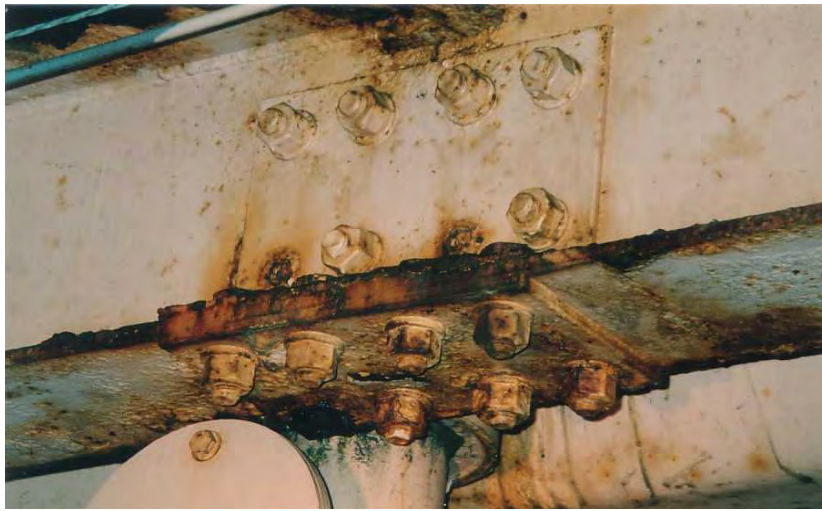
写真番号	3.4.4
部材名	主桁 (S-Gs-S-Mg)
備考	① 主桁の継手部 ② 多数のボルトの破断が見られる。 ③ 破断したボルトの連結部で防食機能の低下や腐食が見られる場合、他のボルトにも損傷が生じている可能性がある。

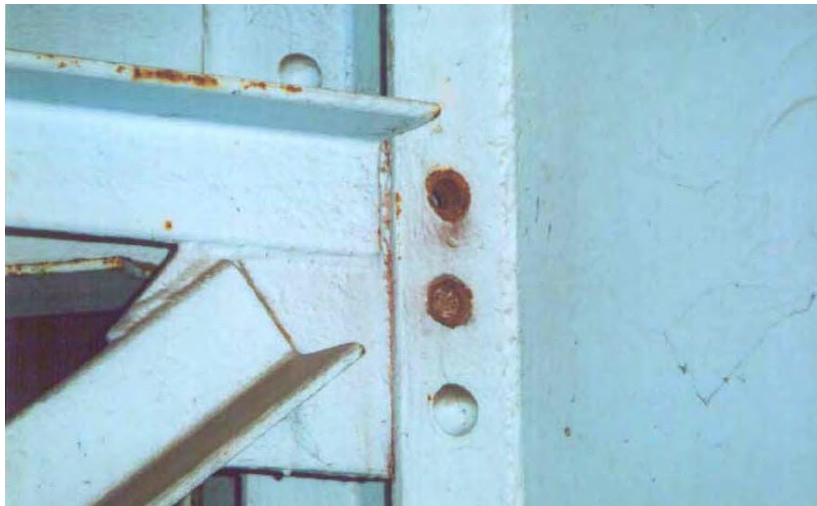
写真番号	3.4.5
部材名	対傾構 (S-Gs-S-Cf)
備考	① 対傾構と垂直補剛材との取付部 ② 多数のボルトの脱落が見られる。 $2/3=66.6\%$ ③ 継ぎ手耐力不足による、部材のずれや変形も確認することが有効である。

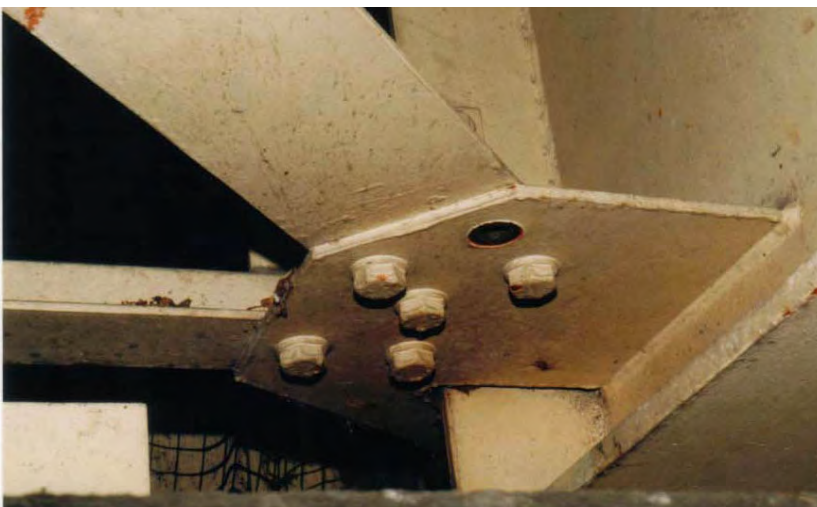
写真番号	3.4.6
部材名	下横構 (S-Gs-S-LI)
備考	① 下横構 ② 多数のボルトの脱落が見られる。 $1/4=25\%$ ③ 一群のボルト本数が少ない場合、ボルトのゆるみや脱落によって継手性能が大きく低下することがある。

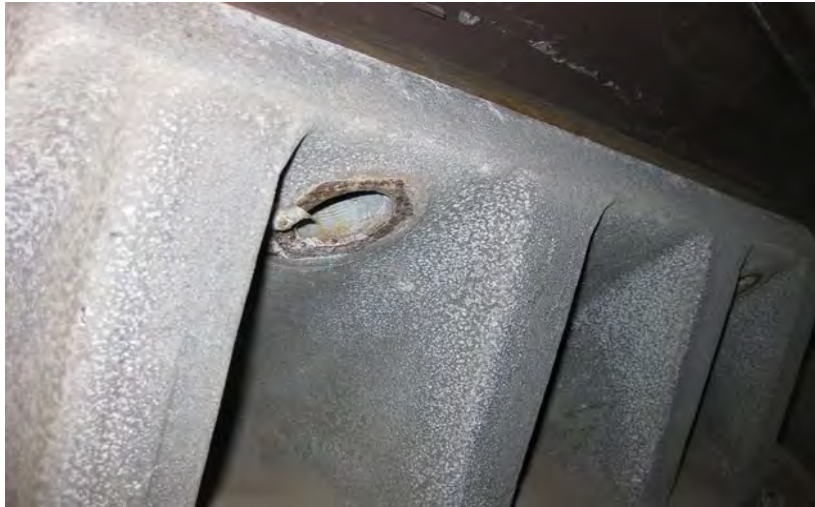
写真番号 3.4.10

- ① 支承セットボルト
- ② 上沓のセットボルトが破断している。
- ③ 穴位置にずれがある場合には、ソールプレート部のせん断キーの破損も疑われる。

地震時には、支承部の様々なボルトに破断、抜けだし、ゆるみが確認されることが多い。損傷状況によっては、余震に対する橋の安全性に影響する可能性があるため、速やかに支承の機能状態を見極めることが重要である。

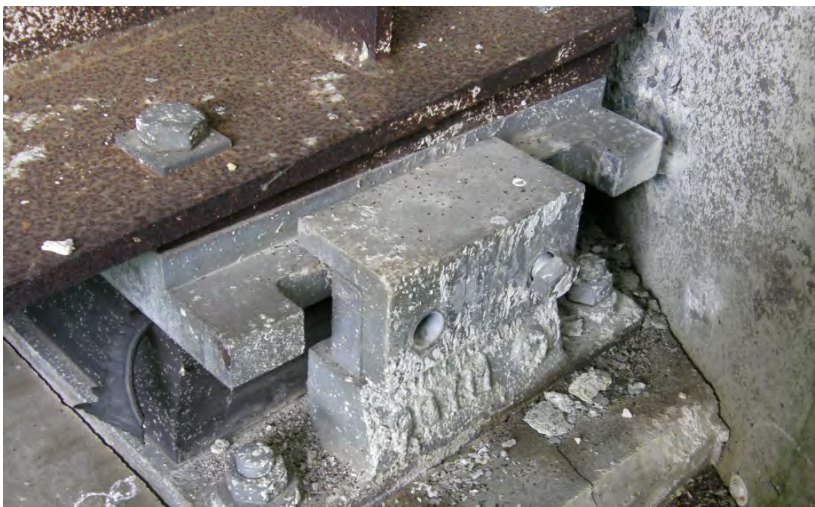
写真番号 3.5.12

- ① サイドブロックのボルト
- ② サイドブロックのボルトが破断している。
- ③ 地震後には、サイドブロックのボルトの破断が見られることがある。上揚力への抵抗力が喪失している場合、余震などに対する注意が必要である。
