付録－1. 1「損傷評価基準」(予防保全型点検)

< 林道橋 >

1.1 鋼部材の損傷

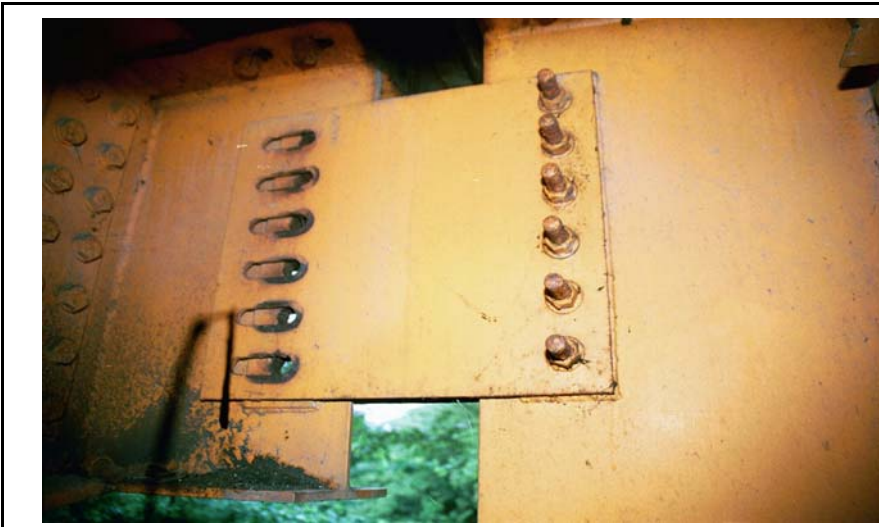
写真番号	3.4.13
部材名	
落橋防止システム (B-Bs-S-Sf)	
備考	
① 桁端連結	
② ボルトが折損している。	
③ 桁間連結装置は地震時に大きな力を受け、ボルトが折損することがある。

備考④	耐震連結装置では、地震時に大きな力を受けるなどにより、ボルトが破断する場合がある。
-----	---

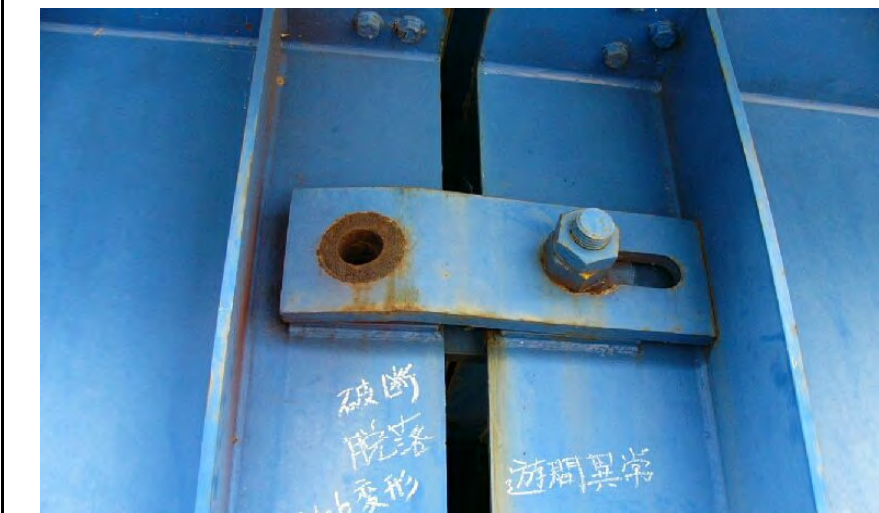
写真番号	3.5.14
部材名	
落橋防止システム (B-Bs-S-Sf)	
備考	
① 桁端連結	
② ボルトが折損している。	
③ 地震の影響の場合、主桁の変形や亀裂にも注視することが有効である。

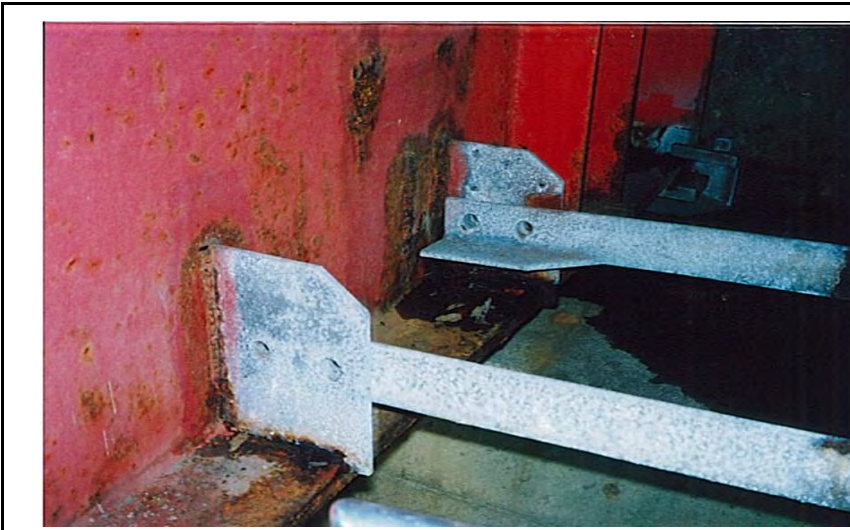
写真番号	3.5.16
部材名	
点検施設 (I-I-S-Ip)	
備考	① 点検通路の支持材取り付け部のボルト ② 点検路の支持ボルトが脱落している。 ③ 附属物には普通ボルトが用いられる場合があり、耐久性上の弱点となることがある。また、異種金属接触となり異常腐食が生じる例もある。

備考④ 高欄や附属物では普通ボルトが用いられることが多く、高力ボルトのように締付け力管理が行われず、かつ本体構造に比べて防食性能は劣ることが多い。そのため、ゆるみ・脱落、腐食による折損に注意し、検査路などでは使用前に安全確認することが重要である。また、異種金属接触腐食が生じることも多い。

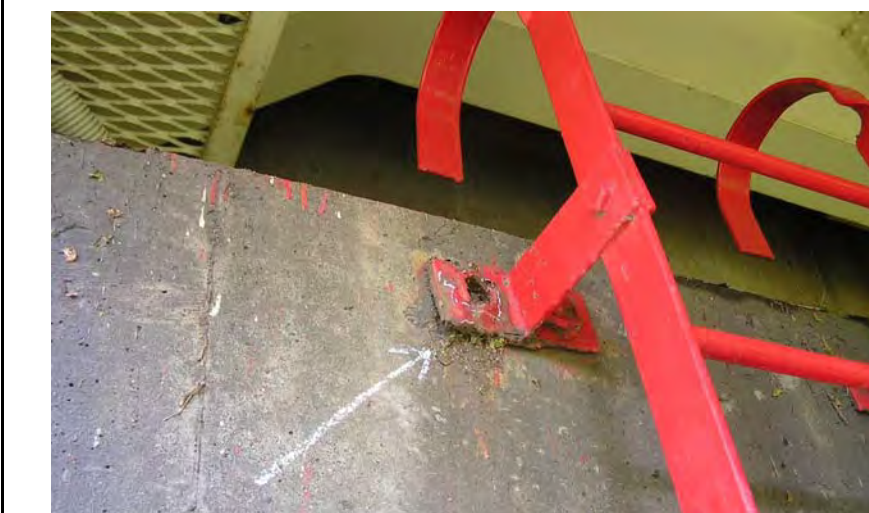
写真番号	3.5.17
部材名	
点検施設 (I-I-S-Ip)	
備考	① 昇降施設取り付け部のボルト ② 昇降施設のはしごを支持するボルトが脱落している。 ③ 検査路等の取り付け部が損傷していることがある。使用時には事前に安全を確認することが重要である。

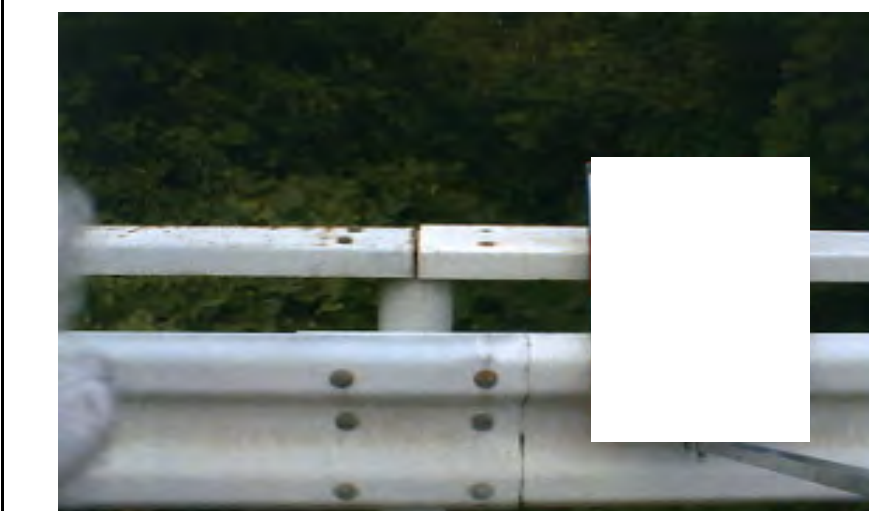
写真番号	3.5.18
部材名	
防護柵 (R-G-S-Gf)	
備考	① 防護柵の笠レールのボルト ② 笠レールの固定用のボルトが脱落している。 ③ 附属物の連結には小径の普通ボルトが用いられることが多く、耐久性上の弱点となることがある。

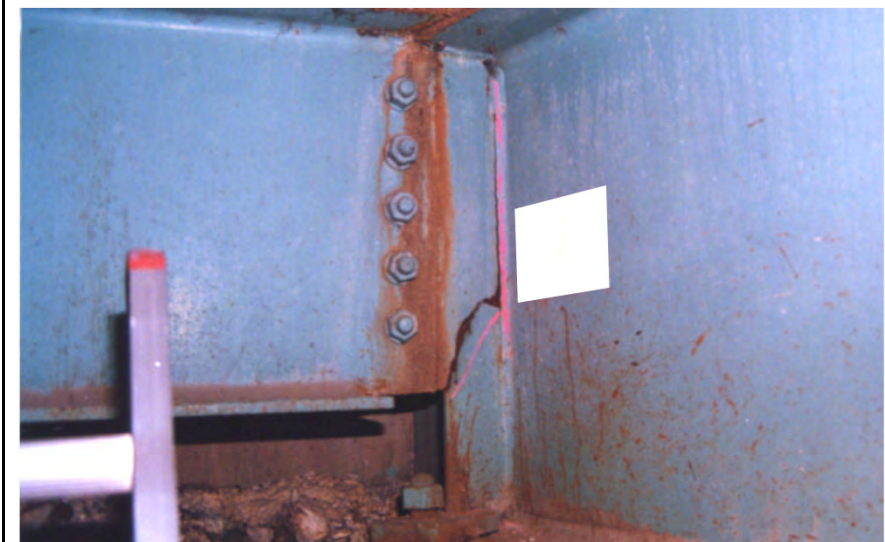
写真番号	4.1.2
説明	
端横桁が、破断しているとみなせる程度に断裂した例 (注: 亀裂に沿って赤くマーキングしている。)

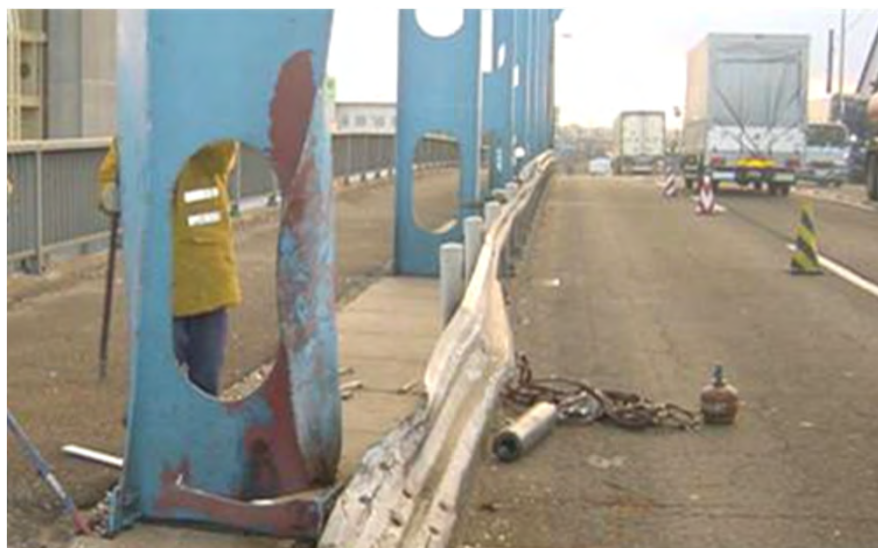
写真番号 4.2.2

吊り材に破断しているとみなせる程度の断裂と変形が生じた例

「破断」と「変形・欠損」の2項目で扱う。

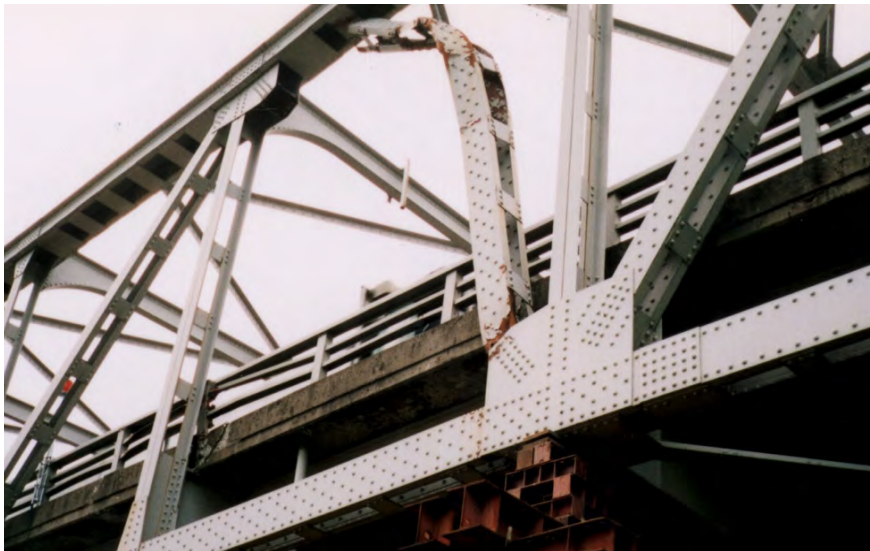
写真番号 4.2.3

斜材に破断と変形が生じた例

「破断」と「変形・欠損」の2項目で扱う。

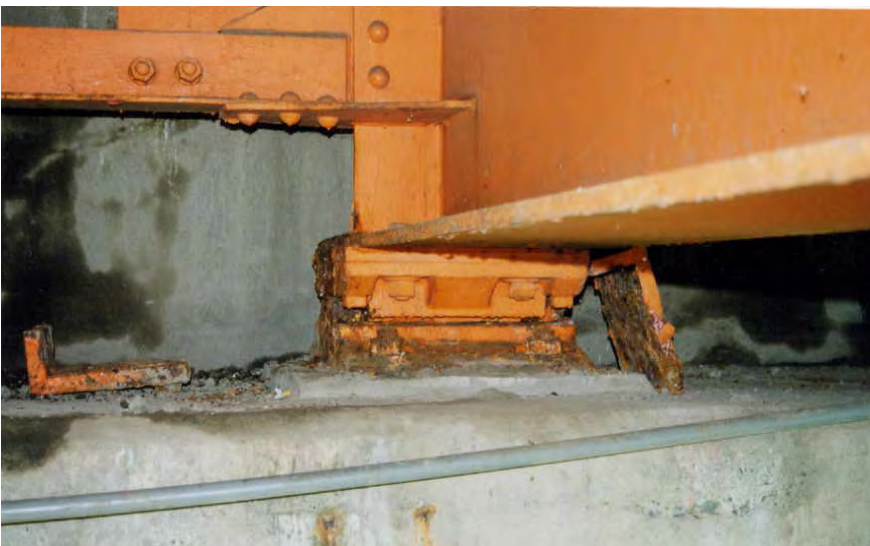
写真番号 4.2.5

支承のサイドブロックが破断した例

ボルトで取り付けられたサイドブロックがボルトの破断によって外れている場合は、「ゆるみ・脱落」で扱い、溶接などで一体化された構造の場合に「破断」で扱う。

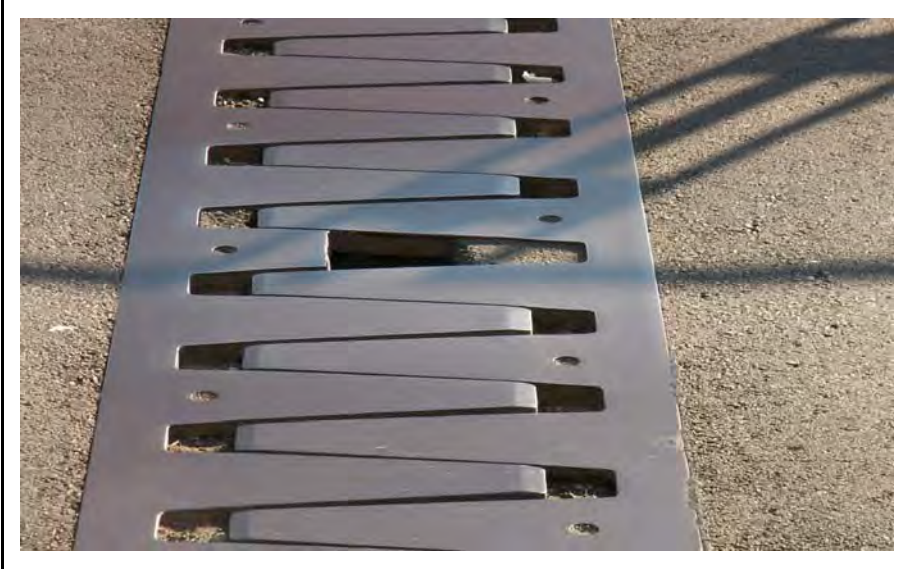
写真番号	4.3.4
部材名	伸縮装置 (R-E-S-Ej)
備考	フェイスプレートが破断している。

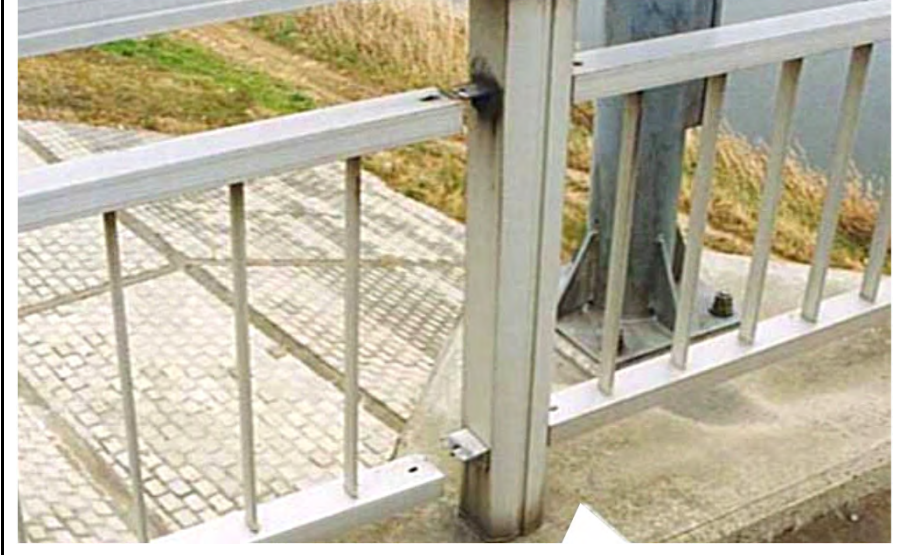
写真番号	4.3.6
部材名	防護柵 (R-G-S-Gf)
備考	防護柵の継手部が破断している。

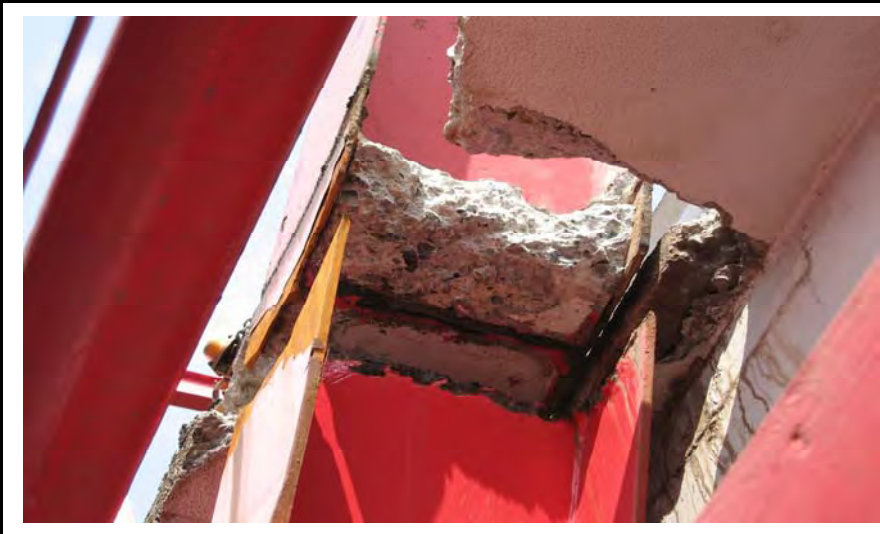
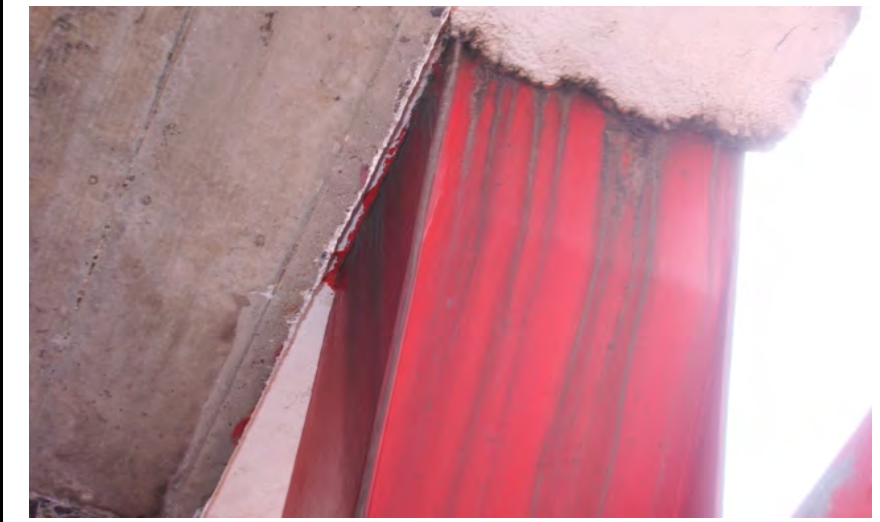
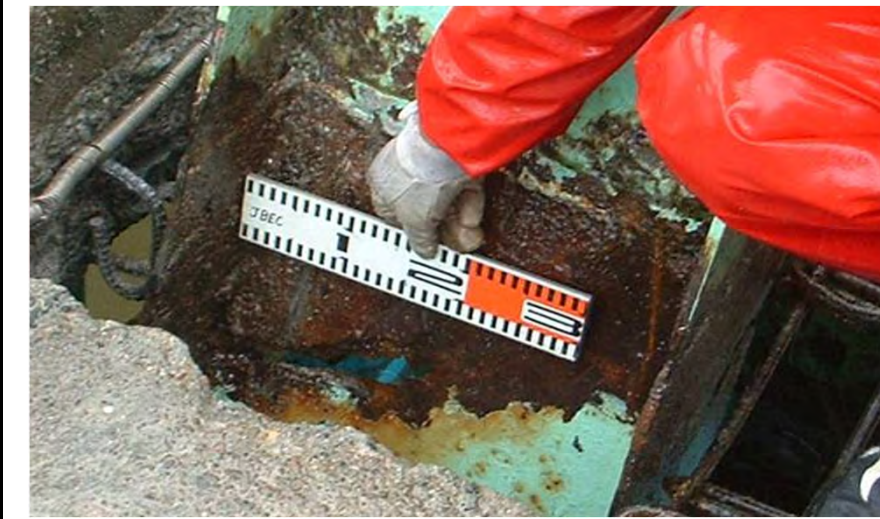
写真番号	4.4.10
部材名	コンクリート埋込部(斜材) (S-Ts-S-Em)
備考	<p>① トラス橋の斜材</p> <p>【写真上】</p> <p>② 床版コンクリートに埋込まれた斜材が破断している。</p> <p>③ 埋め込み部材では、外観からは確認できない内部で著しく腐食していることがある。</p> <p>【写真下】</p> <p>② コンクリート床版に埋め込まれたトラス斜材の埋め込み部下側に錆汁を伴う漏水が確認できる。</p> <p>③ 埋め込み部材の内部での腐食状態を外部から把握することは困難であるものの、錆汁の漏出などの兆候が確認できることがある。</p>

写真番号	4.4.11
部材名	コンクリート埋込部(斜材) (S-Ts-S-Em)
備考	<p>① トラス橋の斜材</p> <p>② 斜材が床版コンクリートに埋め込まれた部位で断面欠損を伴う著しい腐食が生じている。(はつり調査によって確認)</p> <p>③ 埋込部の鋼材腐食では、破断するまで外部には顕著な兆候が現れないことがある。</p>

備考④ コンクリート部材に鋼材を埋め込んだ構造では、コンクリートと鋼材との境界に隙間が生じて内部に水が浸入し、外観に大きな兆候がないまま内部で激しく腐食していることがある。外観には大きな損傷がなくても、破断直前の状態にまで腐食していることもあるので、「はつり」等調査の際には事故にならないよう注意が必要である。

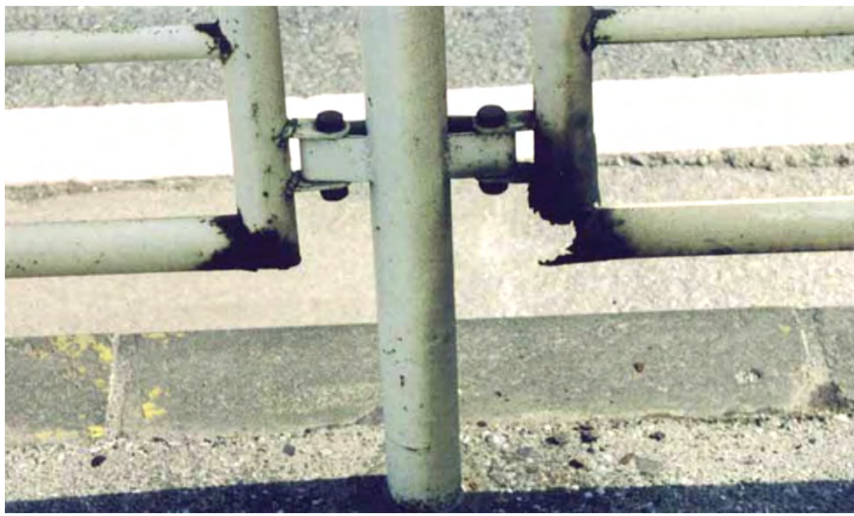
写真番号 4.4.12

- ① 歩行者自転車用柵の
パイプ端部
- ② パイプ端部に著しい腐食と断裂が見られる。
- ③ 橋梁附属物では、特定の部位に雨水が滞水したり滴下するなどにより、激しい局部腐食となることがある。

防護柵や高欄の横桟の継手部(伸縮部を含む。)や交差部は、凹凸などに雨水が滞留したり、同じ箇所からの雨水の滴下や滞水が生じて、局部的に腐食する場合がある。また、隙間から部材内部に雨水が浸入して内部で滞水し、部材内部から激しく腐食することがある。

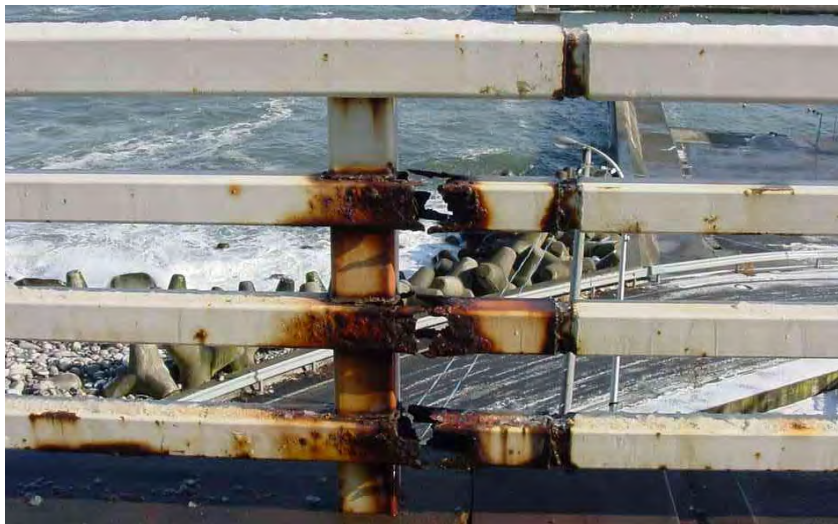
写真番号 4.4.13

- ① 防護柵の横桟
- ② 伸縮装置部の高欄継手部に、著しい腐食と断裂が見られる。
- ③ 部材の交差部や伸縮部・継手部などでは、雨水の滞水や隙間から部材内部へ水が浸入することにより、局部的に激しく腐食することがある。

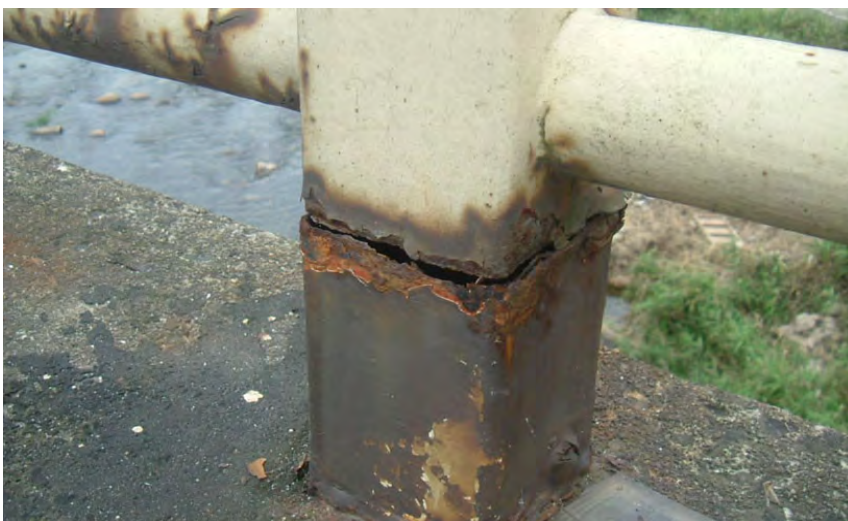
写真番号 4.4.14

- ① 防護柵の支柱基部
- ② 支柱基部に著しい腐食と断裂が見られる。
- ③ 支柱部では、部材内部に雨水が浸入することにより、内部から激しく腐食することがあり、目視だけでは発見が遅れることがある。

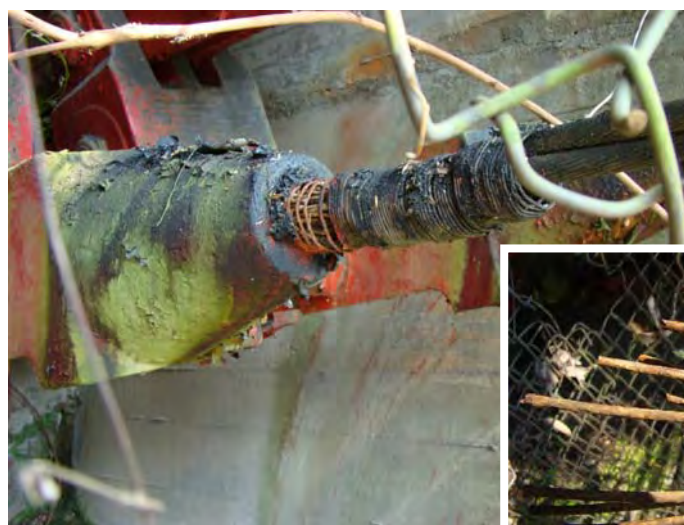
写真番号	4.4.16
部材名	PC定着部(吊橋ケーブル) (S-Xs-S-Pa)
備考	<p>① 吊橋(ケーブル定着部)</p> <p>② ケーブルソケット部で破断が生じている。</p> <p>③ 防食機能が劣化した被覆の内部で、ケーブル素線が破断していることがある。</p>

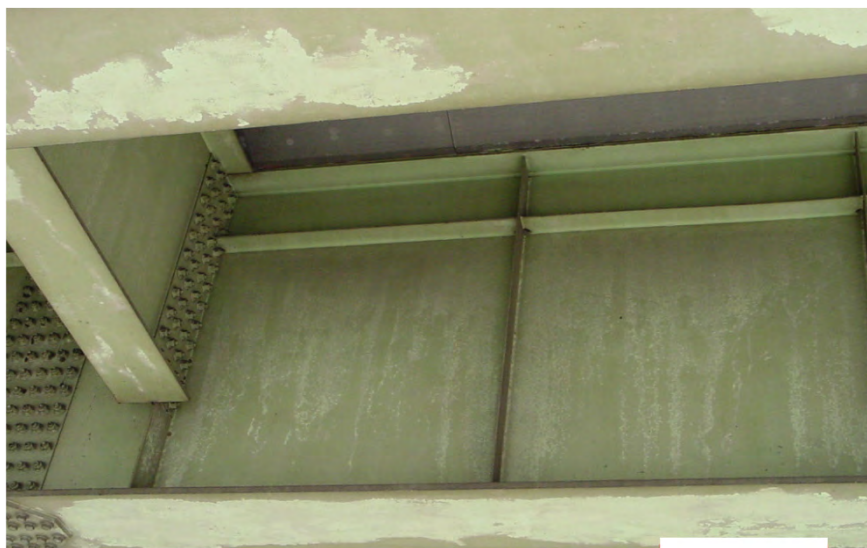
写真番号 5.1.1

説明
最外層の塗膜が変色した例

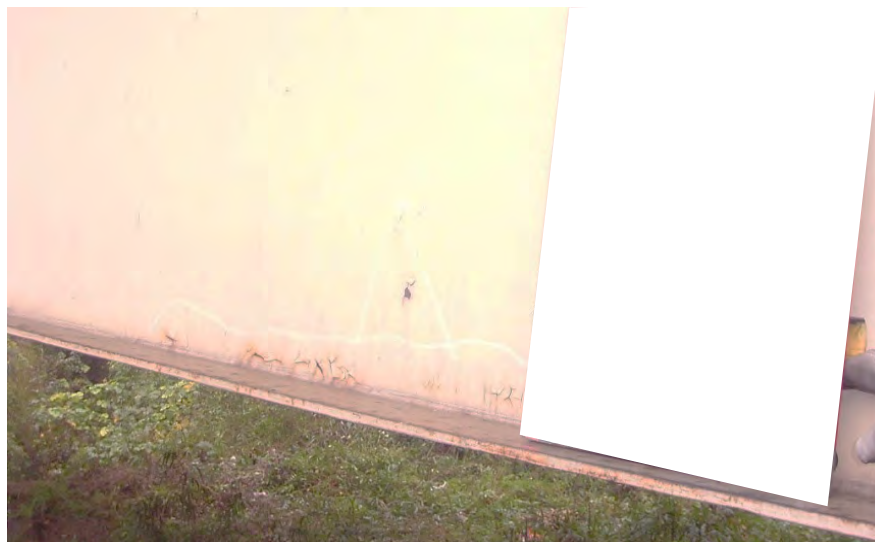
写真番号 5.1.2

説明
塗膜に局部的なうきが生じた例

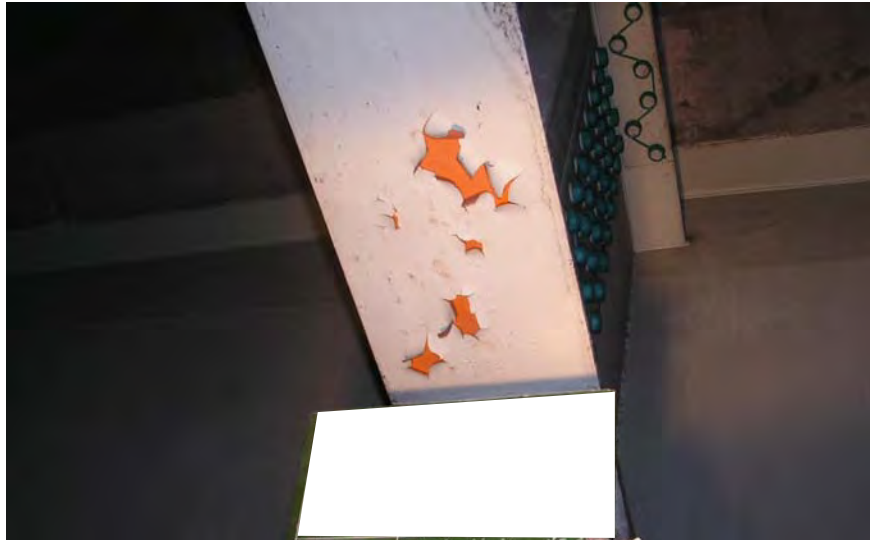
写真番号 5.1.3

塗装にはがれが生じた例
(塗膜の層間での剥離で、下層の塗色が見えている。)

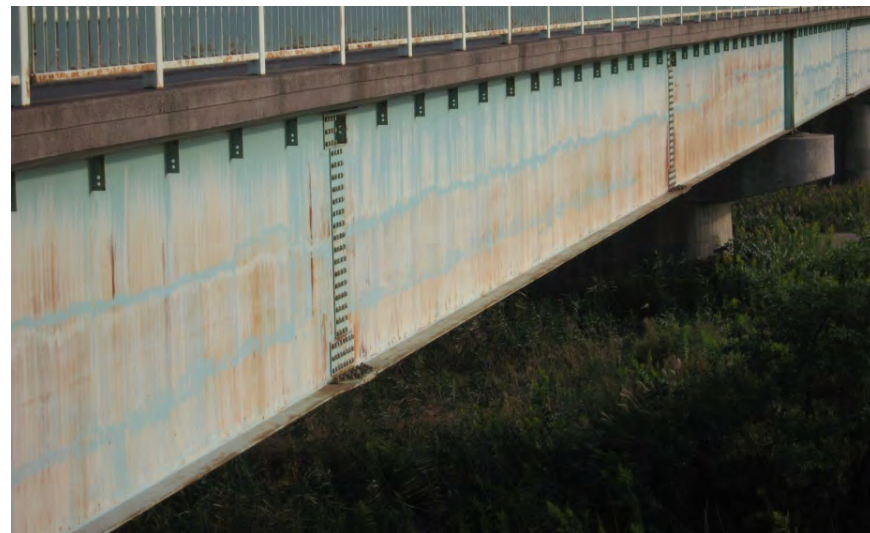
写真番号 5.1.4

桁外面の塗膜(A塗装系)に変色と点錆が生じた例

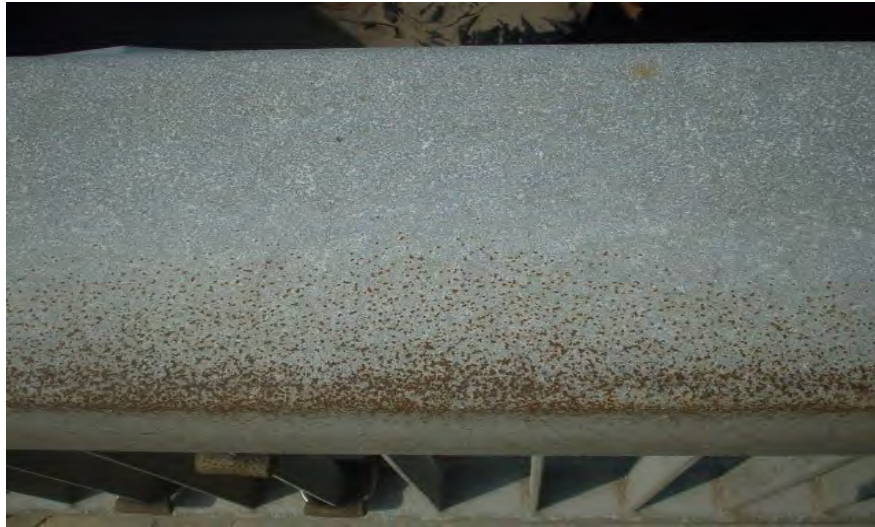
写真番号 5.1.6

熔融亜鉛メッキが消耗し、赤錆の点錆が生じた例

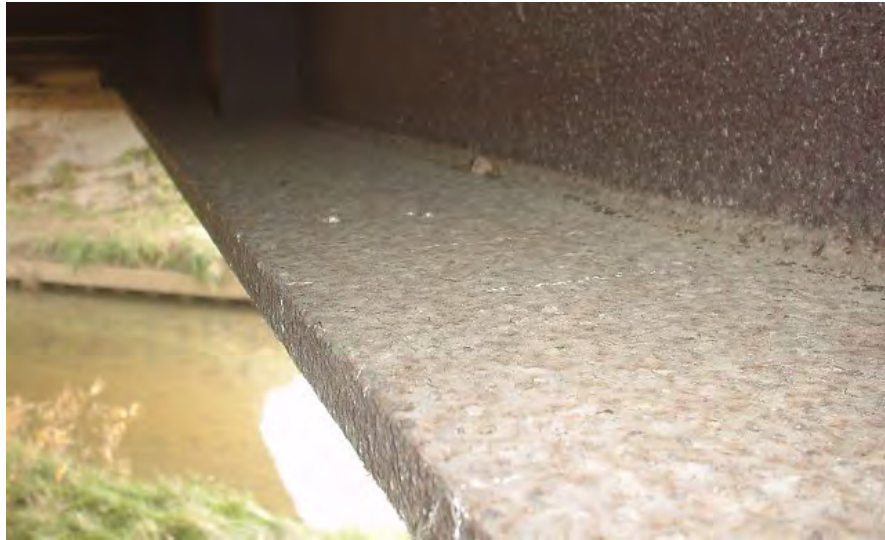
写真番号 5.1.9

耐候性鋼材に大きさ1～3mm程度の粗い錆が生じた例

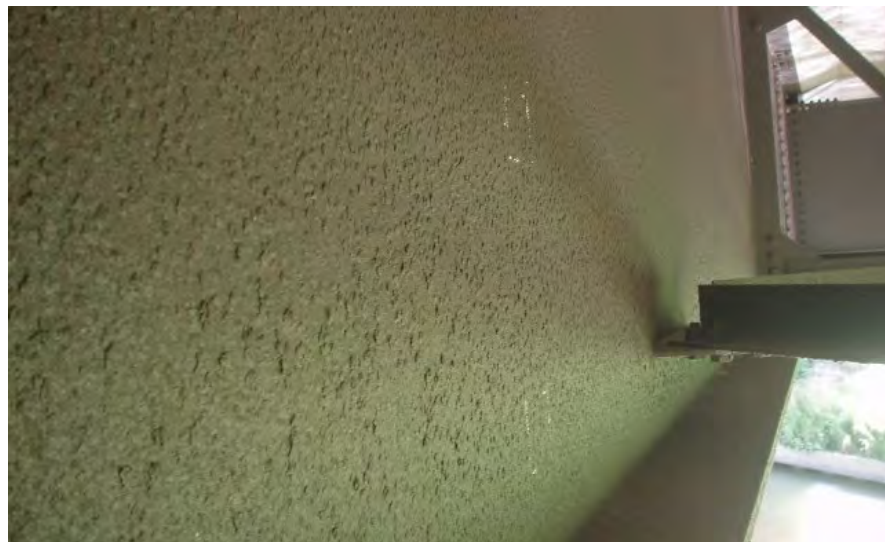
写真番号 5.1.10

耐候性鋼材に大きさ5mm程度のうろこ状の錆が生じた例

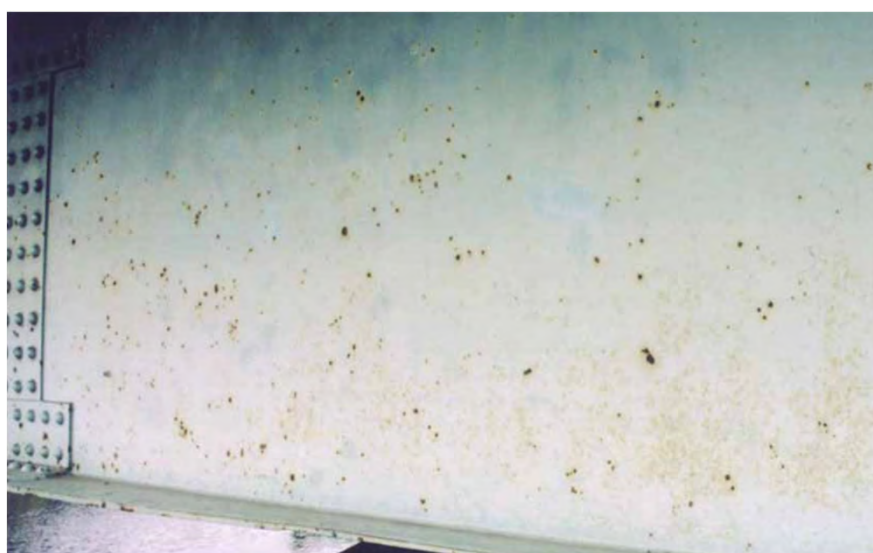
写真番号

発錆は見られるものの, 拡がりのある腐食ではなく小規模の錆が点在している状態は, 「防食機能の劣化」として扱う。

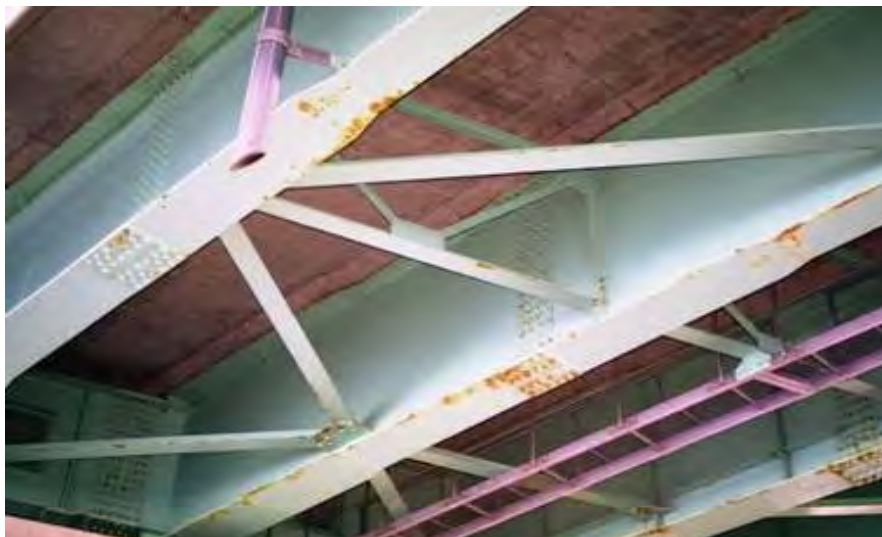
写真番号 5.2.3

角部やボルトの頭などの塗膜が薄くなりやすい部位に、錆が生じているが、板厚減少は確認できない。

「防食機能の劣化」として扱う。

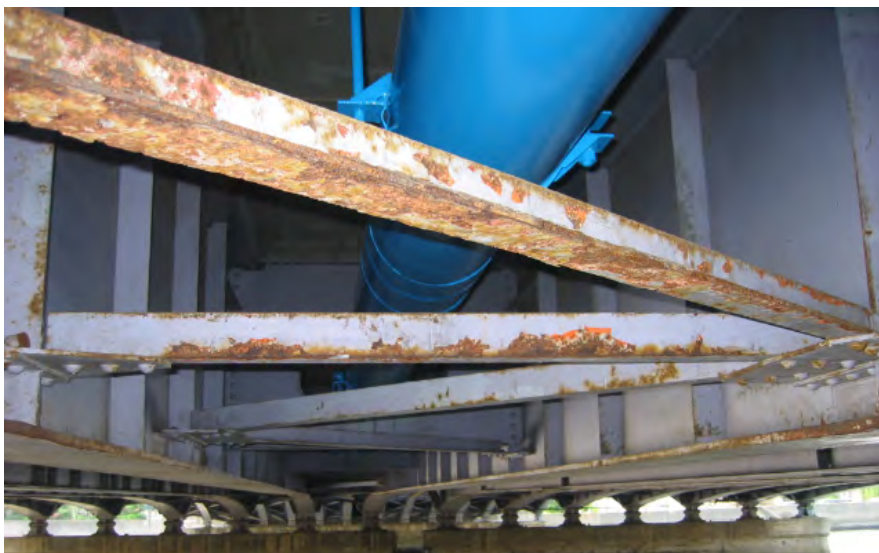
写真番号 5.2.4

「腐食」と「防食機能の劣化」の2項目で扱う。

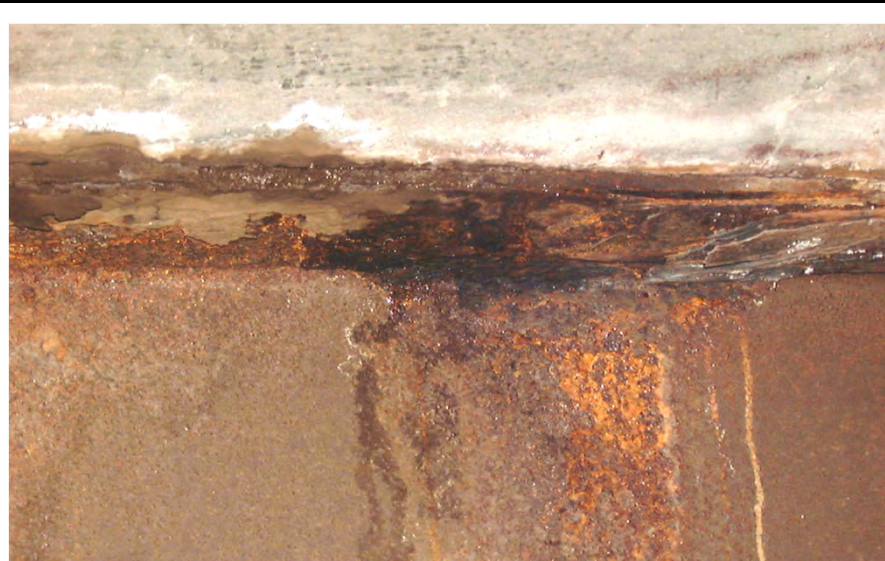
写真番号 5.2.8

局所的に不均一な凹凸のある錆が生じており、部分的に層状錆の剥離による板厚減少が確認できる。保護性錆が形成されていない状態である。

「腐食」と「防食機能の劣化」の2項目で扱う。

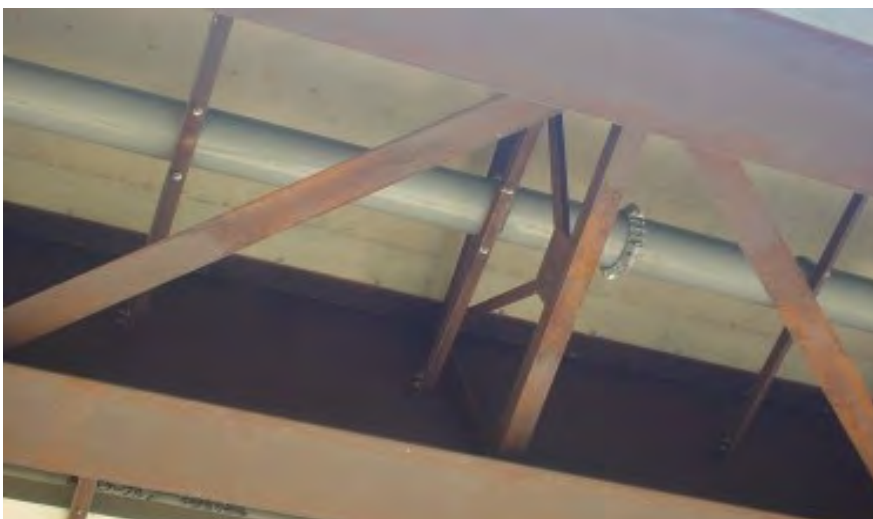
写真番号 5.2.10

漏水箇所では保護性錆が形成されず、異常な錆が進行しているが、板厚減少は確認できない。

「防食機能の劣化」として扱う。

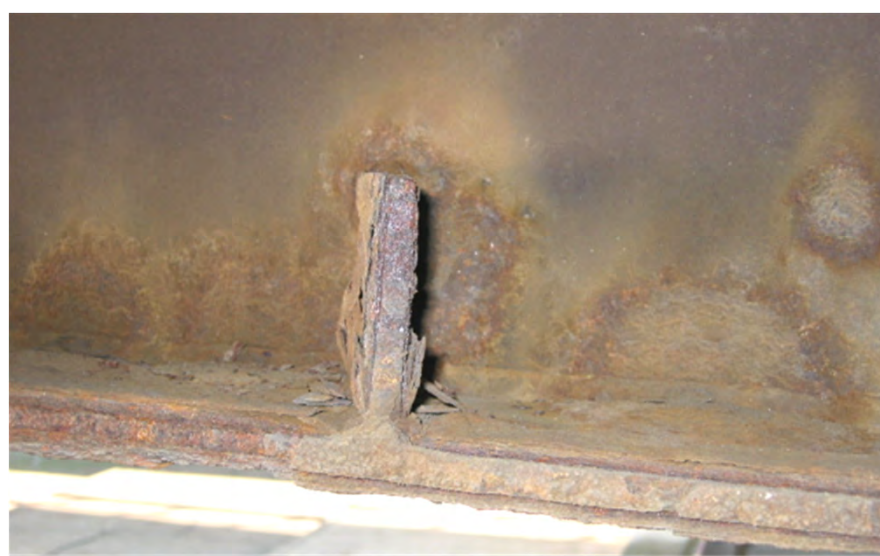
写真番号 5.2.11

表面処理剤を塗布した耐候性鋼材に、板厚減少を伴う層状剥離錆が生じ、ウェブでは不均一な錆が生じている。

「腐食」と「防食機能の劣化」の2項目で扱う。

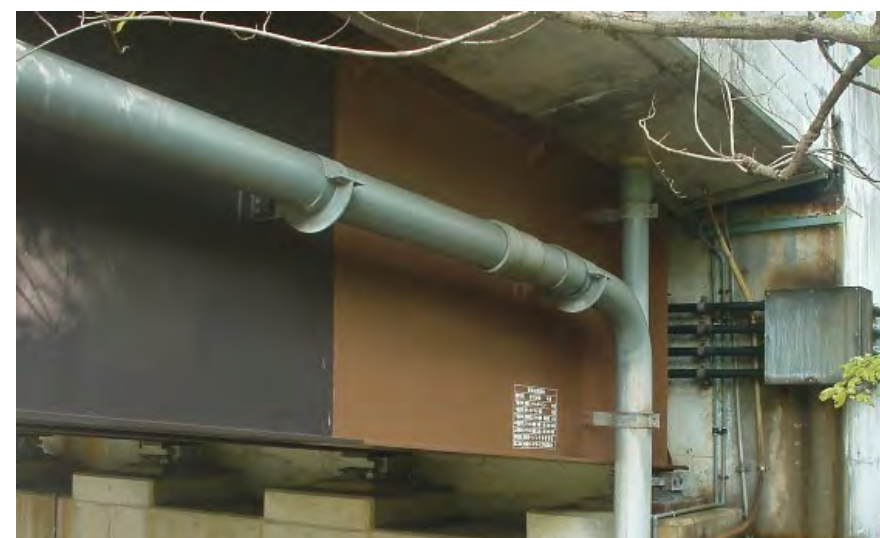
写真番号 5.2.13

耐候性鋼材の桁端を部分塗装した例である。なお、損傷はない。

部分塗装に損傷がある場合、塗装として扱う。

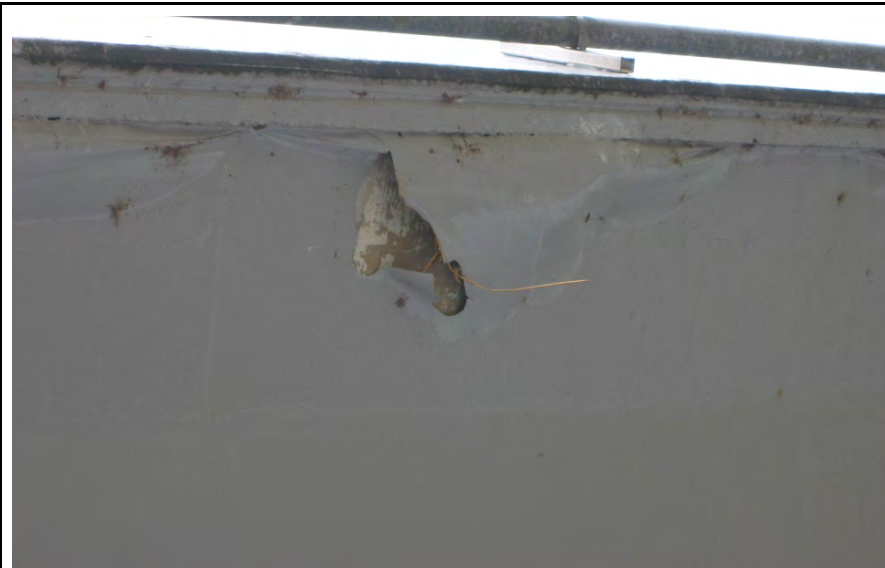
写真番号 5.2.14

コンクリート部材の塗装にはがれが生じている。

表面保護等の目的で供用後にコンクリート部材に施工された塗装に生じた損傷は、「コンクリート補強材の損傷」として扱う。

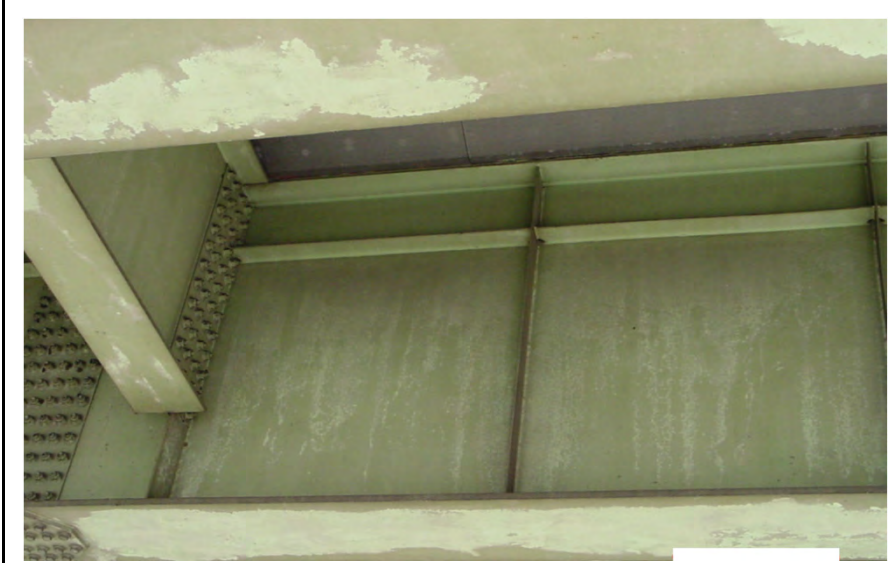
写真番号	5.3.1
部材名	主桁 (S-Gs-S-Mg)
備考	最外層の塗膜が変色している。

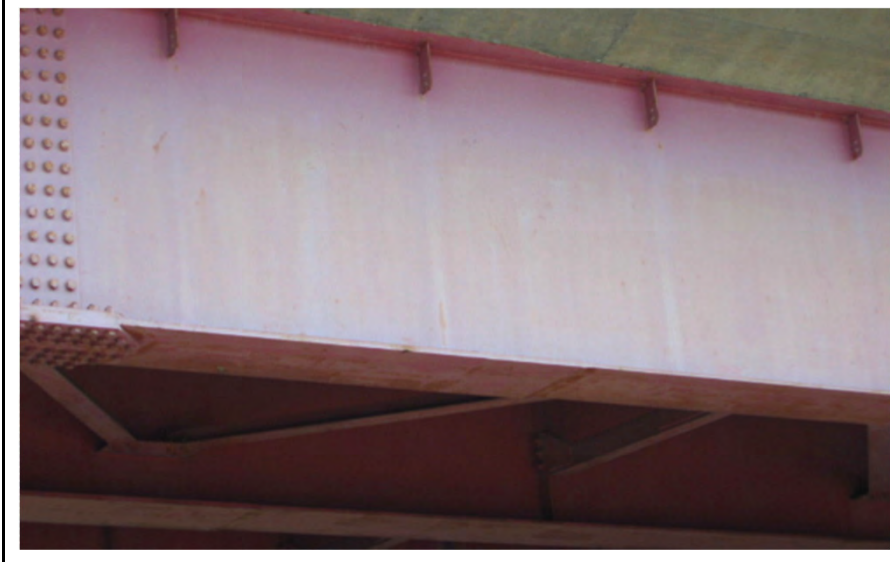
写真番号	5.3.2
部材名	主桁 (S-Gs-S-Mg)
備考	最外層の塗膜が変色している。

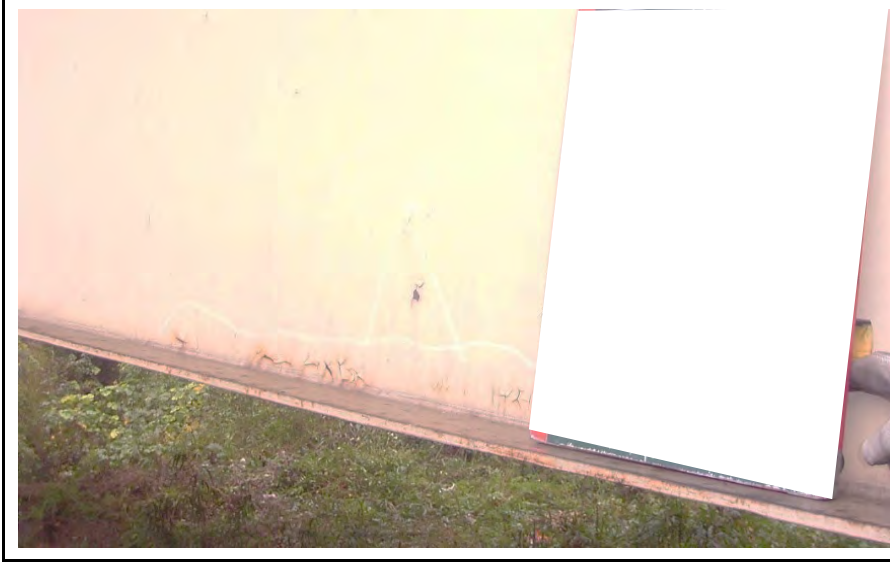
写真番号	5.3.3
部材名	主桁 (S-Bs-S-Mg)
備考	塗膜に局所的なうきが生じている。

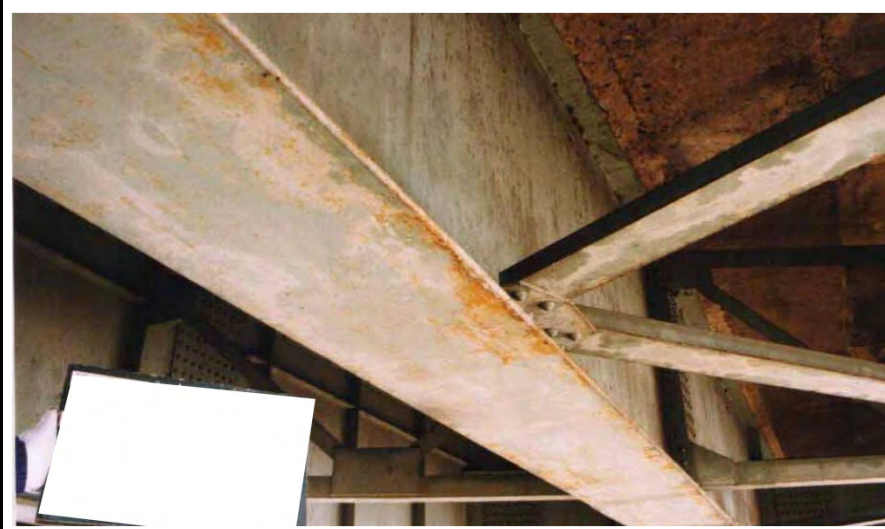
写真番号	5.4.1
部材名	主桁 (S-Gs-S-Mg)
備考	<p>① 主桁</p> <p>② 各所に比較的範囲の広い塗膜の変色や錆が見られる。</p> <p>③ 結露, 降雨, 漏水によって, 特定の範囲で防食機能の劣化が進行することがある。</p>

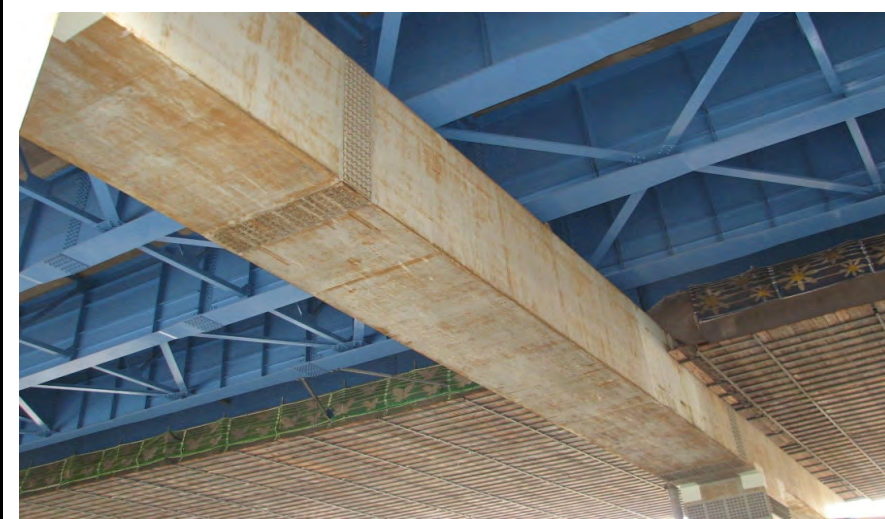
写真番号	5.4.3
部材名	梁部 (P-Rp-S-Pb)
備考	<p>① 鋼製ラーメン橋脚の梁部</p> <p>② 広範囲に塗膜の変色と点錆が見られる。</p> <p>③ 漏水などの局所的な要因でない, 経年劣化や環境不適合による場合, 広範囲に防食機能の劣化が同時に進行することがある。</p>

備考④	<p>重防食仕様でない一般塗装系は耐水性に劣り, 鋼材表面に水分が付着しやすい環境にある部材では, 広範囲に塗膜が劣化することがある。劣化要因によって, 進行速度や範囲は異なる。</p>
-----	---

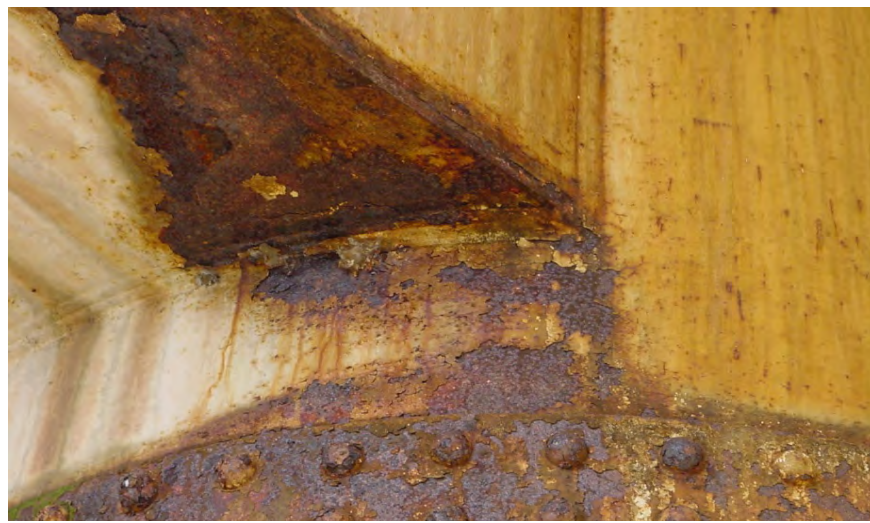
写真番号 5.4.16

- ① 鋼製橋脚の隅角部
- ② 隅角部と直下のボルト継手部に著しい錆が見られる。
- ③ 構造上雨水の流下や滞水が生じやすい箇所では、塗膜の劣化や腐食が卓越して進行することがある。溶接部が腐食すると、亀裂検出が困難となることがある。

ボルト継手部では、母材と連結板の間に隙間が生じるため、部位によっては雨水が内部に浸入して、近傍の部材の塗膜の劣化や腐食につながる可能性がある。路面水が流れ込む位置に隙間がある場合には、大量の水が部材内に浸入して滞水することがある。鋼製橋脚の梁や柱内に大量の滞水を生じた例がある。

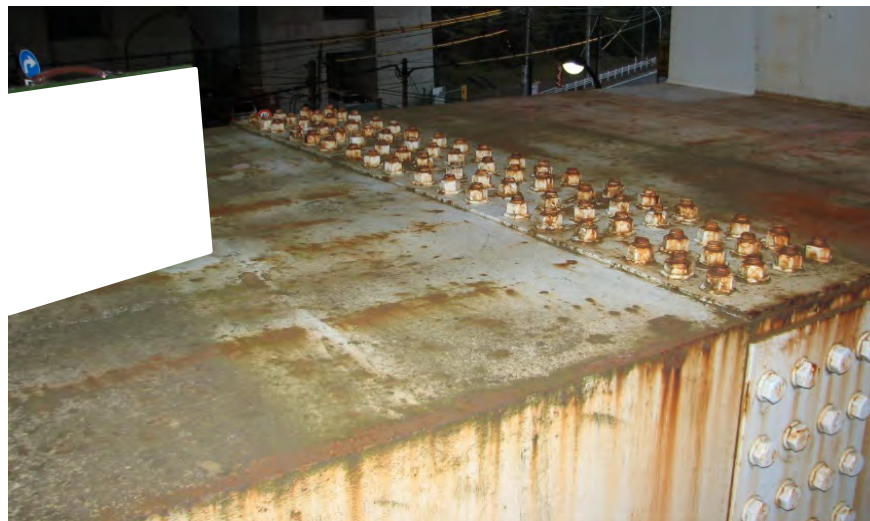
写真番号 5.4.17

- ① 鋼製ラーメン橋脚梁部の上面
- ② 滞水により、広範囲に塗膜の劣化と錆が生じている。
- ③ 天端面の排水勾配や導排水路は、連結板の存在や塵埃の堆積などによって、機能していないことがある。

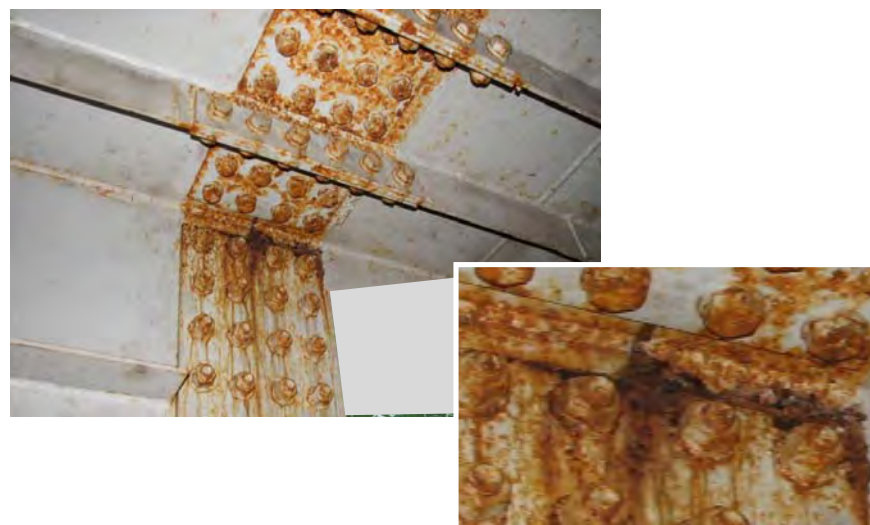
写真番号 5.4.18

- ① 鋼製ラーメン橋脚梁部の内面
- ② 添接部に漏水痕があり、継手部に塗膜の劣化と錆が見られる。
- ③ 上フランジ部からの漏水痕が見られる場合、床版を通じた水の供給であることがある。

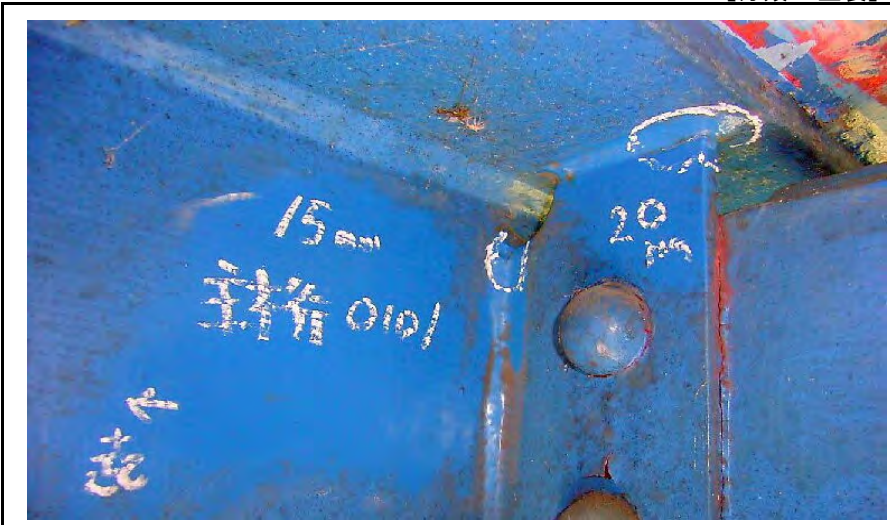
写真番号	5.4.25
部材名	主桁 (S-Gs-S-Mg)
備考	<ul style="list-style-type: none"> ① 主桁の垂直補剛材溶接部 ② 微小な塗膜われが見られる。 ③ 主桁の垂直補剛材上端は疲労亀裂が生じやすい部位であり、塗膜われの下では亀裂が生じていることがある。

備考④ 疲労亀裂が生じやすい部位の溶接部は、塗装が施工しにくい部位であることが多く、塗膜われも多く確認されている。塗膜われが母材の亀裂を伴うものかどうかは、塗膜を残したままでの外観調査や非破壊検査だけでは判断できないことが多い。

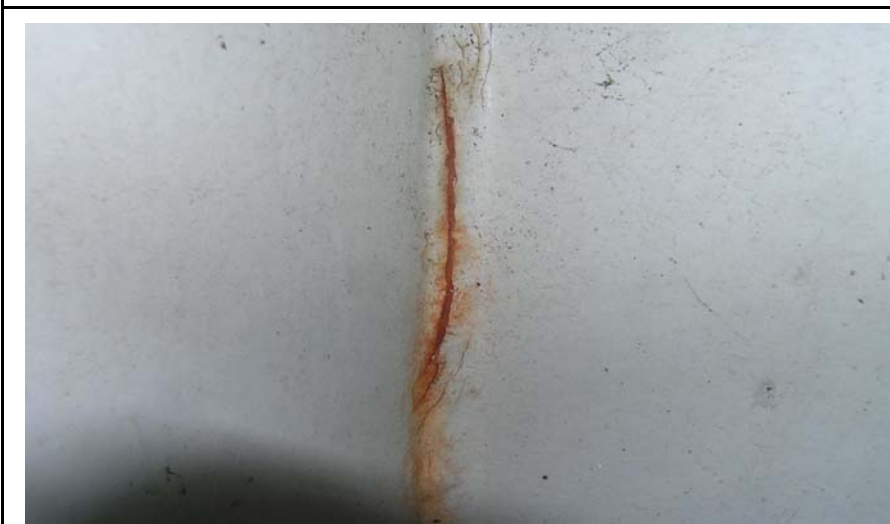
写真番号	5.4.27
部材名	主桁 (S-Bs-S-Mg)
備考	<ul style="list-style-type: none"> ① 主桁の溶接部 ② 錆汁を伴う微小な塗膜われが見られる。 ③ 塗膜われに錆が確認される場合、内部に亀裂が生じていることがある。

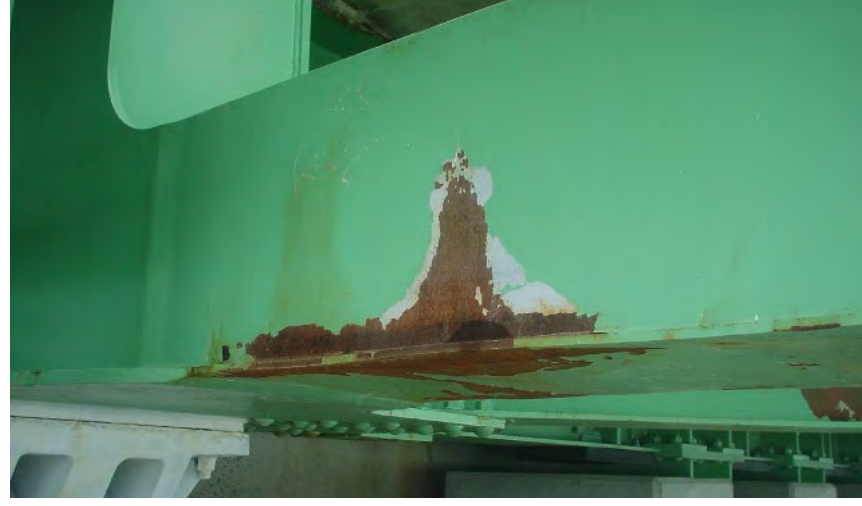
写真番号	5.4.32
	部材名	
	下弦材 (S-Ts-S-Bt)	
	備考	
<p>① 主構トラスの下弦材</p> <p>② 鋼部材の局部変形箇所 で、塗膜の剥離が生じ ている。</p> <p>③ 防食機能の他、構造安全 性にも注視する必要 がある。</p>

備考④ 地震の影響や車両の衝突等で塑性化を伴うような大きな外力を受けた場合や、風による振動などで比較的大きな変形が繰り返される場合に、局部的に塗膜のわれや剥離が生じることがある。この場合、防食の弱点であることのみならず、部材そのものが塑性化をしていないかを確認が必要である。特に、座屈や亀裂が発生していると耐荷力が大幅に低減している可能性がある。

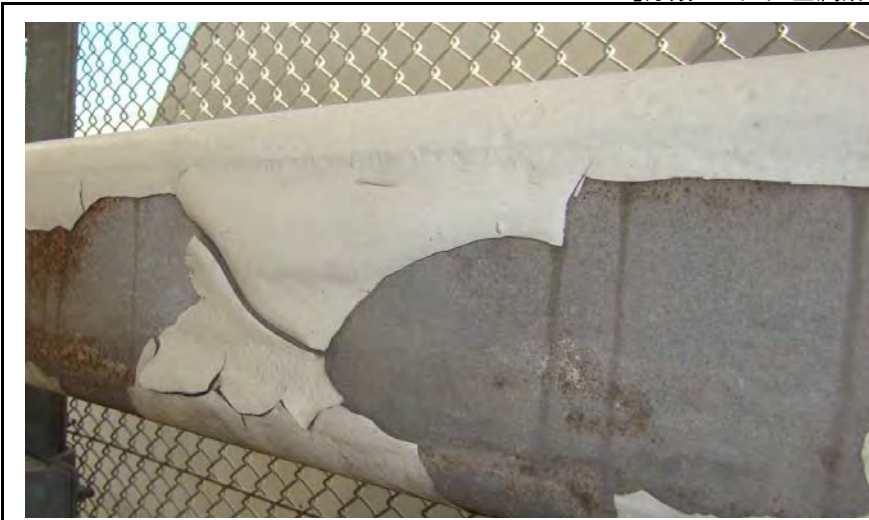
写真番号	5.4.34
部材名	高欄 (R-R-S-Ra)
備考	<p>① 鋼製高欄</p> <p>② メッキ面への塗装が剥離している。</p> <p>③ 適切な素地調整ができていないなどの施工不良があると、早期に塗膜が剥離することがある。</p>

備考④ メッキ面への塗装では、適切な素地調整ができていないなど施工品質が不良であると、早期に剥離、われが生じる可能性がある。この場合、はがれやわれが生じた箇所では、局部的に腐食することがある。メッキ面への塗装の留意点に関しては「鋼道路橋塗装・防食便覧」(平成17年12月、(社)日本道路協会)が参考になる。

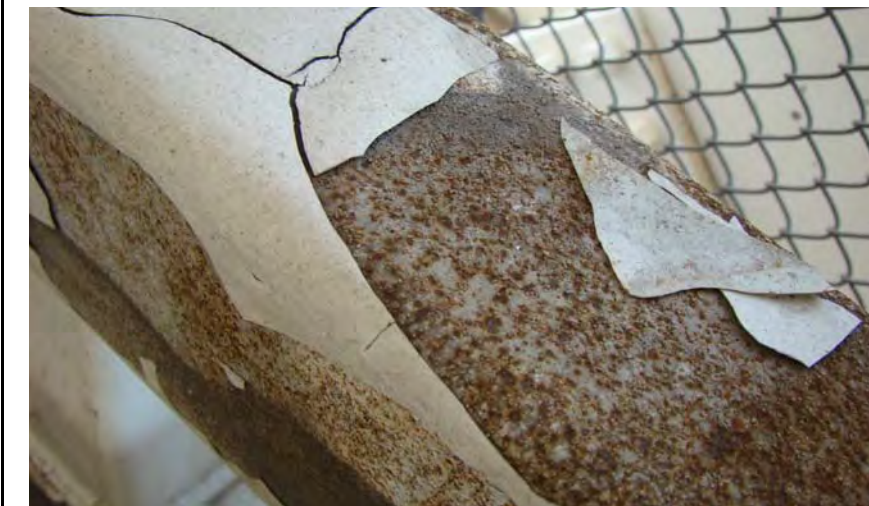
写真番号	5.4.35
部材名	高欄 (R-R-S-Ra)
備考	<p>① 鋼製高欄</p> <p>② メッキ面への塗装が剥離し、メッキ面にも錆が見られる。</p> <p>③ メッキが面へ塩分が多く付着する環境では、早期にメッキが損耗し、劣化が進行することがある。</p>
