付録－1. 1「損傷評価基準」(予防保全型点検)

< 林道橋 >

1.1 鋼部材の損傷

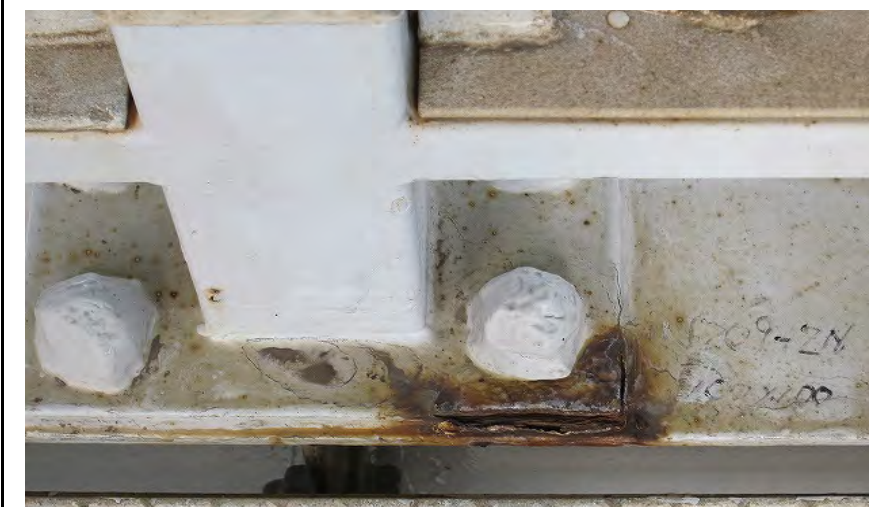
写真番号	5.4.36
部材名	高欄 (R-R-S-Ra)
備考	<p>① 鋼製高欄</p> <p>② メッキ面への塗装のわれの部分において、母材が腐食している。</p> <p>③ 塗膜にわれや剥離が生じた箇所では、局部的に腐食が進行することがある。</p>

備考④ メッキ面への塗装では、適切な素地調整ができていないなど施工品質が不良であると、早期に剥離、われが生じる可能性がある。この場合、はがれやわれが生じた箇所では、局部的に腐食することがある。メッキ面への塗装の留意点に関しては「鋼道路橋塗装・防食便覧」(平成17年12月、(社)日本道路協会)が参考になる。

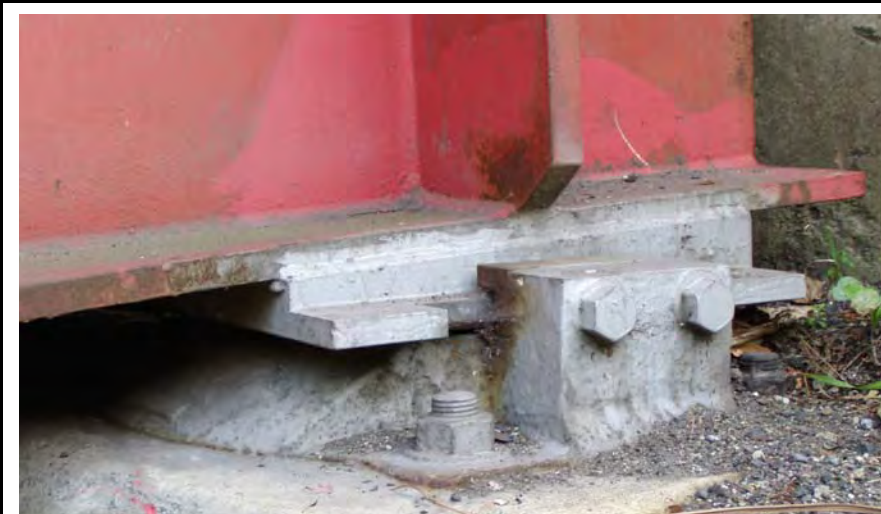
写真番号	5.4.37
部材名	支承本体 (B-Be-S-Bh)
備考	<ul style="list-style-type: none"> ① 支承サイドブロック ② 金属溶射した亜鉛が局部的に消耗し、錆が発生している。 ③ 特定の部位が高頻度で雨水の滴下を受けるなど厳しい腐食環境となる部位では、局部的に劣化が進行することがある。

備考④ 塩分の影響を強く受ける場合、亜鉛メッキ表面に不動態皮膜が形成されず、また亜鉛の消耗速度も早いいため、早期に鋼材が腐食することがある。また、支承や耐震連結装置などの可動部分で、塗装鋼材同士が擦りあわされたり、衝突を繰り返すような場合には、塗膜が損傷して防食機能が低下、喪失することがある。

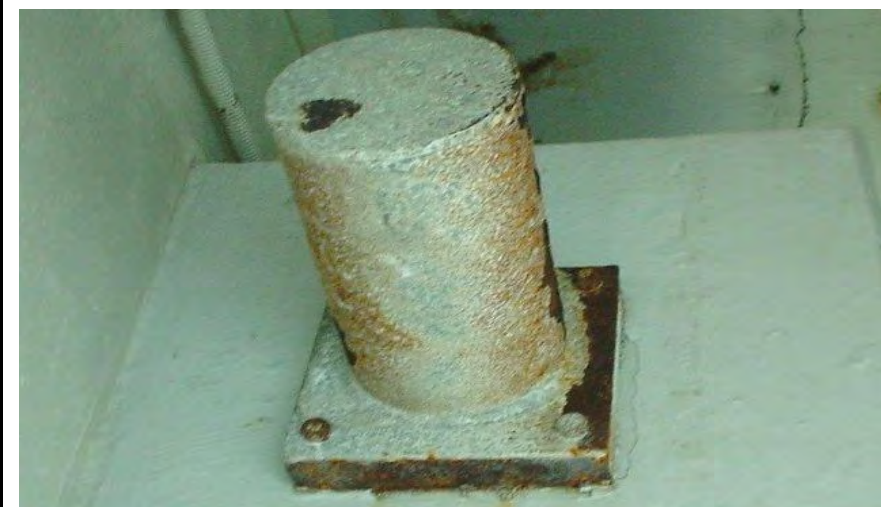
写真番号	5.4.39
部材名	PC定着部(外ケーブル) (S-Gs-S-Pa)
備考	<ul style="list-style-type: none"> ① 外ケーブル定着部 ② 鋼製カバーの溶融亜鉛メッキの皮膜が部分的に消失し、錆が発生している。 ③ 鋼製カバー外側に錆が見られる場合には、内部でも錆が進行していることが疑われるため、必要に応じて内部も点検することが望ましい。

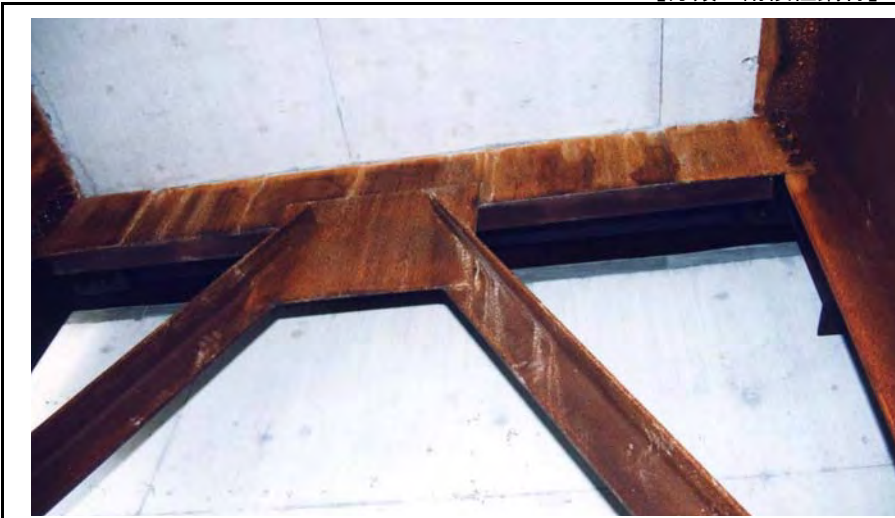
写真番号	5.4.46
部材名	
対傾構	(S-Gs-S-Cf)
備考	<p>① 端対傾構</p> <p>② 耐候性鋼材に漏水痕があり、粗い錆が見られる。</p> <p>③ 伸縮装置や床版ひびわれからの漏水の有無の確認が望まれる。</p>

備考④ 雨水や結露水により常に湿潤状態になりやすい箇所では、緻密な保護性錆が生成されにくい。耐候性鋼材橋では、排水勾配の確保や流下水の滞留防止のためのスカラップ設置など様々な対策が行われるものの、実構造ではそれらが有効に機能できていないことがある。

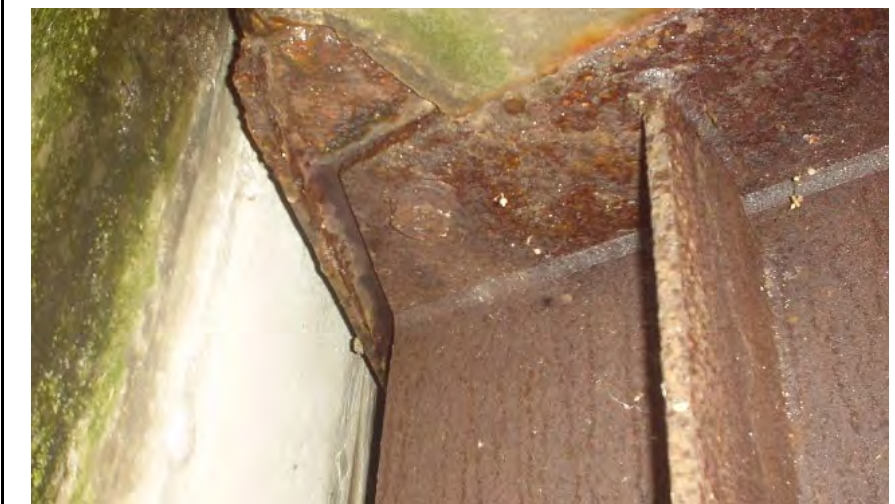
写真番号	5.4.47
部材名	
主桁	(S-Gs-S-Mg)
備考	<p>① 主桁端部</p> <p>② 伸縮装置からの漏水により、耐候性鋼材に粗い錆が見られる。</p> <p>③ 伸縮装置からの漏水は、主桁の他、支承や胸壁にも影響がおよぶことがある。</p>

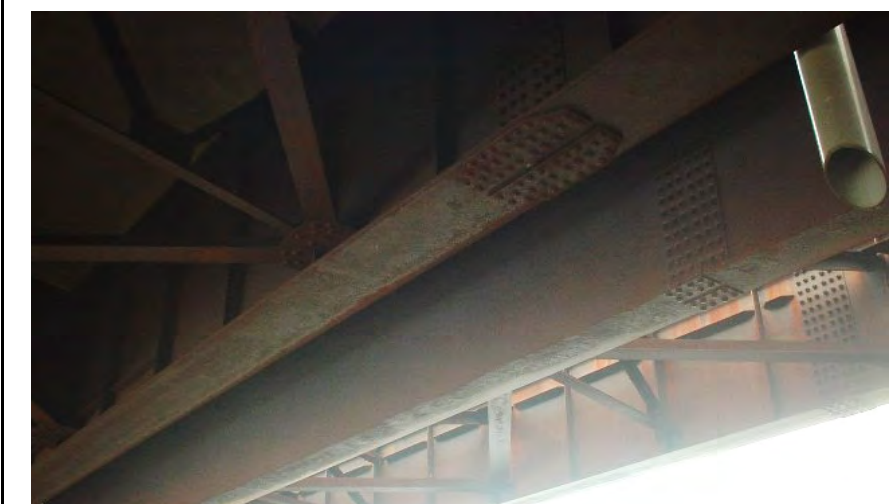
写真番号	5.4.48
部材名	
主桁	(S-Gs-S-Mg)
備考	<p>① 主桁の下フランジ下面</p> <p>② 排水管付近の下フランジ下面に、粗い錆が見られる。</p> <p>③ 排水管からの排水が風で巻き上げられて広範囲に飛散し、部材との離隔が少ないと異常腐食の原因となることがある。</p>
