(I) 一般的性状・損傷の特徴

- ◆ コンクリート部材の表面付近がういた状態をいう。
- ◆ コンクリート表面に生じるふくらみなどの損傷から目視で判断できない場合にも、打音検査において濁音が生じることで検出できる場合がある。

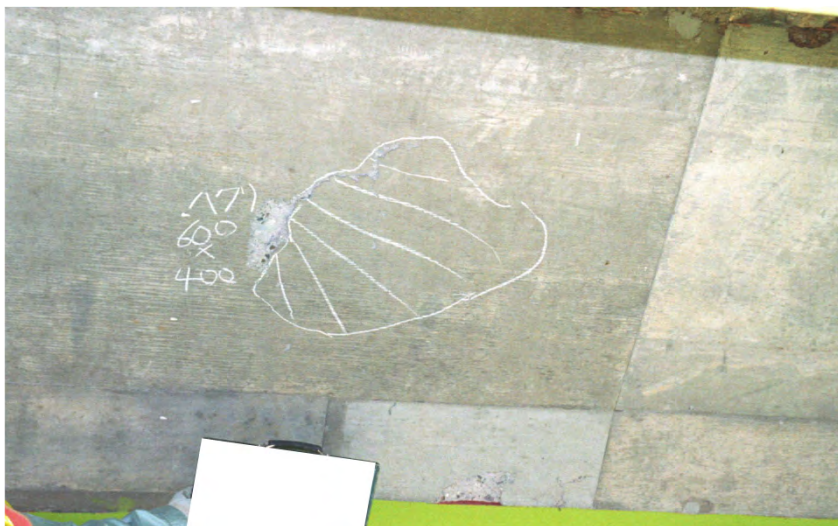
| 写真番号 | 11.1.2 |

| 床版のコンクリートにうきが生じた例<br>(注:うきはマーキングしている部分) | |

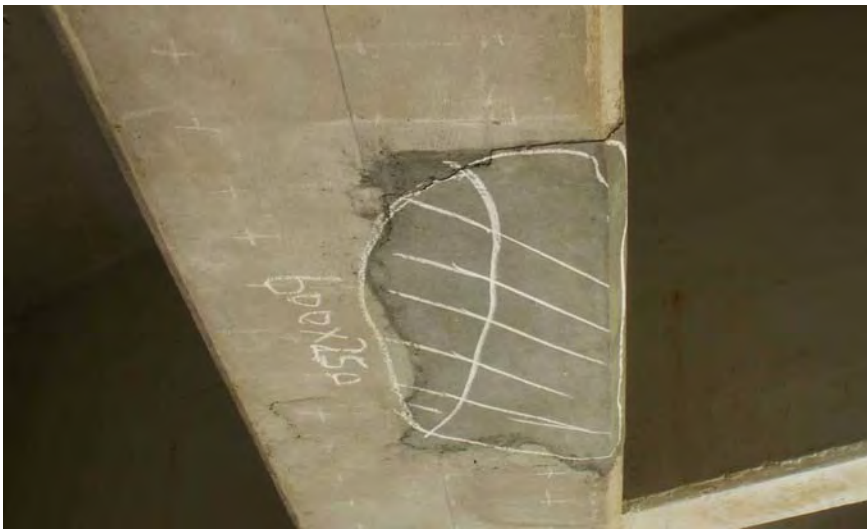
| 写真番号 | 11.1.7 |

| PC桁における補修部位の<br>コンクリートにうきが生じた例<br>(注:うきはマーキングしてい<br>る部分) | |

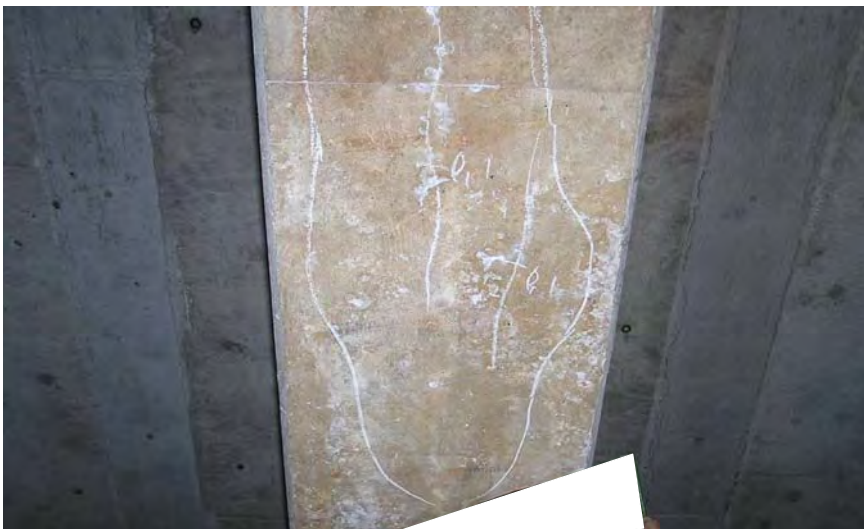
| 写真番号 | 11.1.8 |

| PC桁のコンクリートにうきが<br>生じた例<br>(注:うきはマーキングしてい<br>る部分。) | |

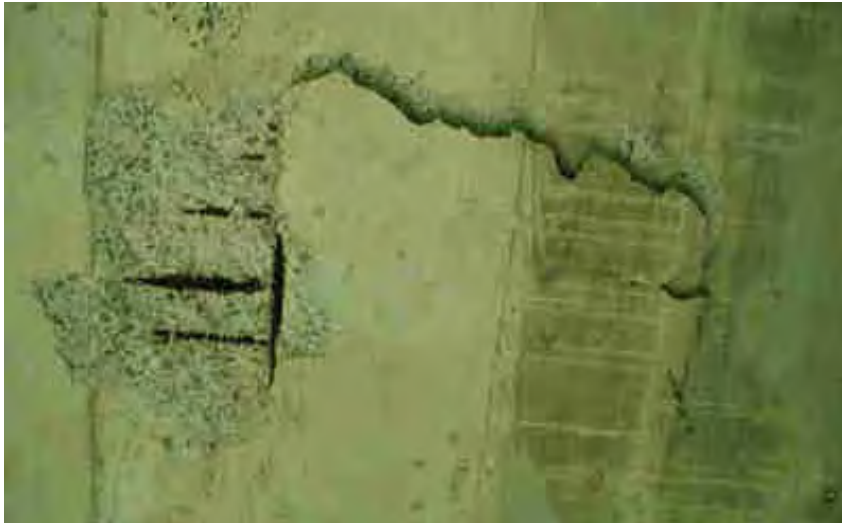
写真番号 11.2.3

床版下面にうきと剥離・鉄筋露出が生じている。

同じ箇所がかぶりコンクリートが剥離している箇所と剥離までには至っていないうきが混在している場合、「うき」と「剥離・鉄筋露出」の2項目で扱う。

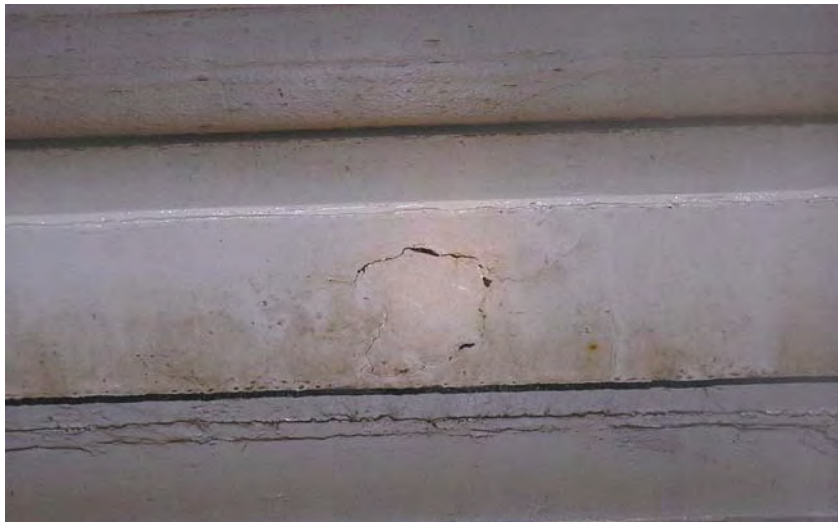
写真番号 11.2.4

表面を塗装したPC桁下面のコンクリートにうきが生じている。

「うき」と「補修・補強材の損傷」の2項目で扱う。  
なお、塗膜だけはく離している場合は、「コンクリート補強材の損傷」としてのみ扱う。

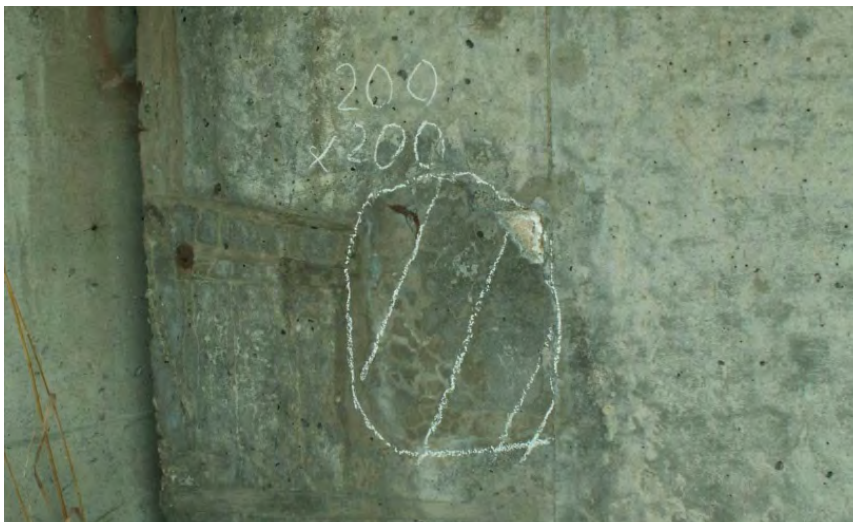
写真番号 11.2.5

横締めPC鋼材定着部のコンクリートにうきが生じている。  
(注:うきはマーキングしている部分)

PC鋼材定着部でうきが生じている場合、「うき」と「定着部の異常」の2項目で扱う。

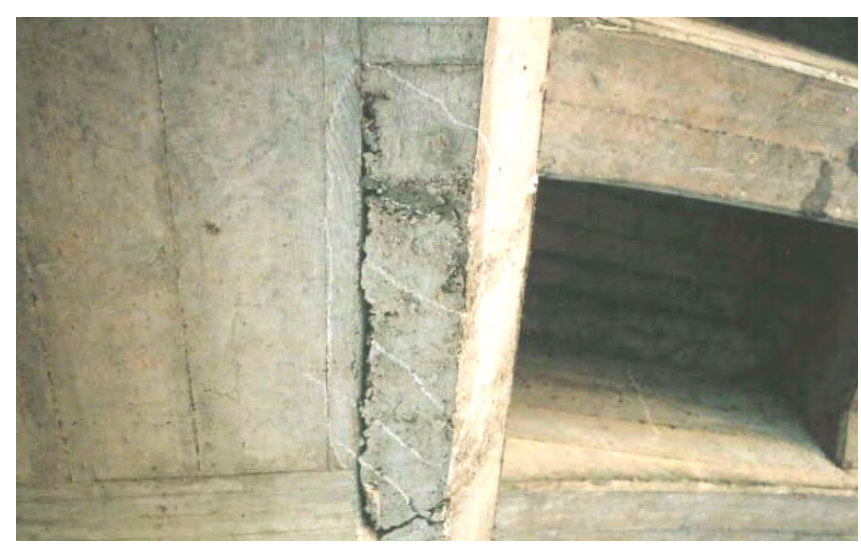
| 写真番号 | 11.3.3 |

| 部材名 | 梁部<br>(P-Rp-C-Pb) |
| 備考 | うきがある。<br>(注:うきはマーキングしている部分) |

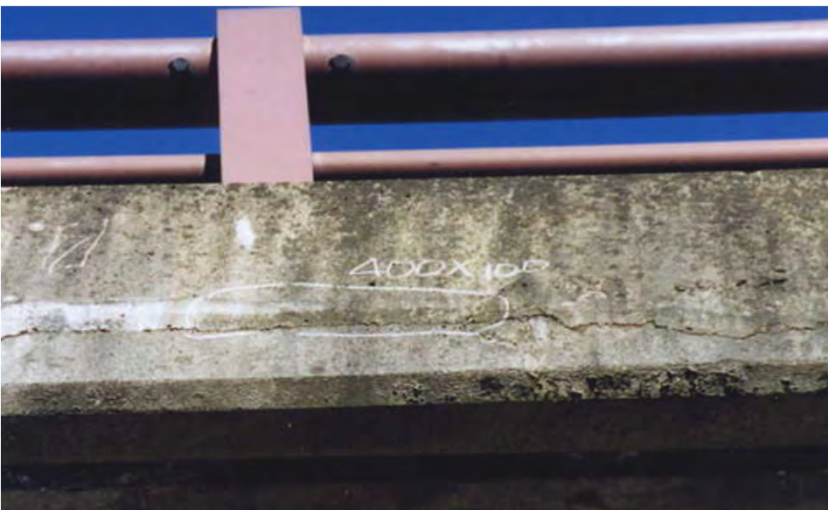
| 写真番号 | 11.4.2 |

| 部材名 | 地覆<br>(R-F-C-Fg) |
| 備考 | ① 地覆と張出し床版との打継目周辺<br>② コンクリートのうきが見られる。(注:うきはチョークのマーキング部分である。)<br>③ 桁端部では、打継目の劣化や高欄支柱基部の腐食などで、うきが生じることがある。 |

剛性防護柵などのかぶり不足が生じやすい部位では、中性化により鉄筋が腐食し、コンクリートにうき、剥離が生じることがある。また、地覆部に設置された高欄の支柱が埋め込み部で腐食したり、打継目から浸入した雨水で内部の鉄筋が腐食するなど、桁端部はうきや剥離が生じやすい箇所である。

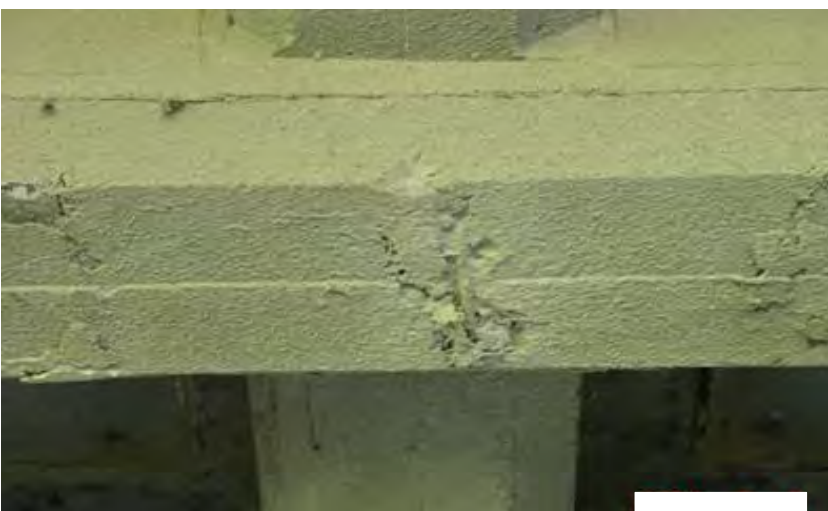
| 写真番号 | 11.4.3 |

| 部材名 | 主桁<br>(S-Gs-C-Mg) |
| 備考 | ① 主桁<br>② 桁の下端の鉄筋腐食によるコンクリートのうきと剥離が見られる。<br>③ かぶり不足の部材では、内部鋼材の腐食によるうきや剥離が発生しやすい。 |

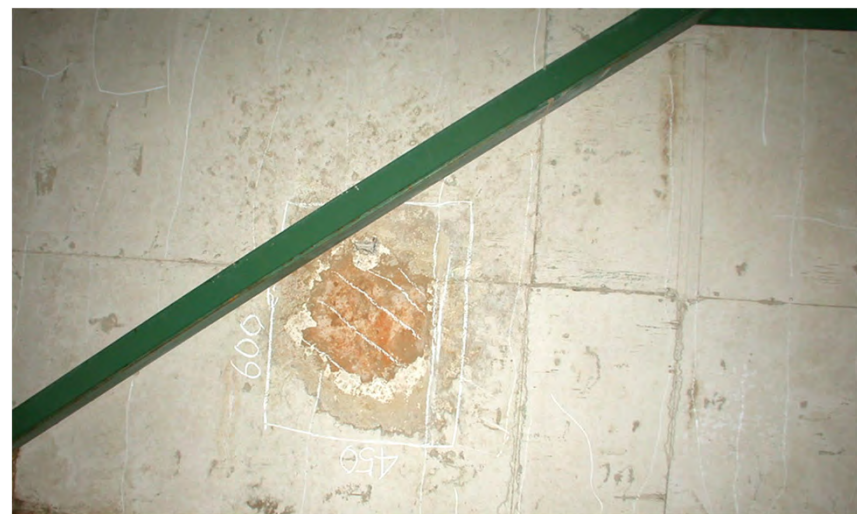
| 写真番号 | 11.4.5 |

| 床版<br>(S-Gs-C-Ds) | |
| 備考 | <p>① 床版下面</p> <p>② コンクリートにうきと変色が見られる。</p> <p>③ 内部鋼材の腐食膨脹に伴ううきの場合、うき範囲に錆汁や遊離石灰の析出が見られることがある。</p> |

材料の不良やかぶり不足が生じた箇所は、耐久性が低く、他の部位に比べて損傷が進行しやすい。

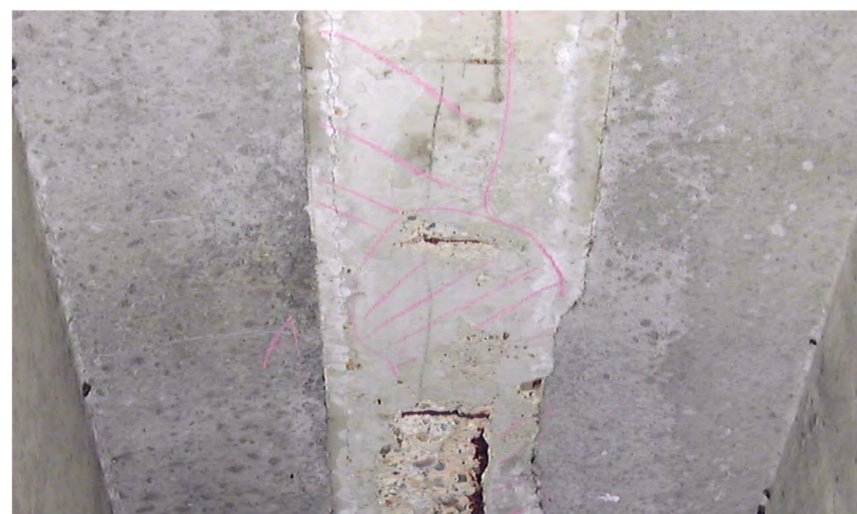
| 写真番号 | 11.4.6 |

| 床版<br>(S-Gs-C-Ds) | |
| 備考 | <p>① PCT桁橋の床版間詰め部</p> <p>② コンクリートのうき、剥離・鉄筋露出が見られる。</p> <p>③ 間詰めコンクリート部では、狭い空間に鋼材が輻輳するため締め固め不足や充填不良が生じることがある。</p> |

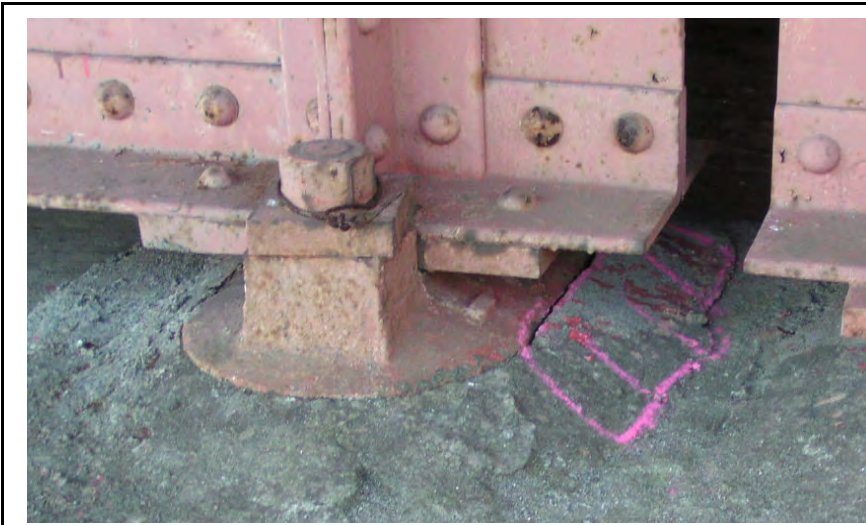
| 写真番号 | 11.4.10 |

| 部材名 | 沓座モルタル<br>(B-Be-C-Bm) |
| 備考 | ① 沓座モルタル<br>② 沓座モルタルにうきが見られる。<br>③ 沓座モルタルでは、アンカーボルトの腐食、乾燥収縮、地震等の外力の作用など様々な原因で、うき、剥離、ひびわれが生じることがある。 |

備考④ 下沓の腐食、水平力の作用や過大な衝撃力の繰り返しなどにより、沓座モルタルや台座コンクリートが損傷する場合があります。また、狭隘な空間でのモルタルやコンクリートの打設となる場合には、充填不良や締め不足が生じやすく、雨水の浸透による鉄筋の腐食によってうきが発生することがある。

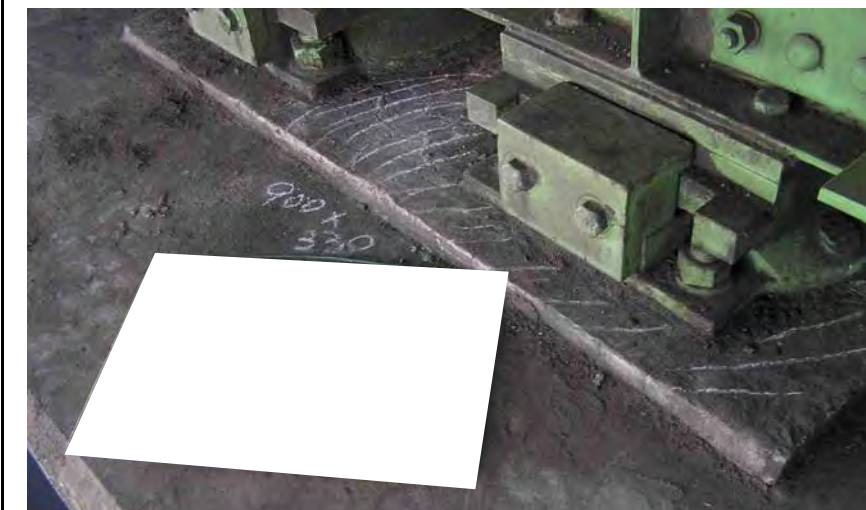
| 写真番号 | 11.4.11 |

| 部材名 | 沓座モルタル<br>(B-Be-C-Bm) |
| 備考 | ① 沓座モルタル<br>② 沓座モルタルにうきが見られる。<br>③ 橋座面コンクリートと沓座モルタルの付着が十分でない場合には、広範囲にわたり沓座モルタルにうきが生じることがある。 |

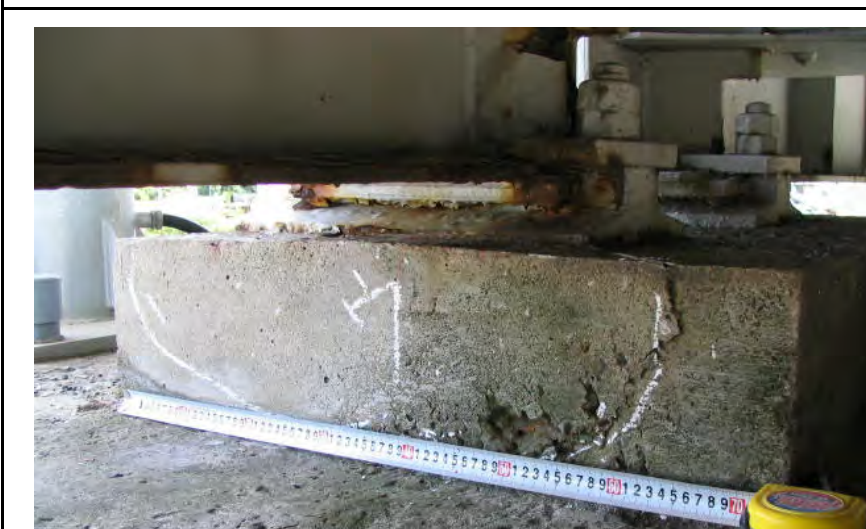
| 写真番号 | 11.4.12 |

| 部材名 | 台座コンクリート<br>(B-Be-C-Bc) |
| 備考 | ① 台座コンクリート<br>② 台座コンクリートにうきが見られる。<br>③ 台座コンクリートでは、アンカーボルトの腐食、乾燥収縮、打設不良、地震等の外力の作用など様々な原因で、うき、剥離、ひびわれが生じることがある。 |
