(IV) 対策区分の判定

(2)床版ひびわれの判定の参考

(3)事例

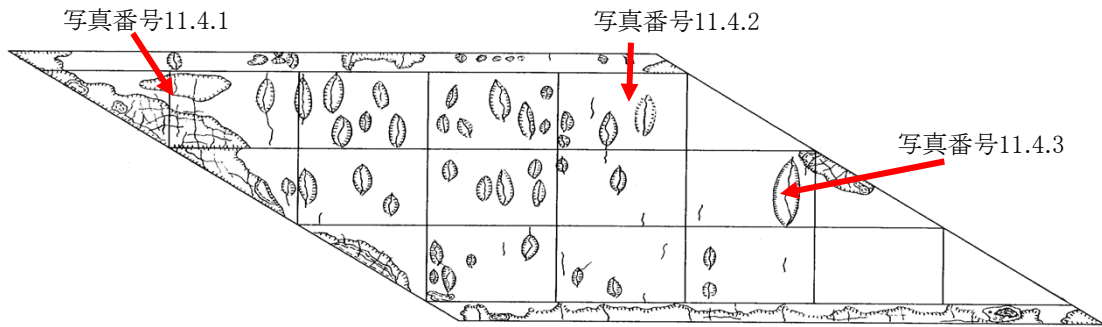
コンクリート床版損傷図(床版下面見上げ図)

| 損傷の種類 | 表 示 |
| ひびわれ | |
| 剝離 | |
| 豆板・空洞 | |
| 遊離石灰 | |

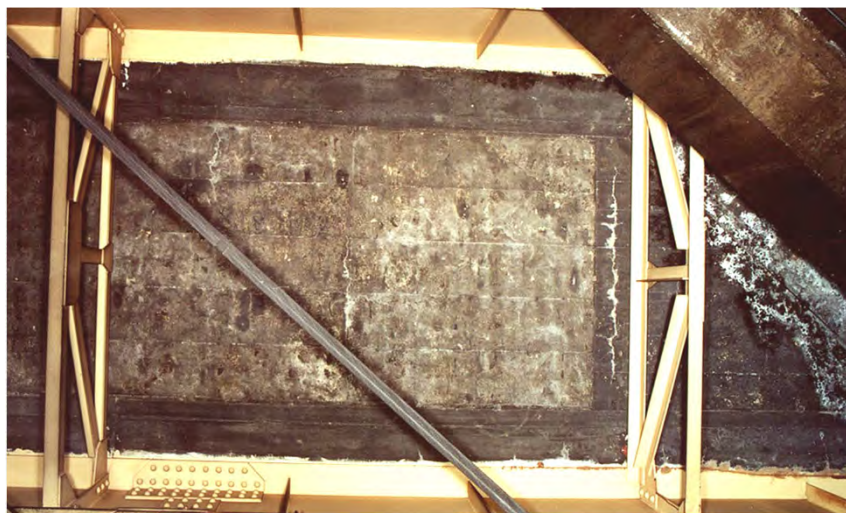
| 写真番号 | 10.4.3 |

| 部材名 | 床版 (S-Gs-C-Ds) |
| 備考 | ① 床版下面 ② 遊離石灰を伴う橋軸直角方向のひびわれが見られる。 ③ 格子状にひびわれが発達しないまま、一方向のひびわれ部や端部で集中的に劣化が進行することがある。 |

ひびわれに漏水，遊離石灰が伴う場合，鉄筋が腐食していることがある。桁端部は雨水が集まりやすいので，防水層や路面排水が適切でないと床版内部に雨水が浸透し，特に損傷が進行することがある。なお，ひびわれは，2方向に進行しないまま，一方向のひびわれ部で集中的に損傷が進むことがある。

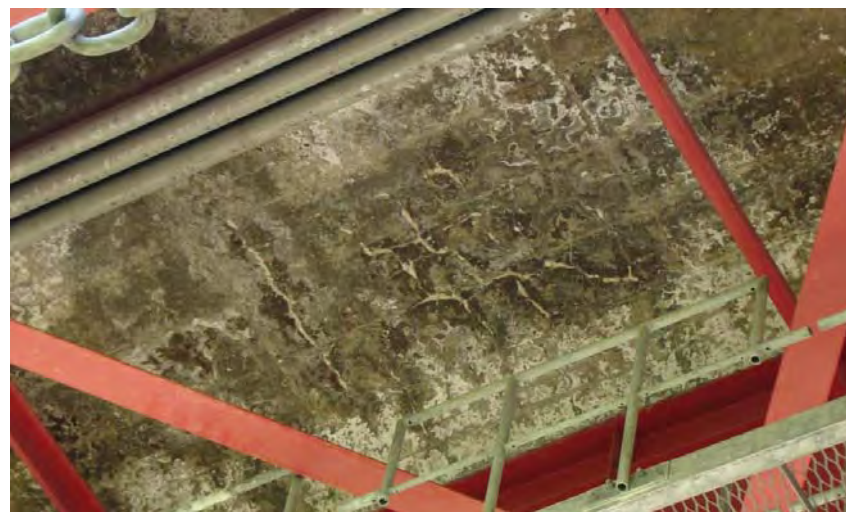
| 写真番号 | 10.4.4 |

| 部材名 | 床版 (S-Gs-C-Ds) |
| 備考 | ① 床版下面 ② 剛性の小さな上路アーチ橋では、床版に広くひびわれが発生することがある。 ③ 床版からの漏水によって、その下にある構造体の一部が激しく腐食することがある。 |

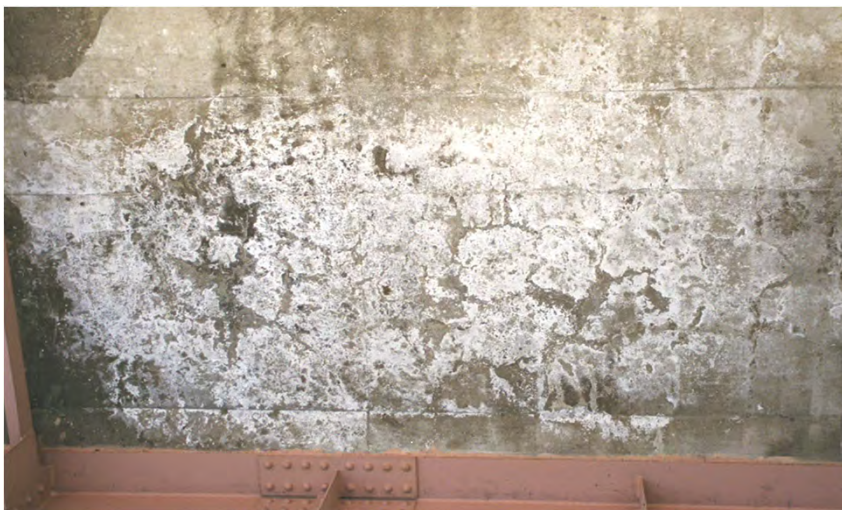
| 写真番号 | 10.4.6 |

| 部材名 | 床版 (S-Gs-C-Ds) |
| 備考 | ① 床版下面 ② 格子状のひびわれと遊離石灰が見られる。 ③ 床版下面に広く石灰分の流出が見られる場合、床版内部に雨水が浸透し、床版コンクリートが内部で著しく劣化していることがある。 |

備考④ 路面から水が浸入し湿潤状態になる床版では、ひびわれの拡大や遊離石灰の析出により損傷が進展しやすい。鉄筋間隔に一致するようなサイズで床版コンクリートがブロック化している場合、突然の抜け落ちが生じる危険性が高いことがある。

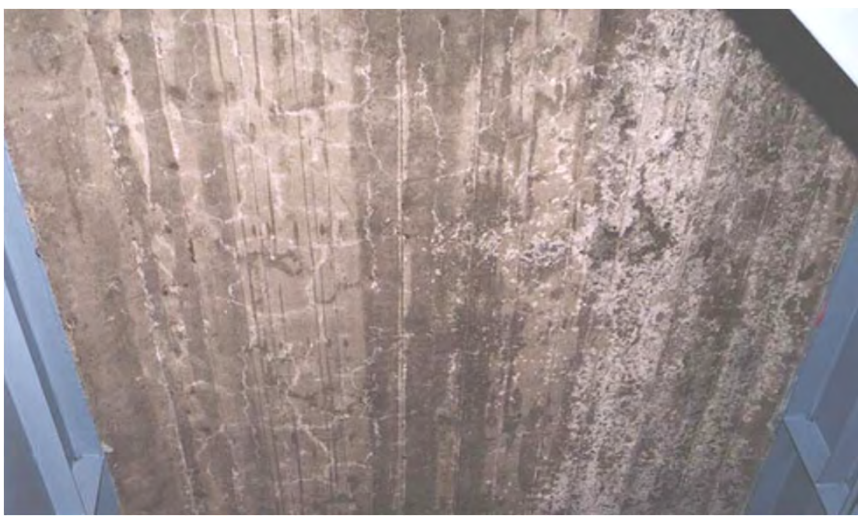
| | <p>写真番号</p> <p>10.4.17</p> |

| | <p>床版 (S-Gs-C-Ds)</p> |
| | <p>備考</p> <p>① 床版下面</p> <p>② 格子状のひびわれと遊離石灰が見られる。</p> <p>③ 床版下面への雨水の浸入や、それによる損傷促進の兆候が顕著に見られる場所では、排水勾配など路面排水状態に問題があることがある。</p> |

| <p>備考④</p> | <p>寒冷地で路面排水が床版に浸透する場合には、水の凍結融解の繰返しや水に含まれた凍結防止剤による塩分によって、急激に損傷が進行する場合があります。</p> |

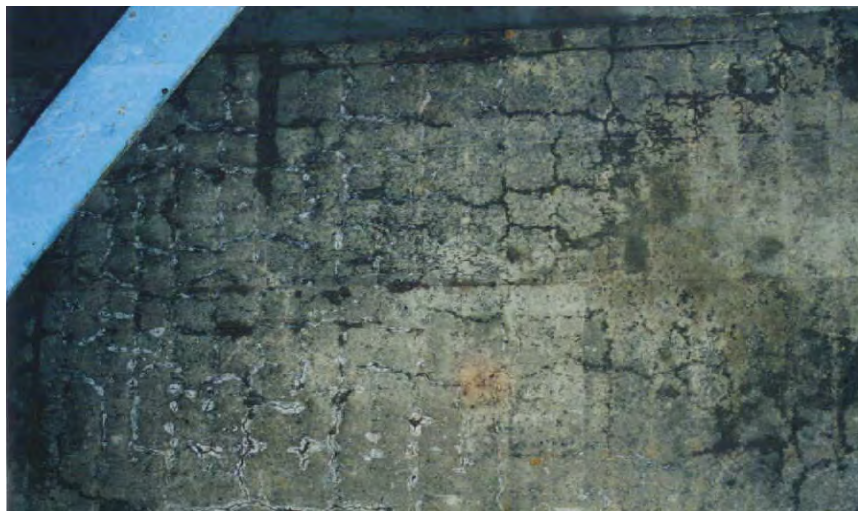
| | <p>写真番号</p> <p>10.4.18</p> |

| | <p>床版 (S-Gs-C-Ds)</p> |
| | <p>備考</p> <p>① 床版下面</p> <p>② 格子状のひびわれと遊離石灰が見られる。</p> <p>③ 鉄筋配置に一致するような密な2方向ひびわれが生じ、かつ漏水・遊離石灰が見られる場合、ブロック化したコンクリート塊が落下することがある。</p> |

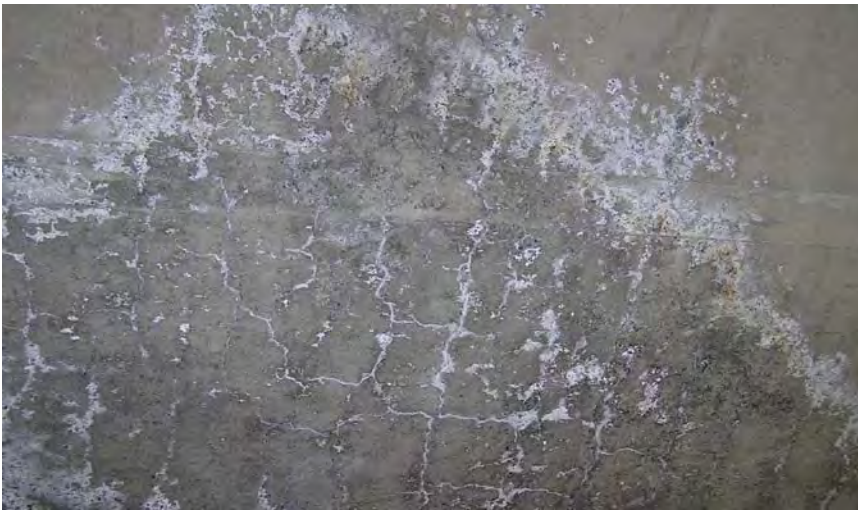
| | <p>写真番号</p> <p>10.4.19</p> |

| | <p>床版 (S-Gs-C-Ds)</p> |
| | <p>備考</p> <p>① 床版下面</p> <p>② 格子状のひびわれと遊離石灰が見られる。</p> <p>③ ひびわれが密に発生した範囲で、ひびわれ部以外にも水の滲出が見られる場合、床版内部に広く水が浸透して内部で損傷が進んでいることがある。</p> |

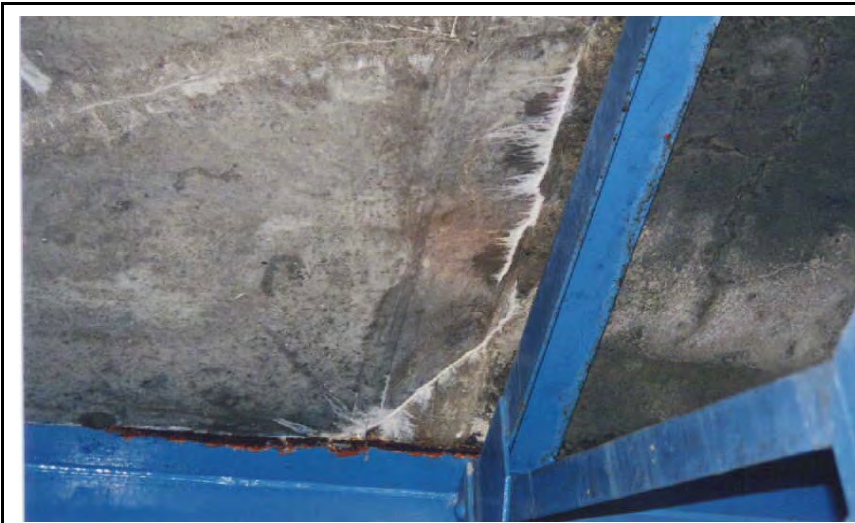
| 写真番号 | 10.4.20 |

| 部材名 | 床版 (S-Gs-C-Ds) |
| 備考 | ① 床版下面 ② ひびわれに沿って漏水・遊離石灰が見られ、主桁上フランジに腐食が見られる。 ③ 鉄筋位置や方向と一致しない不規則なひびわれが局部的に生じている場合、疲労以外の要因で床版が損傷していることがある。 |

備考④ 床版のひびわれには、自動車荷重の繰り返しによる疲労によるひびわれ以外に、打継目の分離や過大な作用による床版コンクリートのわれ、乾燥収縮など、様々な原因によるものがある。原因によって、現状の耐荷力の評価や今後の劣化の推定は異なる。

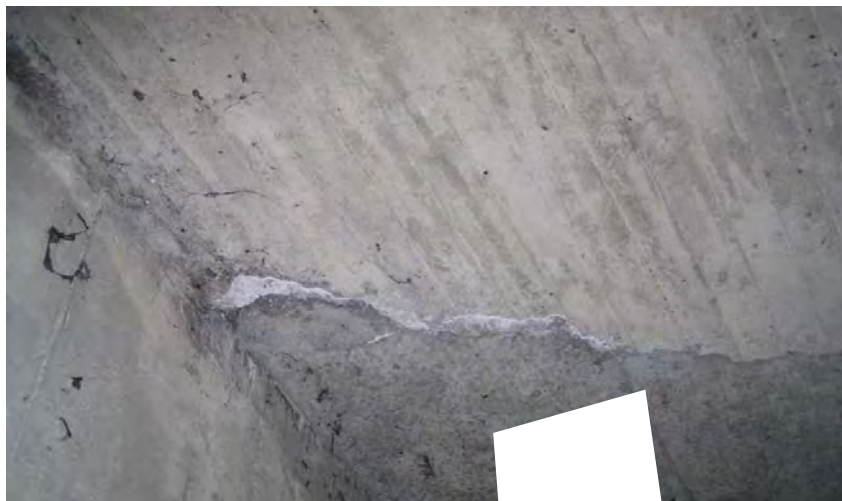
| 写真番号 | 10.4.21 |

| 部材名 | 床版 (S-Gs-C-Ds) |
| 備考 | ① 床版下面 ② 打重ねの不良部(コールドジョイント部)において、ひびわれと遊離石灰が見られる。 ③ コールドジョイント部ではコンクリートが緻密ではなく、耐久性や水密性が低下していることがある。 |

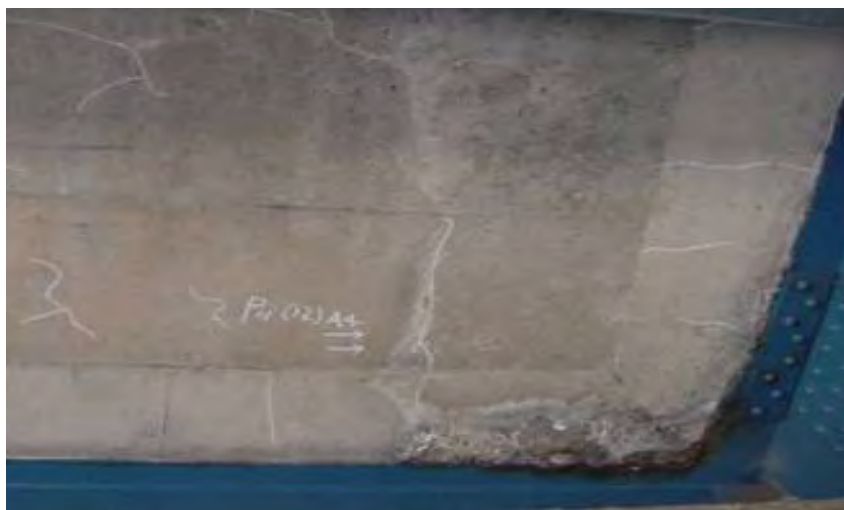
| | 10.4.22 |

| 部材名 | 床版 (S-Gs-C-Ds) |
| 備考 | ① 床版下面 ② ひびわれに沿った遊離石灰、漏水痕があり、主桁上フランジに腐食が見られる。 ③ 床版内部に雨水が浸透している場合、桁端部など構造的に水が集まりやすい箇所にて特に劣化が進行することがある。 |

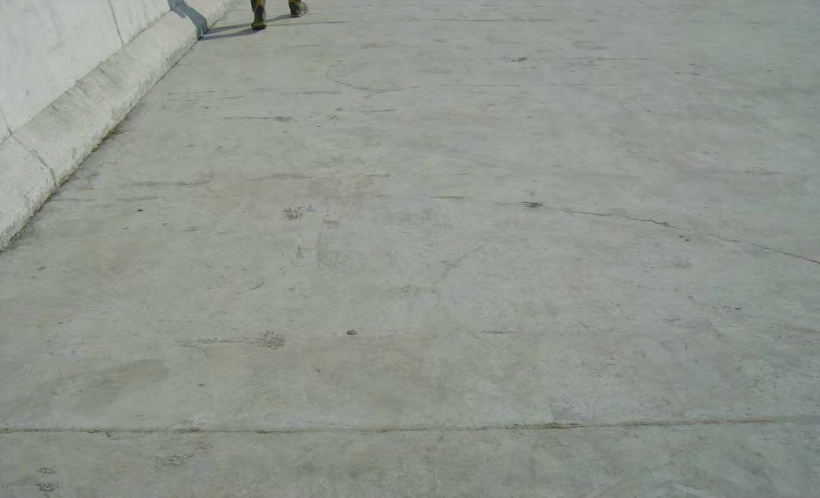
| | 写真番号 | 10.4.27 |

| | 部材名 | 床版 (S-Gs-C-Ds) |
| | 備考 | ① 床版上面 ② 床版上面のコンクリートにひびわれが見られる。(注:新設橋の舗装施工前の状況) ③ 床版上面に開口したひびわれは、供用開始後の雨水の浸透のリスクが大きくなるため、補修しておく必要がある。 |

備考④ 床版上面にひびわれが生じると、床版内部に容易に水が浸透し、内部鋼材の腐食やひびわれが進行しやすい。防水層を施工する場合であっても、供用後の舗装工事で防水層が損傷したり、防水層自体の劣化、排水システムの不具合が生じることもあるため、上面のひびわれは補修しておくことが重要である。

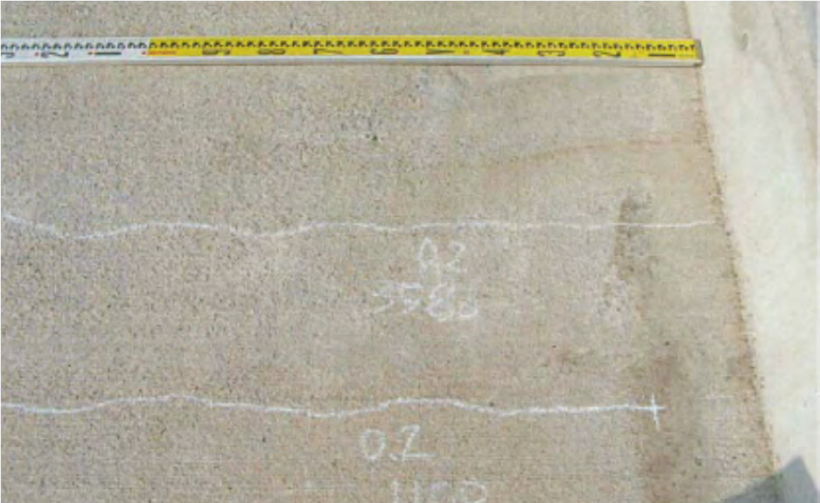
| | 写真番号 | 10.4.28 |

| | 部材名 | 床版 (S-Gs-C-Ds) |
| | 備考 | ① 床版上面 ② 鋼・コンクリート合成床版上面にひびわれが見られる。(注:新設橋の舗装施工前の状況。ひびわれをチョークでマーキングしている。) |

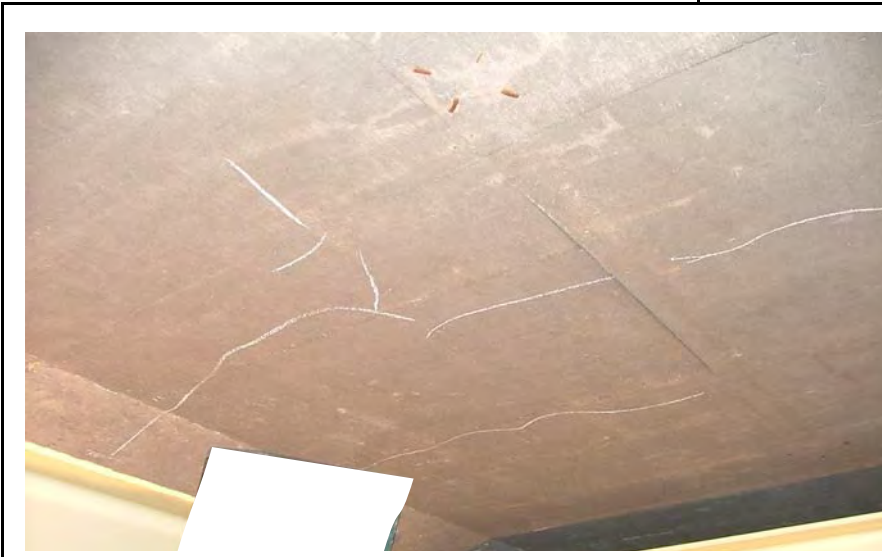
| 写真番号 | 10.5.1 |

状態 ii

| 部材名 | 床版 (S-Gs-C-Ds) |
| 備考 | <ひびわれ性状> 主として1方向のみ <ひびわれ間隔> 概ね1.0m以上 <ひびわれ幅> 0.05mm以下 <漏水・遊離石灰> なし (注:ひびわれはチョークでマーキングしている。) |

| 状態 | 1方向ひびわれ | | | 2方向ひびわれ | | |
|---|---|---|---|--|--|---|
| 状態 ii | | <ul style="list-style-type: none"> ひびわれは主として1方向のみ 最小ひびわれ間隔は概ね1m以上 最大ひびわれ幅は0.05mm以下 (ヘアークラック程度) | なし | - | | |

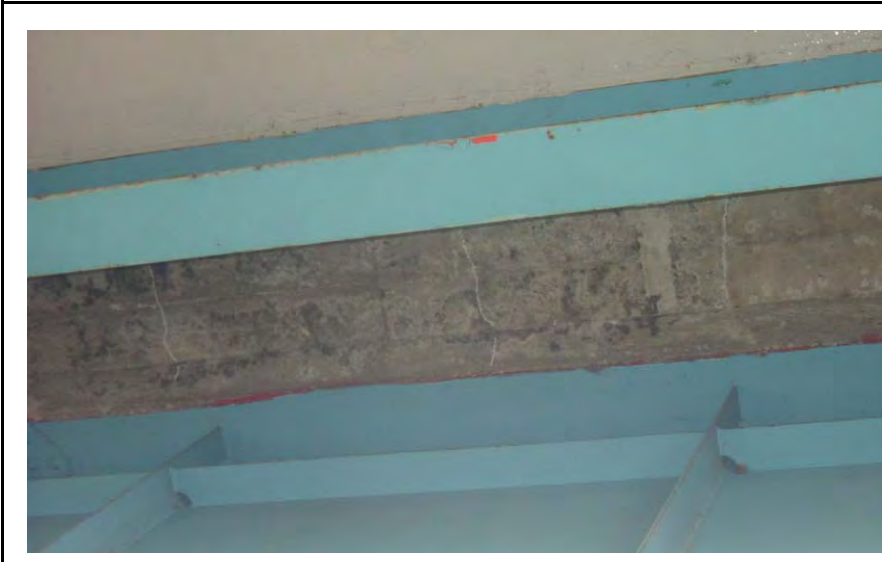
| 写真番号 | 10.5.2 |

| 部材名 | 床版 (S-Gs-C-Ds) |
| 備考 | <ひびわれ性状> 主として1方向のみ <ひびわれ間隔> 概ね1.0m以上 <ひびわれ幅> 0.05mm以下 <漏水・遊離石灰> なし (注:ひびわれはチョークでマーキングしている。) |

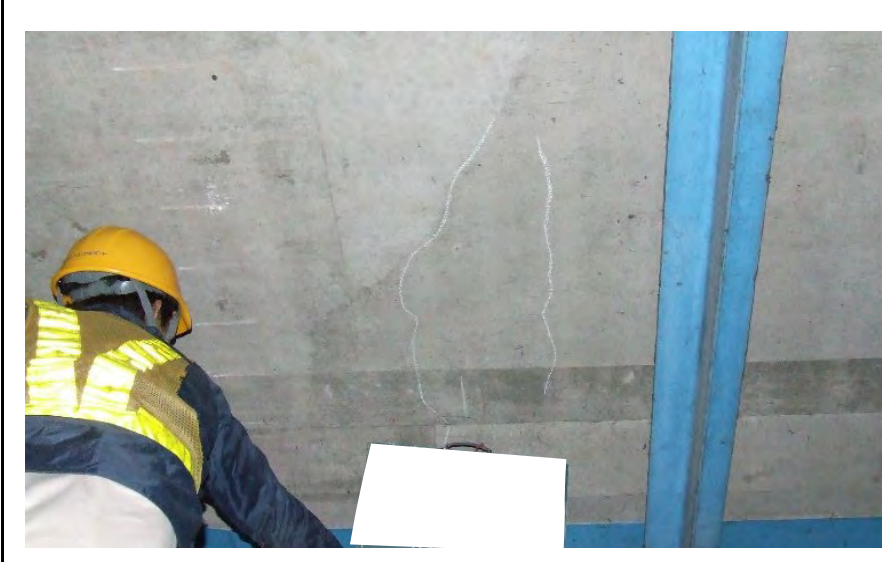
| 写真番号 | 10.5.3 |

| 部材名 | 床版 (S-Gs-C-Ds) |
| 備考 | <ひびわれ性状> 主として1方向のみ <ひびわれ間隔> 概ね1.0m以上 <ひびわれ幅> 0.05mm以下 <漏水・遊離石灰> なし (注:ひびわれはチョークでマーキングしている。) |

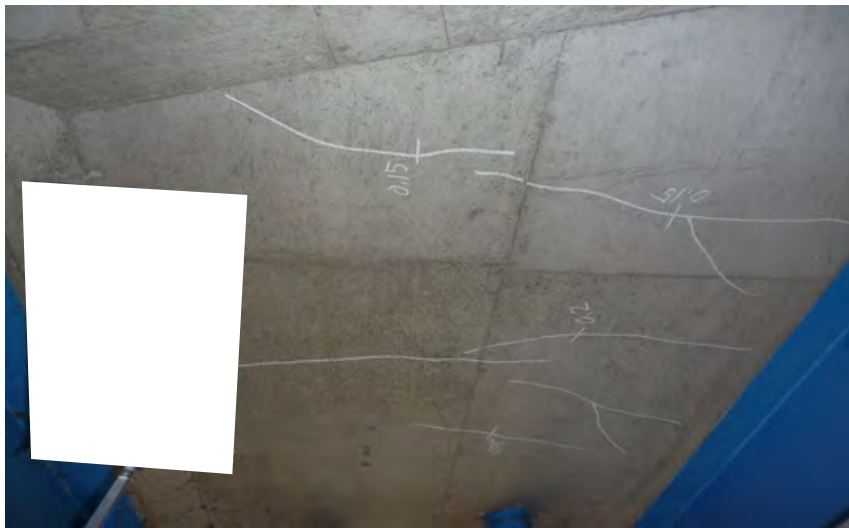
| 写真番号 | 10.5.7 |

状態 iv

| 部材名 | 床版 (S-Gs-C-Ds) |
| 備考 | <ひびわれ性状> 主として1方向のみ <ひびわれ間隔> - <ひびわれ幅> 0.2mm以下が主、一部に 0.2mm以上も存在 <漏水・遊離石灰> なし (注:ひびわれはチョークで マーキングしている。) |

| 状態 | 1方向ひびわれ | | | 2方向ひびわれ | | |
|---|---|---|---|--|--|---|
| 状態 iv | | <ul style="list-style-type: none"> ひびわれは主として1方向のみ ひびわれ間隔は問わない 最大ひびわれ幅は0.2mm以下が主 (一部には0.2mm以上も存在) | なし | | <ul style="list-style-type: none"> ひびわれは格子状 格子の大きさは0.5m~0.2m ひびわれ幅は0.2mm以下が主 (一部には0.2mm以上も存在) | なし |

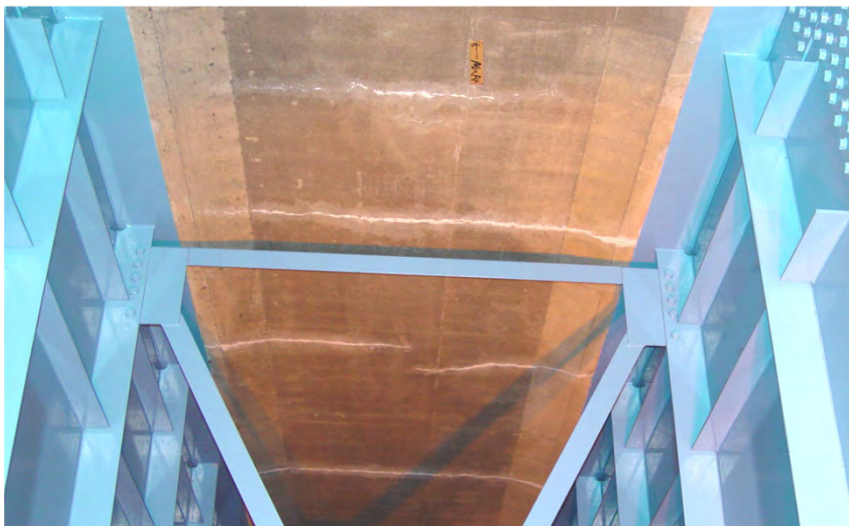
| 写真番号 | 10.5.8 |

| 部材名 | 床版 (S-Gs-C-Ds) |
| 備考 | <ひびわれ性状> 主として1方向のみ <ひびわれ間隔> - <ひびわれ幅> 0.2mm以下が主、一部に 0.2mm以上も存在 <漏水・遊離石灰> あり |

| 状態 | 1方向ひびわれ | | | 2方向ひびわれ | | |
|---|---|---|---|--|--|---|
| | | <ul style="list-style-type: none"> ひびわれは主として1方向のみ ひびわれ間隔は問わない 最大ひびわれ幅は0.2mm以下が主 (一部には0.2mm以上も存在) | あり | | <ul style="list-style-type: none"> ひびわれは格子状 格子の大きさは問わない ひびわれ幅は0.2mm以下が主 (一部には0.2mm以上も存在) | あり |

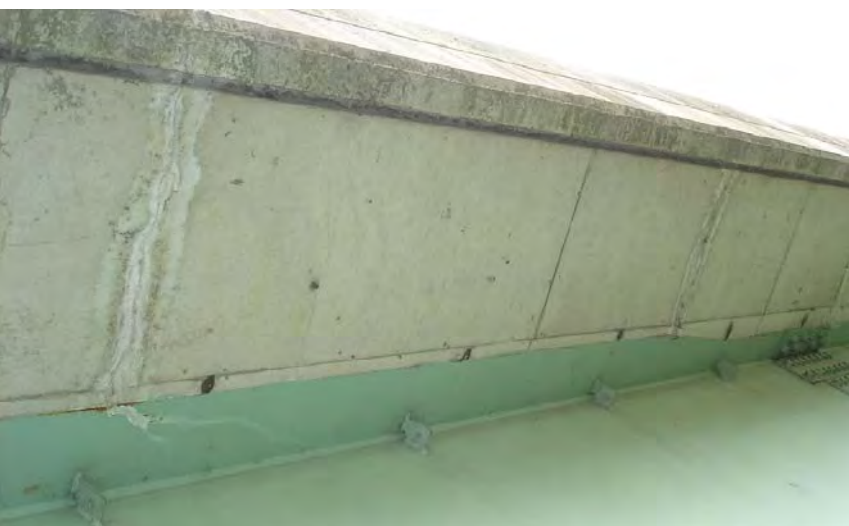
| 写真番号 | 10.5.9 |

| 部材名 | 床版 (S-Gs-C-Ds) |
| 備考 | 片持ち床版部 <ひびわれ性状> 主として1方向のみ <ひびわれ間隔> - <ひびわれ幅> 0.2mm以下が主、一部に 0.2mm以上も存在 <漏水・遊離石灰> あり |

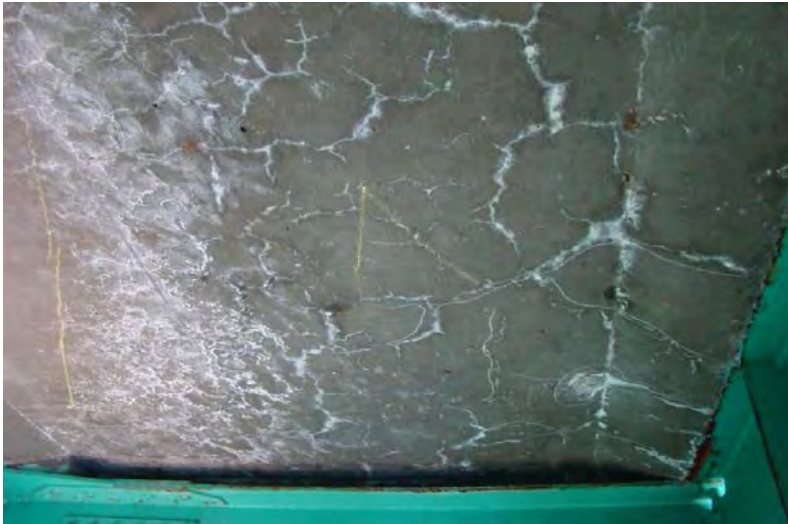
| <table border="1" style="width: 100%;"> <tr> <td style="width: 20%;">写真番号</td> <td>10.5.19</td> </tr> <tr> <td colspan="2"> <p>各所で個別に放射状に広がるひびわれが見られる。</p> <p>顕著なひびわれがない箇所でも、遊離石灰が広範囲で見られる。</p> </td> </tr> </table> | 写真番号 | 10.5.19 | <p>各所で個別に放射状に広がるひびわれが見られる。</p> <p>顕著なひびわれがない箇所でも、遊離石灰が広範囲で見られる。</p> | |
| 写真番号 | 10.5.19 | | | | |
| <p>各所で個別に放射状に広がるひびわれが見られる。</p> <p>顕著なひびわれがない箇所でも、遊離石灰が広範囲で見られる。</p> | | | | | |
|

- ① 放射状に広がるひびわれや、遊離石灰が広範囲に見られる場合には、疲労のみが要因ではない劣化が進行している可能性がある。この場合、コンクリート自体の劣化など床版の損傷の原因を把握し、材料特性や床版全体のコンクリートの劣化の程度を考慮して再発防止・予防保全の観点から対策を検討するとよい。
- ② 雨水が特定箇所で浸透することにより、床版下面のひびわれ性状の外観以上に、上面や内部から劣化が進行していることがある。
- ③ 床版変状が見られる直上での橋面状況も照らし合わせわせて調査するとよい。

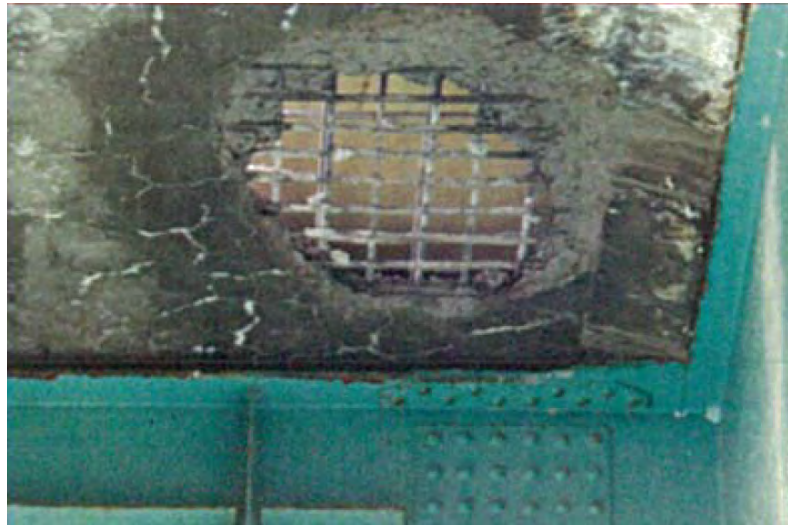
| <p>同じ変状が見られた箇所で床版の抜け落ちが発生した。</p> | | | | |

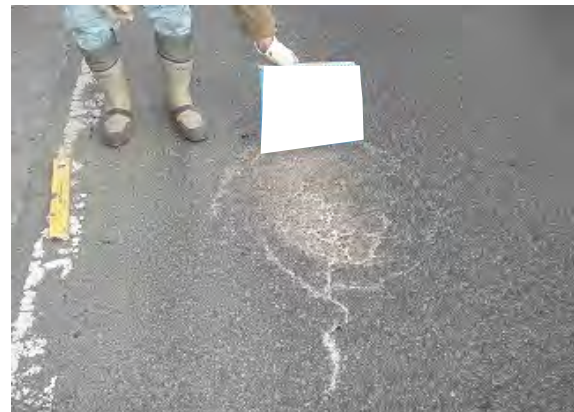
蜘蛛の巣状のひびわれから石灰分の浸出が見られる。

- ① 床版にひびわれに沿った遊離石灰が見られる場合には、貫通ひびわれとなっている可能性がある。
- ② 舗装のひびわれに石灰分を含んだ水痕が見られる場合には、その直下において床版コンクリートが劣化(砂利化)している可能性が高い。
- ③ 床版に貫通ひびわれや砂利化を伴う場合、内部に水が侵入することにより、外観に比べて床版の劣化が著しく進行していることがある。
- ④ 床版に貫通ひびわれや砂利化を伴う場合、床版ひびわれは必ずしも損傷程度の評価区分の順番で進展するわけではなく、突然抜け落ちに至ることもある。このため、床版ひびわれについては、舗装の異常とも照らし合わせて対策区分の判定を行う必要がある。
